515 - ES COMBATTES 83C + 83G - 2916 FAHY

RAPPORT D'EXPERTISE

DOSSIER DU 20.03.2024 _ N° 110.1306

MAISON FAMILIALE

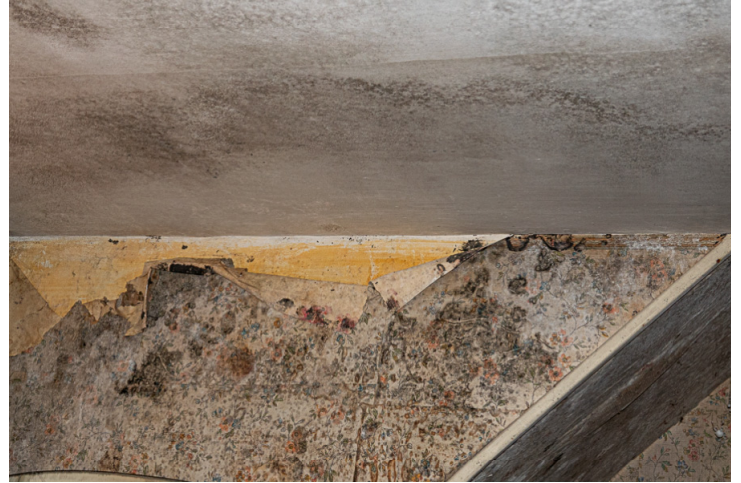
Img.49 : N°83C - ET1 / Détail chambre Est (sol + paroi)

Par manque d'occupation et d'entretien courant, les locaux présentaient déjà une certaine proportion de vétusté et/ou d'obsolescence en 2018 (aménagement intérieur d'un autre temps, installations obsolètes, ambiance intérieure humide et mal aérée). En 2024, la situation s'est nettement aggravée avec une dégradation quasiment totale de l'entier des aménagements, notamment en partie Est et Sud-Est, vraisemblablement due à un dégât d'eau majeur intervenu dans la chambre Est à l'étage avec écoulement jusqu'au sous-sol (moisissures généralisées, pourrissement des éléments en bois, effondrement de certains plafonds, dégradation marquée sur façade Est [Img. 49, 52-57, 88]).

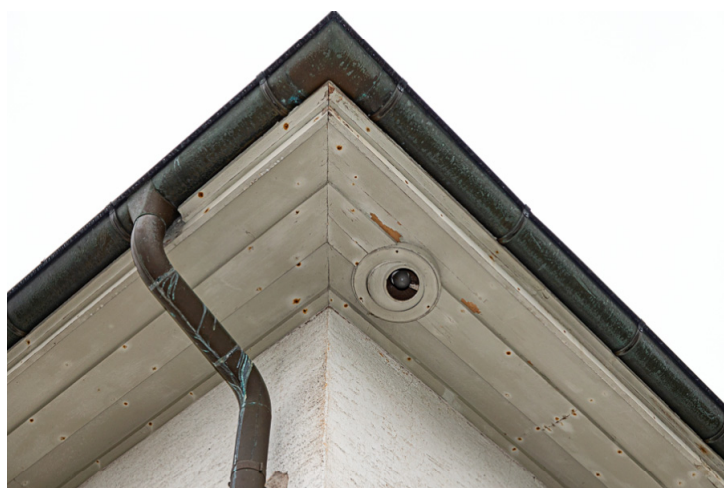
Img.64 : N°83C - Secteur Nord / Angle Nord-Est de la toiture

Au niveau des revêtements, l'enveloppe présente un état satisfaisant si l'on considère que l'immeuble est à l'abandon depuis plusieurs années. En sus des traces marquées d'infiltration d'eau, notamment en façade Est [img. 88], on dénombre quelques dégradations au droit des crépis de façade telles que fissures et/ou usures/salissures ponctuelles [img. 70, 84-85]. La quasi totalité des stores à rouleau est obsolète (manipulation difficile, voire impossible) [img. 68]. La couverture en tuiles nécessite un contrôle général (tuiles potentiellement déplacées, cassées et/ou manquantes ponctuellement / présence de mousse [img. 62, 89]). La ferblanterie est également dégradée, notamment au droit des lucarnes (ces dernières présentant un très mauvais état général [img. 61, 80, 87]). Les boiseries extérieures (larmiers, virevements et berceaux d'avant-toit) présentent également des dégradations ponctuelles [img. 64, 65, 79-81].

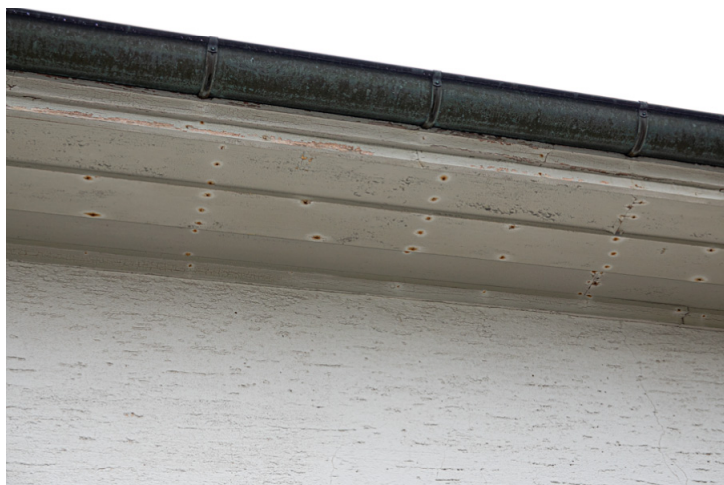
Img.70 : N°83C - Secteur Ouest / Multiples fissures verticales en façade

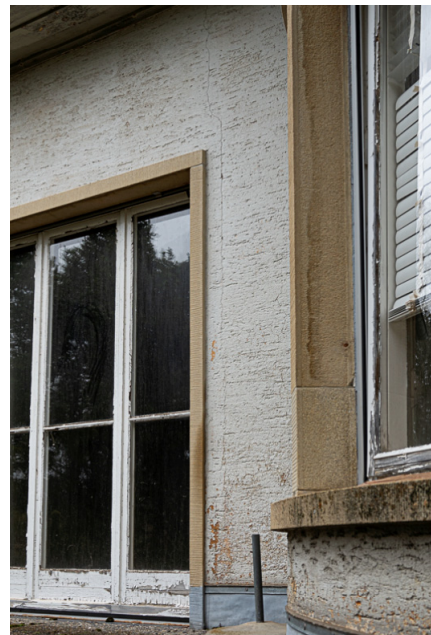
Img.84 : N°83C - Secteur Sud / Multiples fissures verticales

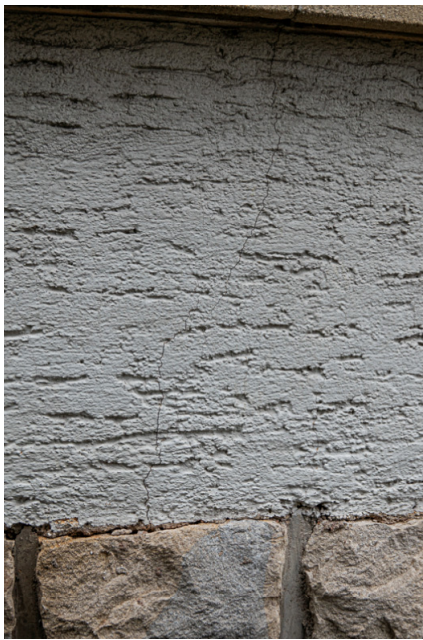
Img.85 : N°83C - Secteur Sud / Multiples fissures verticales

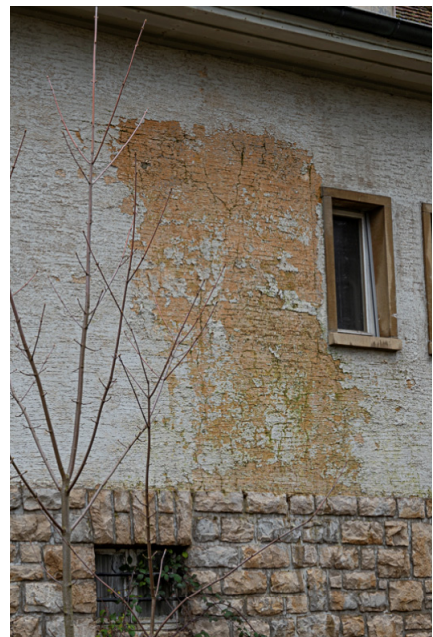
Img.88 : N°83C - Secteur Est / Dégradation façade

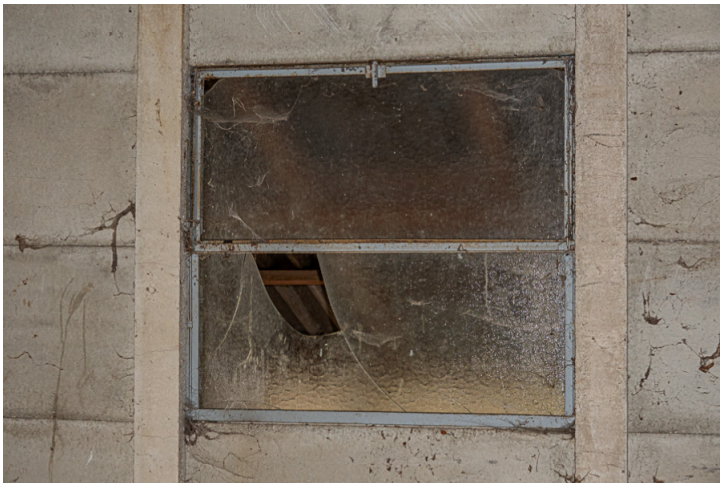
Relevons de nombreux vitrages cassés [Img. 105, 107] ainsi que des perforations en toiture (couverture fibro ciment ondulé) [Img. 104]. L'étanchéité à l'eau n'est donc plus garantie pour ce volume. En outre, la manutention des portes de garage en façade Ouest est très difficile (corrosion partielle des parties métalliques, seuil du garage Nord dégradé [Img. 98])

Img.104 : N°83G / Réduit Est (toiture dégradée)

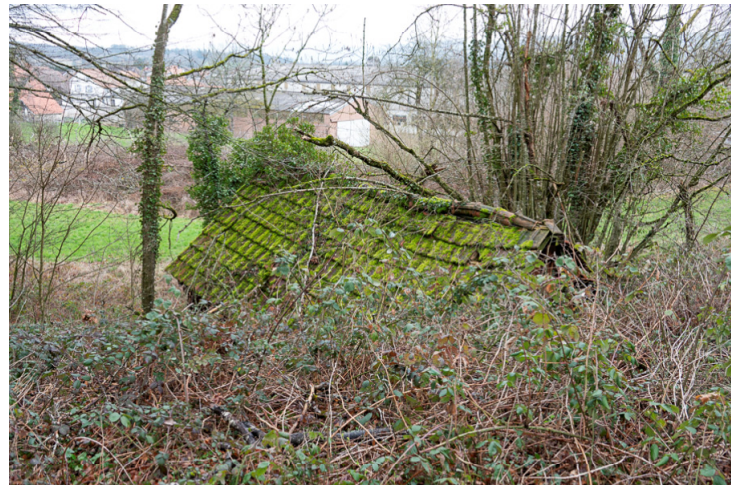
Les revêtements de l'enveloppe sont très dégradés. La couverture fibro-ciment, notamment, est en fin de vie statistique. Les vitrages sont partiellement cassés et les portes peu fonctionnelles. Le socle du bâtiment est par ailleurs envahi par la mousse au droit de l'angle Nord-Est [img. 109]. La ferblanterie présente également des dégradations marquées [img. 111].

Img.111 : N°83G / Détail face Est du bûcher
