Hypothesen zum Explosionsereignis des 7. Juli 2010 bei der Sanierung der Deponie in Bonfol

Projektnummer 302716

Ort und Datum Basel, 10.02.2011

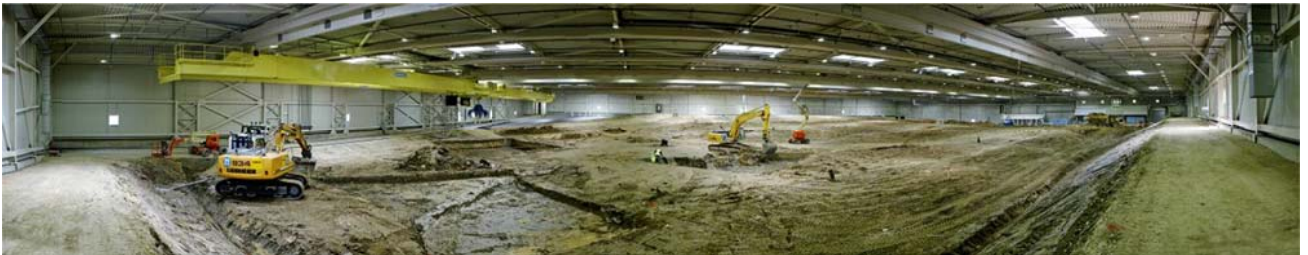
Abb. 1: Aushubhalle

Neben den beschriebenen Schäden ist aufgrund der Explosion am Ort des Geschehens ein Krater mit einem Durchmesser von ca. 2-2.5 m entstanden. Die Decke der Halle ca. 10-15 m über dem Explosionsort wurde aufgrund der Druckwelle in Mitleidenschaft gezogen. Die Südwand wurde durch die Druckwelle ebenfalls leicht beschädigt. Die Nord-, Ost- und West-Wände der Halle (Entfernung jeweils ca. 75 m) sowie die verglaste Leitwarte in 75 m Entfernung weisen keine Schäden auf.

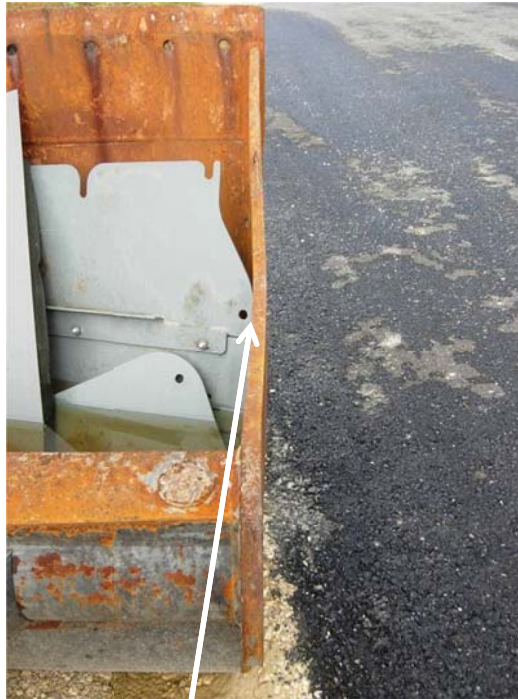
Abb. 3: Durch die Explosion verursachte, sichtbare Deformation der Baggerschaufel

Bei den Probenahmen der Rückstände ab dem Bagger stellten wir fest, dass die Baggerschaufel eine leichte Bauchung nach aussen aufwies. Ausser einer kleinen Beschädigung an der Baggerschaufelkante waren an der Schaufel aber keine zusätzlichen Beschädigungen erkennbar.

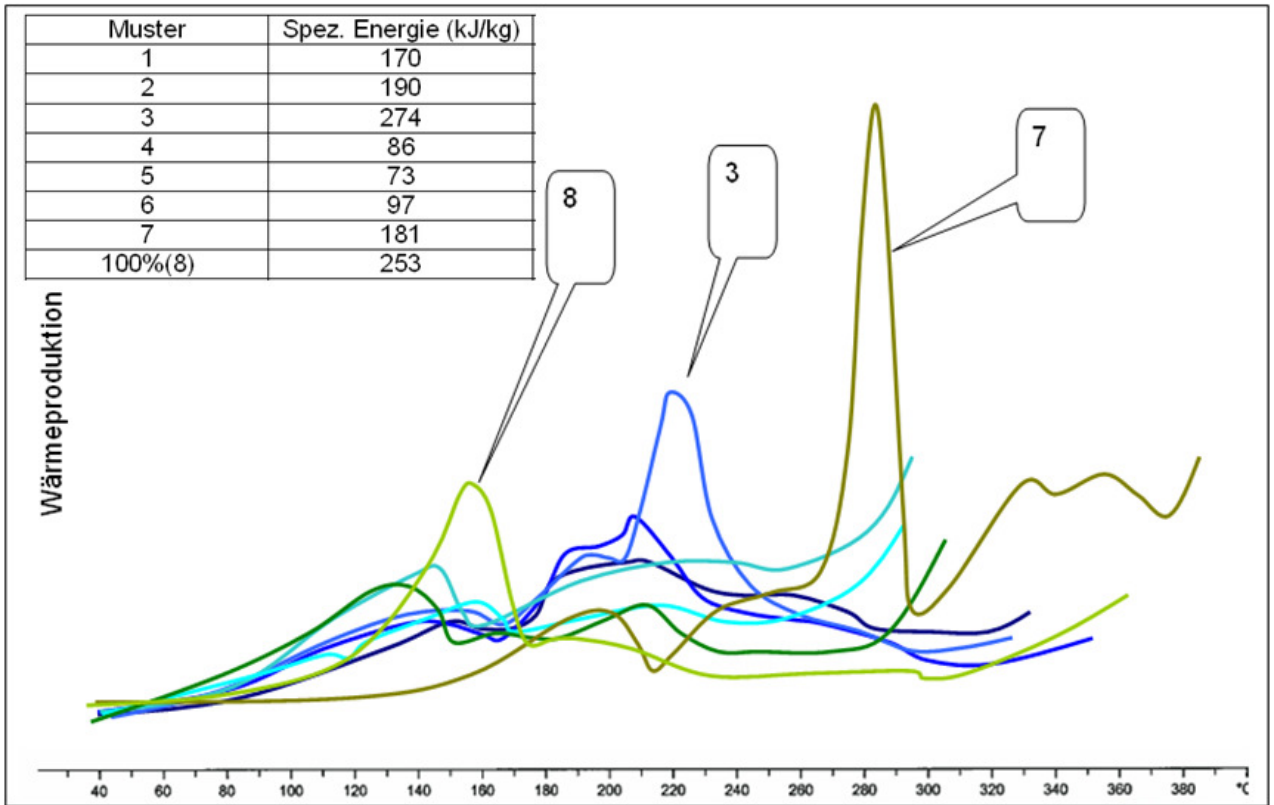
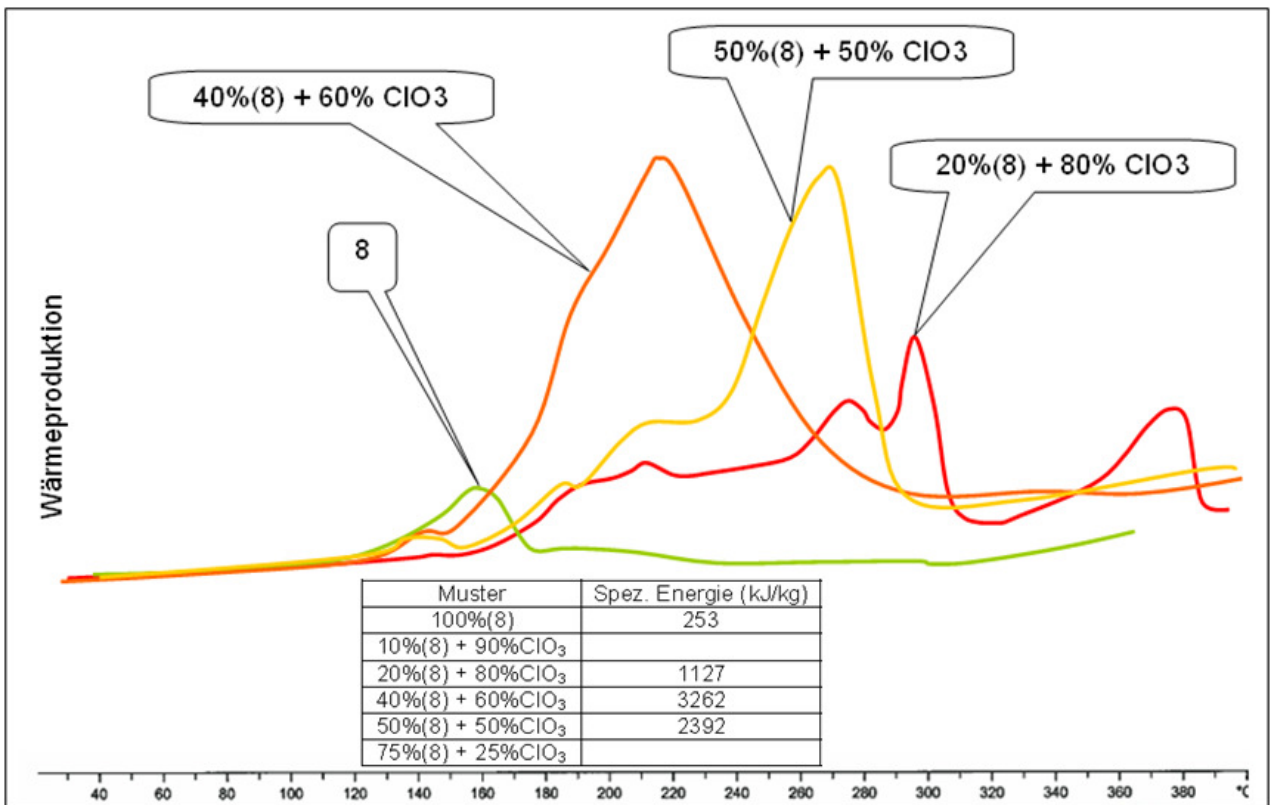
Resultate für Mischungen von Muster 8 (Bagger vorn, getrocknet) mit KClO_3

Gemische von Muster 8 mit KClO_3		Spez. Energie (kJ/kg)	schlagempfindlich	reibempfindlich
	100%(8)	253	NEIN	
	10%(8) + 90% KClO_3		GRENZFALL	
	20%(8) + 80% KClO_3	1127	JA	JA
	25%(8) + 75% KClO_3		JA	JA
	40%(8) + 60% KClO_3	3262	JA	JA
	50%(8) + 50% KClO_3	2392	JA	JA
	70%(8) + 30% KClO_3		JA	JA
