Commission d'information et de suivi

Commission d'information et de suivi
Pfetterhouse, le 06 juin 2018

Décharge industrielle de Bonfol DIB

SER Phase déconstruction

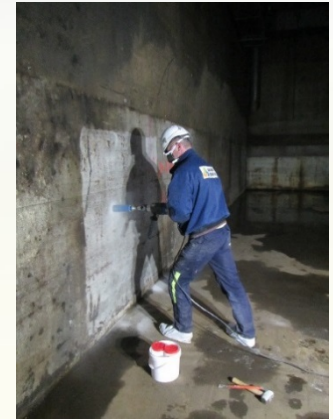
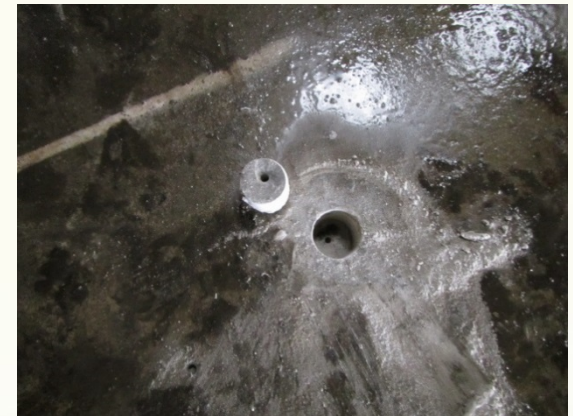
Murs et radier de la halle de préparation

- Lavages supplémentaires murs
- Piquage des bétons qui présentaient des concentrations en anilines trop élevées
Élimination en traitement thermique

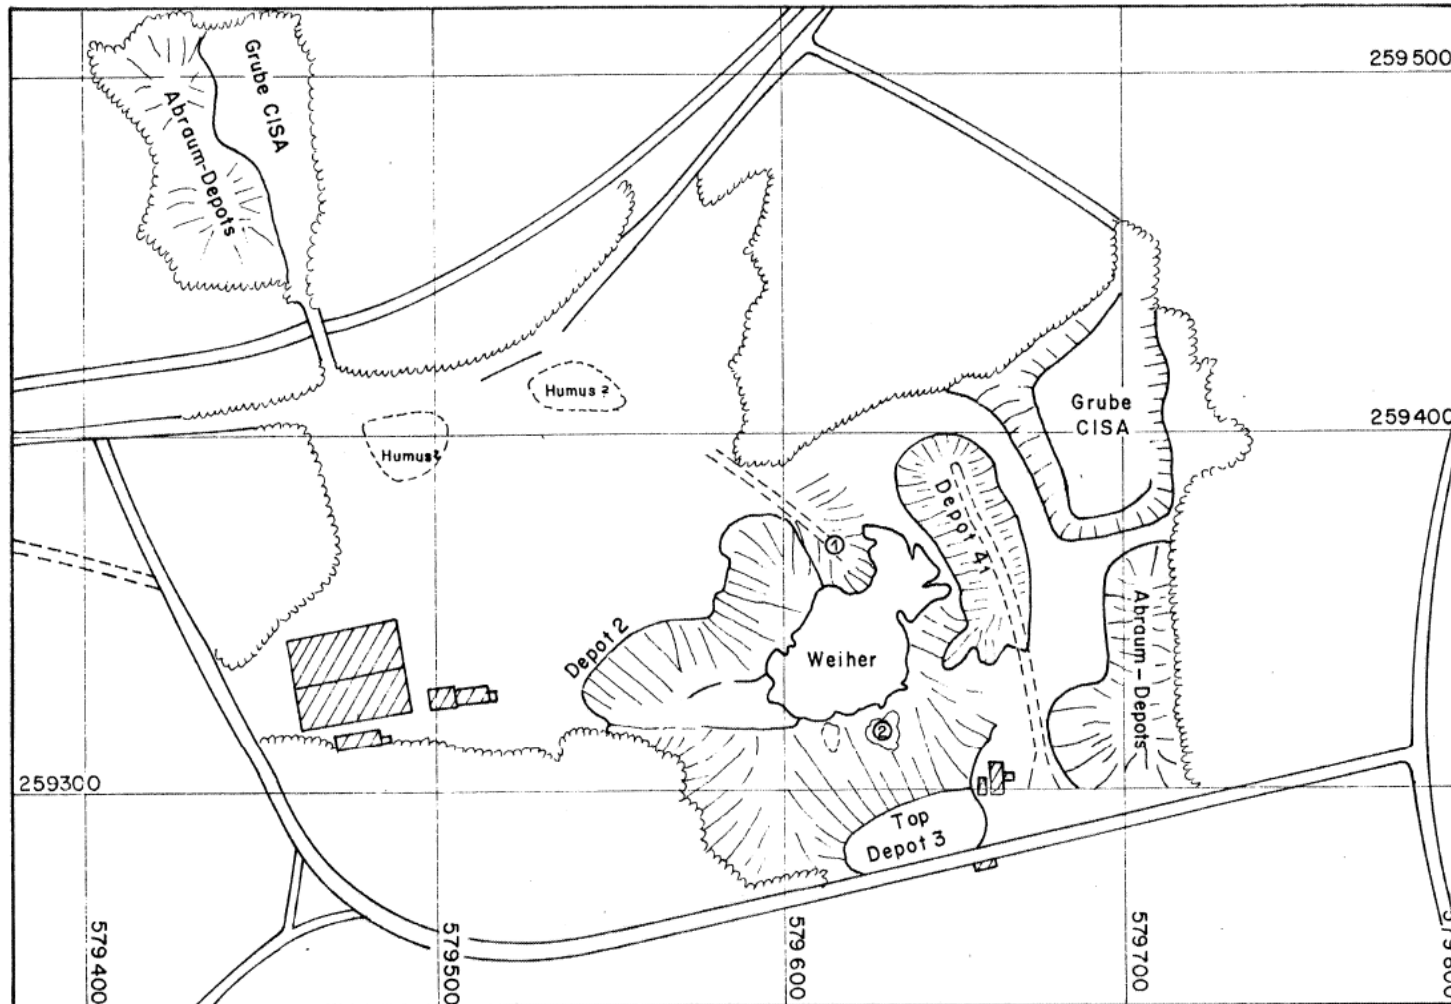
Luftbildinterpretation 25. 06. 1965

- ① neuer Damm in Schüttung
- ② Sickerwasseraustritte Depot 3
