EXPERTISE IMMOBILIERE

Objet : No 15, habitation 1 appartement 3 ½ pièces,
studio, garage 1 voiture
No 17, atelier de bricolage – dépôt outillage
Rue Brûlée 15
2802 Develier

But : Valeur vénale

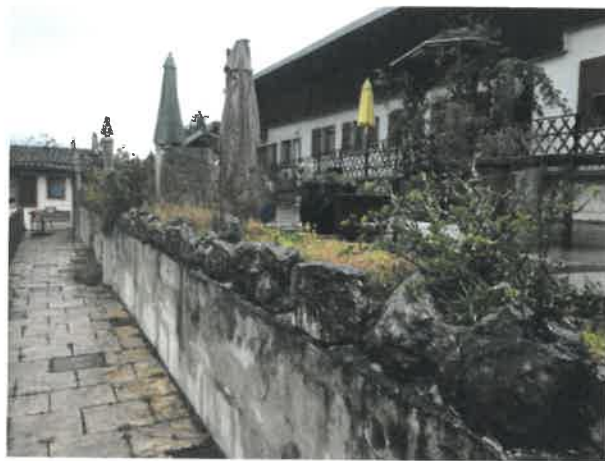
Façade Sud

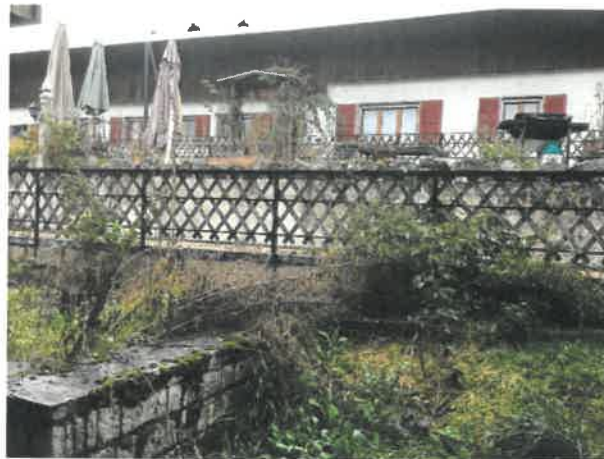
Viabilisation conforme aux prescriptions communales. Terrain à forte déclivité versant Sud, corrigé par des murs de soutènement créant plusieurs terrasses. 2 places de parc extérieures à l'Est de la parcelle.

Malgré le manque d'indépendance de chaque pièce, bien située, cette propriété doit être relativement facilement louable ou vendable. Les aménagements extérieurs Sud quelques peu négligés peuvent être dissuasifs.

Façade Sud, terrasses
