SECTION D'ARCHÉOLOGIE ET PALÉONTOLOGIE

# ARCHÉOLOGIE CANTONALE **RAPPORT 2020**

## **ASU-CH020 : Rapport intermédiaire de la campagne de fouilles 2020 et perspectives 2021**

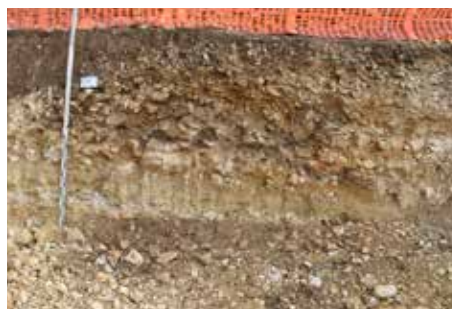
Fig. 2.3 (à droite)  
Alle – Côte des Vais. Détail de la coupe orientale, avec liseré charbonneux et briques.  
Photo G. Luisoni, OCC-SAP

Description de l'intervention : nous avons été prévenus du début des travaux par le bureau d'ingénieurs trois semaines avant le terrassement (fig. 2.2). Quatre visites d'une petite heure et un suivi de décapage d'une demi-journée ont été consacrés à cette surveillance. Aucun vestige des époques romaine ou médiévale n'a été décelé. En revanche, dans la coupe orientale (fig. 2.3), nous avons observé une fosse à déchets ou couche de démolition d'un ancien bâtiment. La fosse contient deux liserés charbonneux et des briques.

La présence d'un tesson de verre translucide non bullé permet de penser que le dépôt est assez récent. Dans la partie ouest de la parcelle, le terrain naturel (roches calcaires) apparaît assez rapidement, après environ 30cm. Dans la partie est, le calcaire apparaît après un mètre.

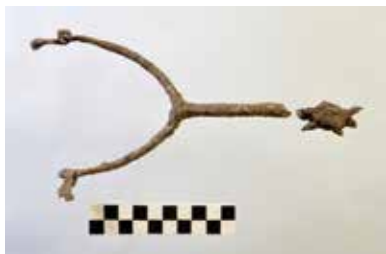
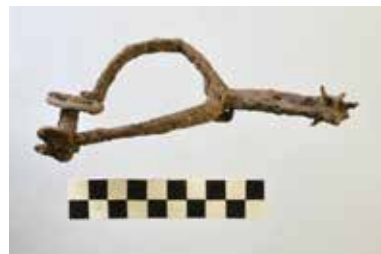
Fig. 10-12. ASU020/141CH, ASU020/142CH et ASU020/622CH. Photos, Romaine Luisoni.

Trois éléments notables liés au domaine équestre ont été mis au jour en 2020. Dans le niveau de sol R3 du secteur 4, un fer à cheval complet, dont un clou y est encore fiché (ASU020/142CH), ainsi qu'un éperon complet (ASU020/141CH) ont été mis au jour. Un éperon a également été découvert dans le secteur 5, plus précisément dans le niveau d'éboulis E1 (ASU020/622CH). Ce dernier, comprenant encore les éléments de fixation, la boucle et ardillon de la lanière (qui s'attache sur le dessus du pied du cavalier) et l'éperon, est particulièrement bien conservé. Sa typologie semble le rattacher au XV<sup>e</sup> siècle de notre ère.

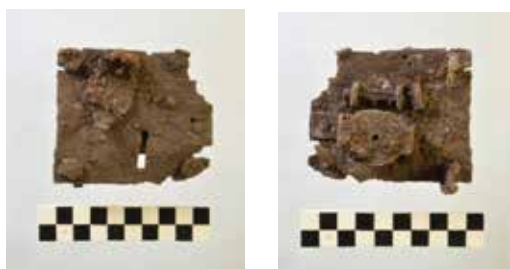
Fig. 20-21. ASU020/713CH. Photos, Romaine Luisoni.

Le sondage 5 a livré quant à lui deux lames de couteaux (ASU020/621CH et ASU020/741CH). Du même secteur provient enfin une serrure entière (ASU020/713CH). S'apparentant à une serrure à bosse ou à moraillon, ce type d'élément est daté des XIII<sup>e</sup>-XIV<sup>e</sup> siècles.

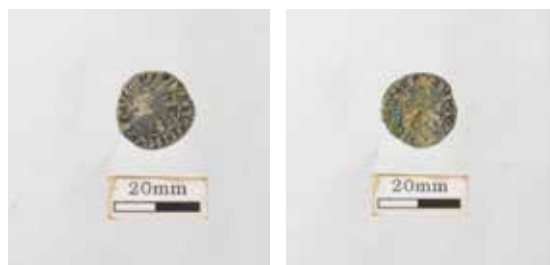
Fig. 22-23. ASU020/26CH. Photos, Romaine Luisoni.

Une monnaie en argent de 19,5 millimètres de diamètre a été mise au jour dans le remblai R6 du secteur 4 (ASU020/26CH). Au revers, elle présente une croix bouletée, cantonnée de quatre trèfles attachés dans les angles. L'inscription « VRBS ARVERNA » y figure sur le pourtour, faisant mention de la ville d'Auvergne. Sur l'avvers de la monnaie apparaît un buste drapé et couronné de la Vierge présentée de face, entourée de quatre annelets. La légende « SEA MARIA », soit Sancta Maria est présente sur le pourtour. Par ces observations, cette monnaie en argent s'apparente à un denier de Clermont-Ferrand, frappé sans doute entre 1100 et 1150 et utilisé jusque vers 1315 environ.

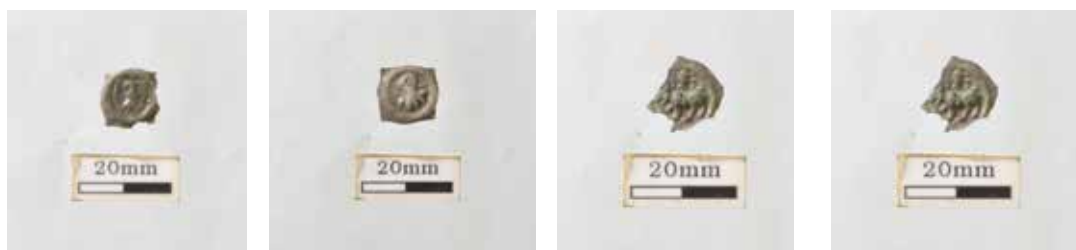
Fig. 24-27. ASU020/14CH, ASU020/22CH, ASU020/19CH et ASU020/23CH. Photos Romaine Luisoni.

Parmi celles-ci, plusieurs ont des décors clairement identifiables. L'on mentionnera tout d'abord une bractéate ornée de l'écusson de Bâle, facilement reconnaissable à sa crose, accosté et surplombé de globules (ASU020/14CH). Celle-ci s'apparente aux deniers en argent de la ville de Bâle. La bractéate à décor de tête d'aigle avec plumes de gorge et de houppe (ASU020/22CH), est, elle, à rattacher aux deniers en argent Rappenhäbling de la ville de Fribourg-en-Brigau. Enfin, la monnaie représentant un buste de profil, avec cheveux bouclés et bonnet perlé, sise entre les lettres T et O, et dont le cou est composé de trois sphères reliées par des tiges (ASU020/19CH) s'apparente aux frappes de Todtnau, Pfenning, vers 1348 et 1385.

Soulignons encore que deux bractéates ornées d'un quadrupède surmonté d'un petit élément bouleté (ASU020/20 et 23CH) doit sans doute se rattacher aux productions bernoises (ours), sans toutefois que cela soit certain.

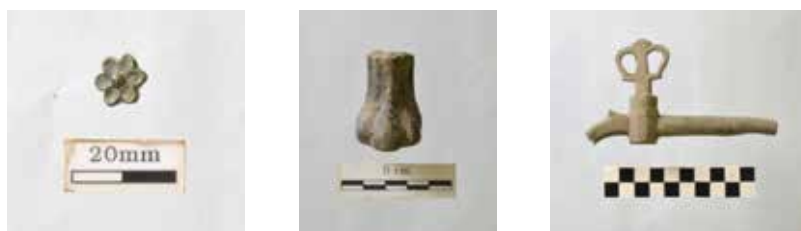
Fig. 28-30. ASU020/11CH, ASU020/13CH et ASU020/12CH. Photos Romaine Luisoni.

Une petite fleur en bronze de petites dimensions, munie sur son revers d'une courte tige, semble provenir d'un décor de vêtement ou d'applique. Issu du remblai R6 (ASU020/11CH), cet élément traduit de la vie quotidienne sur le site. De même, un pied de récipient en bronze, moulé en patte de lion (ASU020/13CH), provient du niveau de circulation R3. Le secteur 5 a encore livré un robinet à clé, sans doute d'époque moderne (ASU020/12CH).

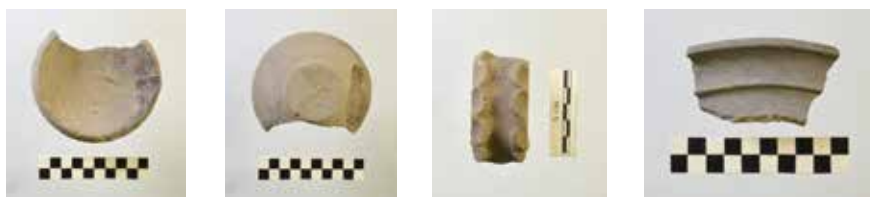
Fig. 33-36. ASU020/751CH, ASU020/795CH et ASU020/983CH. Photos, Romaine Luisoni.

Majoritairement représenté par des panses, on note cependant un profil complet de lampe à suif (ASU020/751CH) provenant du remblai de démolition R1, une anse à décor digité (ASU020/795CH) issue du niveau de sol R3 et témoignant d'un vase ansé probablement de type pichet, ainsi que plusieurs bords de pots à lèvre en bandeau (en exemple, ASU020/983CH).

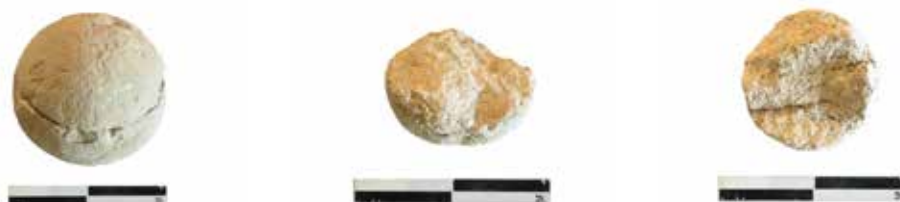
Fig. 38-40. ASU020/1229CH, ASU020/1246CH et ASU020/1247CH. Photos, Romaine Luisoni.

Un boulet entier, brisé en deux fragments (ASU020/1229CH), provient du remblai de démolition de la chapelle (R1). Il s'agit cette année du seul exemplaire trouvé dans le secteur 4. Les deux autres éclats de boulet ont été mis au jour dans le secteur 5, respectivement dans le niveau d'éboulis E1 (ASU020/1246CH) et dans le sondage profond E3 (ASU020/1247CH). La présence de ces trois éléments sur le site, ajoutée à ceux mis au jour l'année dernière, fait écho à un épisode violent du château d'Asuel.

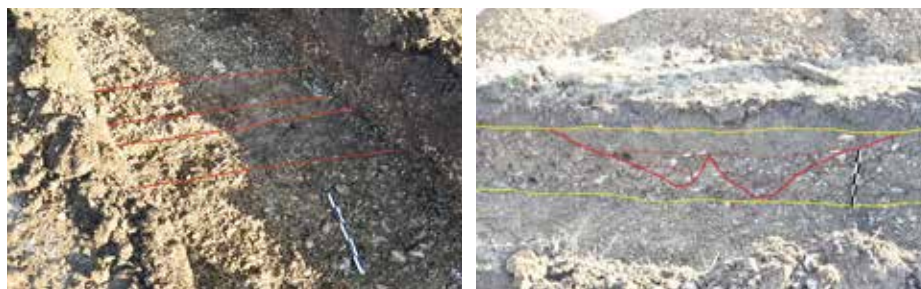
Fig. 2.8 (à gauche)  
Bassecourt – Longues Royes. Le  
double fossé vers 50cm de profon-  
deur.  
Photo P.-A. Borgeaud, OCC-SAP

Fig. 2.9 (à droite)  
Bassecourt – Longues Royes. Coupe  
N-S du fossé sud de la voie romaine.  
Photo P.-A. Borgeaud, OCC-SAP

Le fossé méridional se marque relativement bien en plan dès la base de la terre végétale. Assez rapidement on observe un dédoublement de la structure dû à un surcreusement ou à un curage (fig. 2.8).

Le fossé sud est donc mieux conservé que le nord. Le remplissage terminal supérieur ne présente pas de caractère double, mais s'étale sur 220cm de largeur. Cette partie est comblée de sédiments humiques et sableux bruns, un peu plus clairs que la terre végétale (fig. 2.9).

Le fossé se dédouble ensuite en deux cuvettes arrondies comblées de sédiments plus ou moins graveleux, dont la matrice est un peu plus foncée que dans le terrain encaissant. La profondeur totale, terre végétale comprise, est d'environ 60cm au nord et de 75cm au sud.

La largeur hors tout est de 10,2m à l'extérieur des fossés et de 7m environ entre les fossés. La largeur du radier ne peut être estimée car il est totalement absent ici.

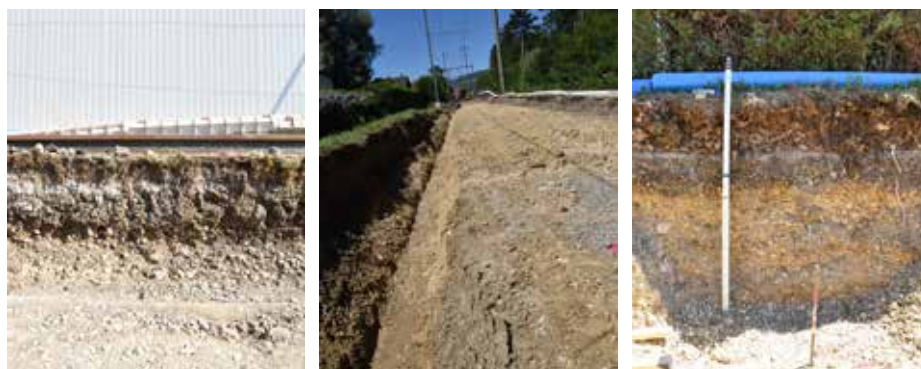
Fig. 2.12 (au milieu)  
Bassecourt – Saint-Hubert. Tranchée  
drain à l'ouest du pont ferroviaire  
traversant la Sorne.  
Photo R. Napi, OCC-SAP

Fig. 2.13 (à droite)  
Bassecourt – Saint-Hubert. Coupe  
sud entre les pylônes 137 et 139  
pour l'implantation d'une chambre.  
Photo R. Napi, OCC-SAP

Le drain, placé dans la partie sud de la tranchée, est creusé à une profondeur variable entre env. 1,50m et 1,80m (pendage est-ouest pour l'écoulement des eaux). Il est creusé directement dans le niveau naturel (alluvions de la Sorne, quaternaire : couche jaune, assez sableuse, avec beaucoup de galets de rivière). Le creusement du drain s'est révélé complètement stérile (fig. 2.12 et 2.13).

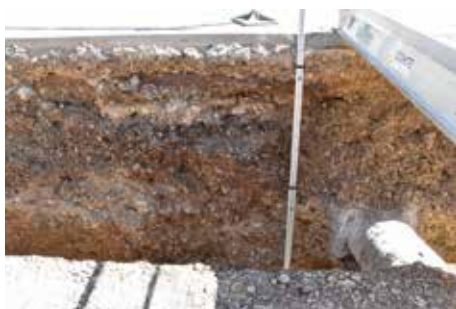
Fig. 2.14 (à gauche)  
Bassecourt – Saint-Hubert. Coupe  
sud à hauteur du passage à niveau  
rue des Mérovingiens  
Photo R. Napi, OCC-SAP

Directement sous le passage à niveau de la rue des Mérovingiens, la stratigraphie est perturbée par l'implantation d'une canalisation d'eau usée traversant la tranchée perpendiculairement (fig. 2.14) ; cette dernière se trouve à une profondeur relativement importante (elle est implantée dans le niveau naturel, à environ 1m de profondeur).

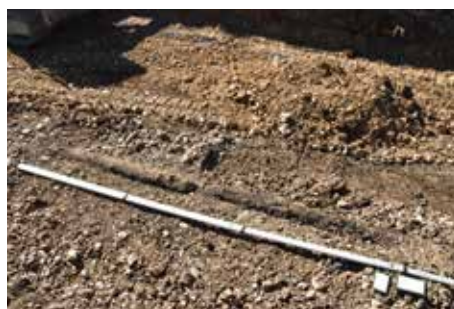
Fig. 2.15 (à droite)  
Bassecourt – Saint-Hubert. Apparition des traverses en bois à hauteur de la rue Sous-la-Chapelle.  
Photo R. Napi, OCC-SAP

Au niveau du mobilier, un fragment d'os et un bois ont été récupérés dans le remblai supérieur (UP1). Ce dernier, contenant également des morceaux de verre moderne est donc à considérer comme un remblai contemporain sans doute lié aux derniers aménagements des années 1970. Deux fragments de traverses (?) en bois, dont un avec plusieurs éléments métalliques, ont également été retrouvés dans ce niveau. Ces derniers étaient disposés dans le sens des voies ; il n'est toutefois pas sûr que ces deux éléments se trouvent en position primaire (pour les bois, fig. 2.15).

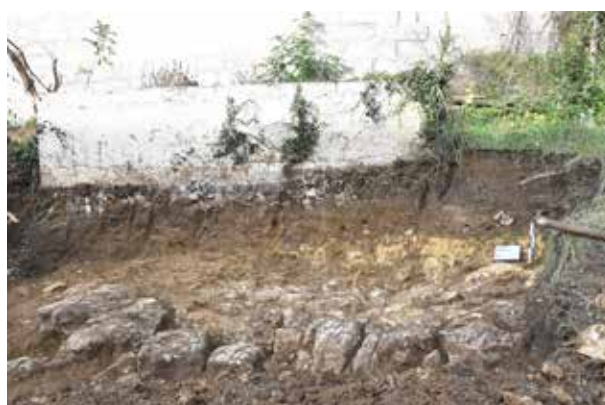
Fig. 2.18 (à droite)  
Courgenay – Le Bourg. Massif calcaire. En arrière-plan, le mur d'enceinte du cimetière, vue nord.  
Photo G. Luisoni, OCC-SAP

Nous avons observé le décapage de la terre végétale pendant une journée complète. Une seconde journée complète a été nécessaire pour bien dégager un massif rocheux. Deux autres visites d'une petite heure ont été consacrées à la surveillance de ce chantier.

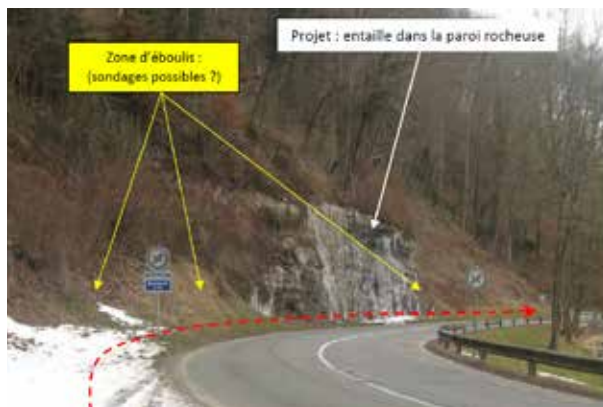
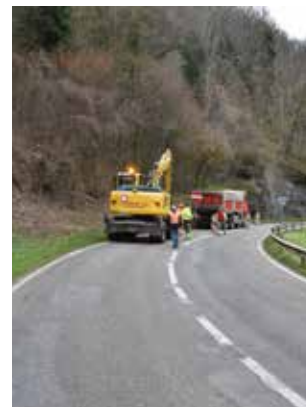
Fig. 2.20 (à gauche)  
Courchavon – Le Petit Gravier.  
Situation de la piste cyclable (traitillé rouge) le long du bord occidental de la route.  
Photomontage D. Barthoulot, SIN

Fig. 2.21 (à droite)  
Courchavon – Le Petit Gravier. Chantier volant au nord de Courchavon.  
Photo P.-A. Borgeaud, OCC-SAP

mètres depuis le bord de la route. Ceci ne semble pas poser trop de problèmes. Ce qui inquiète les constructeurs, c'est surtout la nature et la stabilité des parties non rocheuses touchées par le projet et situées en pied de pente (fig. 2.20).

Pour la réalisation des sondages, un chantier volant régulé à la palette a été installé dans la courbe de la route à la sortie septentrionale du village (fig. 2.21).

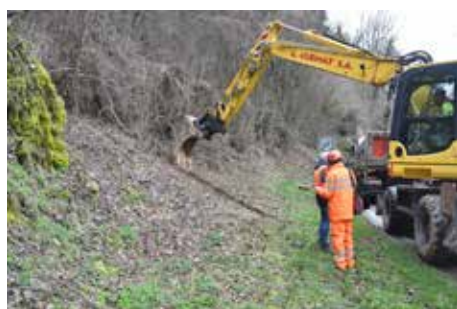
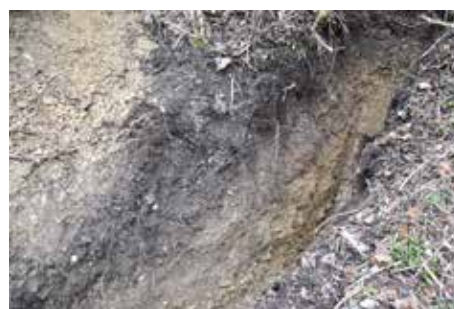
Fig. 2.22 (à gauche)  
Courchavon – Le Petit Gravier.  
Début du creusage en pied de talus du sondage 1.  
Photo P.-A. Borgeaud, OCC-SAP

Fig. 2.23 (à droite)  
Courchavon – Le Petit Gravier. Vue partielle de la coupe méridionale dans le sondage 1.  
Photo P.-A. Borgeaud, OCC-SAP

Les sondages ont été creusés avec une pelle rétro à pneus équipée d'un godet à dents large de 60cm, sur lequel est soudée une plaque lisse supprimant les dents (fig. 2.22).

Nous présentons ici seulement la coupe du sondage 1, suffisamment représentatif de l'ensemble (fig. 2.23).

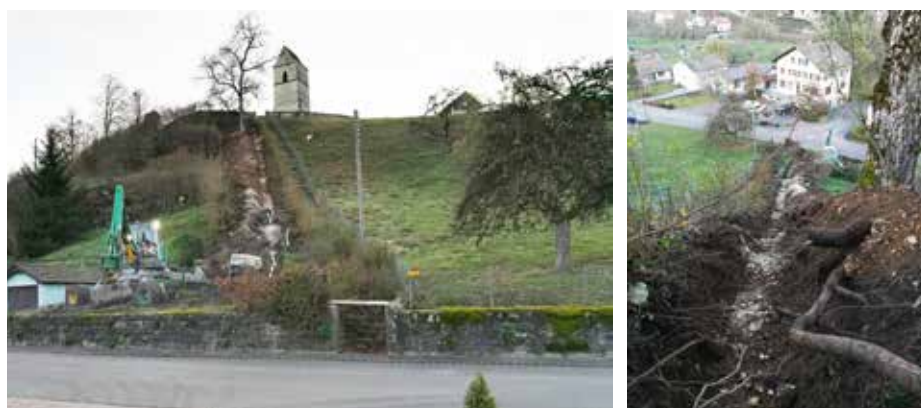
Fig. 2.25 (à gauche)  
Courchavon. Vue générale des  
travaux depuis l'est.  
Photo R. Fellner, OCC-SAP

Fig. 2.26 (à droite)  
Courchavon. Vue de la tranchée  
depuis le mur d'enceinte du cime-  
tière, à l'ouest.  
Photo R. Fellner, OCC-SAP

Les travaux ont été réalisés par une pelle mécanique de type « araignée » avec un godet à dent large de 60cm. Ils se sont arrêtés à une profondeur de 40cm environ, au contact du massif rocheux affleurant (fig. 2.25 et 2.26).

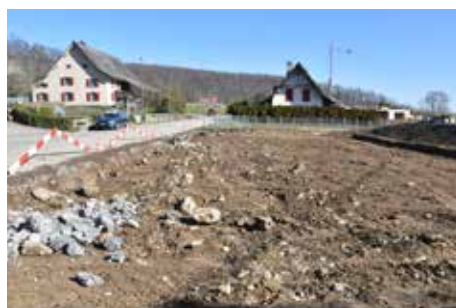
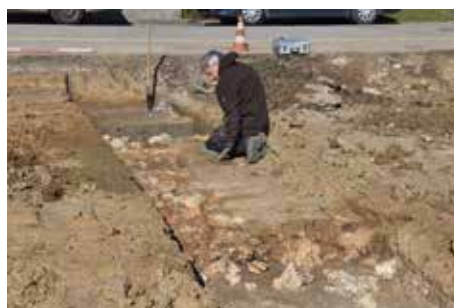
Fig. 2.28 (à gauche)  
Coeuvre – Rue du Puits. La voie vue depuis le sud. Les pierres grises à gauche ne font pas partie de la structure.  
Photo P.-A. Borgeaud, OCC-SAP

Fig. 2.29 (à droite)  
Coeuvre – Rue du Puits. Dégagement de la voie dans le sondage transversal.  
Photo : P.-A. Borgeaud, OCC-SAP

Une rapide visite le 31 mars montre une bande caillouteuse plus ou moins parallèle à la route actuelle et marquant un léger virage. Il s'agit en effet de toute évidence de la suite de la voie connue depuis 2006. Ce qui surprend tout de même, c'est la taille importante de certains blocs marquant le bord occidental de la structure (fig. 2.28).

importante recouvre la structure. Par curiosité, J.-P. Ribeaud a creusé dans cette partie un sondage perpendiculaire qui lui a permis de retrouver l'empierrement. Nous avons profité de ce sondage car l'ancien chemin est de toute évidence moins perturbé ici que plus au sud, où la structure est partiellement disloquée par le terrassement et aussi certainement par les anciens labours. Nous avons dégagé les deux bords du chemin sur toute la largeur du sondage (135cm), mais seulement sur une bande d'une soixantaine de centimètres de largeur pour la partie centrale, les sédiments étant particulièrement durs (fig. 2.29).

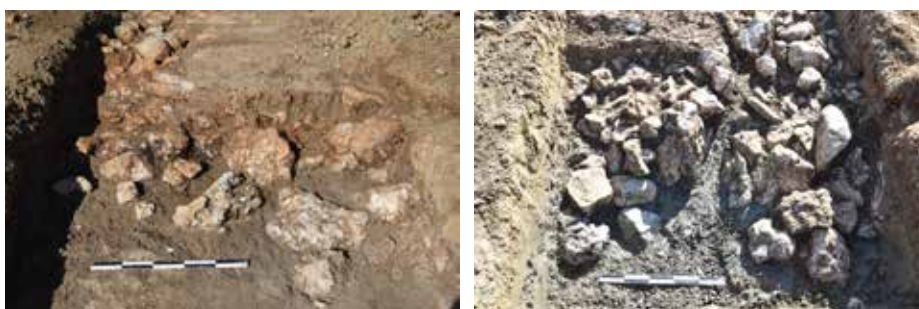
Fig. 2.30 (à gauche)  
Coeuve – Rue du Puits. Bord oriental  
de la voie.  
Photo P.-A. Borgeaud, OCC-SAP

Fig. 2.31 (à droite)  
Coeuve – Rue du Puits. Bord occi-  
dental de la voie.  
Photo P.-A. Borgeaud, OCC-SAP

Le radier de la voie est assez plat sur 435cm de largeur. Il est constitué de pierres et de blocs calcaires arrondis mesurant de 10 à 30cm parfois posés de chant. On observe çà et là quelques restes graveleux de la surface de roulement. Les deux bords de la voie sont affaissés sur une quarantaine de centimètres de largeur (fig. 2.30 et 2.31).

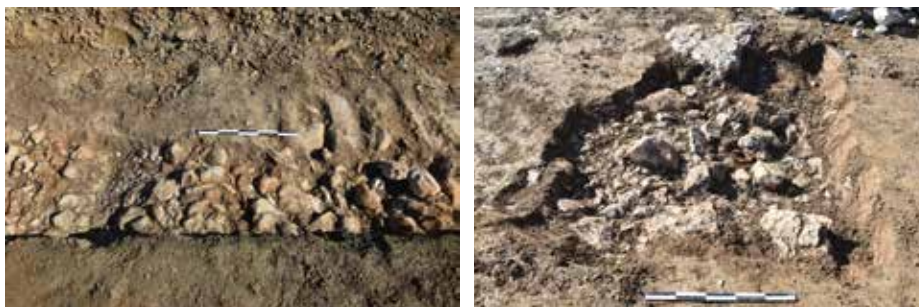
Fig. 2.32 (à gauche)  
Coeuve – Rue du Puits. Ornières  
dans la partie centrale de la voie.  
Photo P.-A. Borgeaud, OCC-SAP

Fig. 2.33 (à droite)  
Coeuve – Rue du Puits. Bord de la  
voie avec gros blocs.  
Photo P.-A. Borgeaud, OCC-SAP

Ainsi l'aménagement mesure plus de cinq mètres de largeur totale, ce qui en fait une voie importante. Une forte ornière se marque à 200cm du bord occidental du radier. Large de 30/40cm au sommet, elle est profonde de 1cm. Une seconde ornière beaucoup moins marquée se devine plus à l'est, distante de 125cm (centre à centre) de la précédente (fig. 2.32).

À quelques mètres plus au sud du sondage, un dégagement manuel du bord occidental de la voie est effectué vers le plus volumineux des blocs affleurant (65 x 55cm), ceci pour déterminer si ces gros éléments ne constituent pas une structure distincte (fig. 2.33).

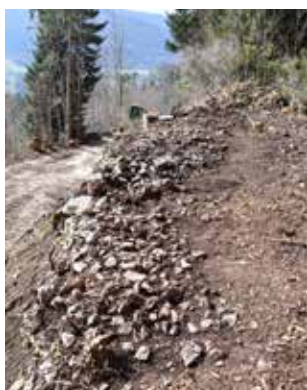
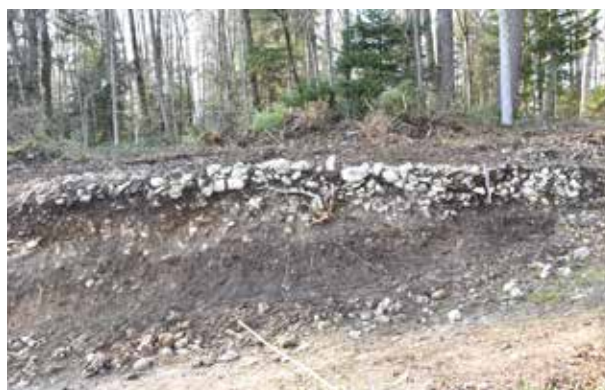
Fig. 2.40 (à gauche)  
Courrendlin – Montchaibeux. UP 4, empierrement en cours de nettoyage, vue sud.

Suite au décapage mécanique de la végétation, nous avons constaté la présence d'un empierrement compact (fig. 2.40) que nous avons dégagé manuellement pendant que le machiniste continuait ses travaux en contrebas. Trois journées pleines ont été consacrées au nettoyage, aux photographies et à la collecte de données topographiques.

La structure mise au jour en plan occupe une surface relativement plane (618.60m d'altitude au sud et 618.55m au nord). La surface s'étend sur environ 8m de longueur et 3m de largeur à son extrémité sud ; au nord, la surface se rétrécit en largeur pour ne mesurer qu'environ 30cm, elle est donc coupée par la rampe d'accès au plateau sommital, aménagement non daté mais moderne. Il est cependant possible de tracer une droite et d'observer de l'autre côté de la rampe la prolongation de la structure, car un léger fossé se dessine sous le couvert végétal. Les plus grands moellons mesurent environ 50cm de diamètre, mais en moyenne, ils mesurent plutôt 20cm. Il s'agit exclusivement de pierres calcaires. Aucun galet arrondi ou subarrondi n'est présent. En coupe, le long de la rampe d'accès, il est possible

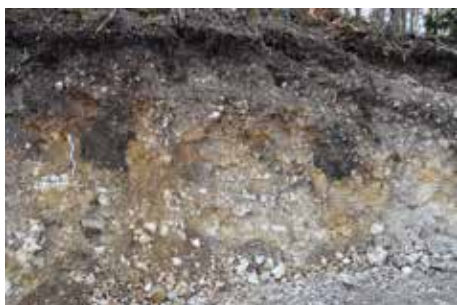
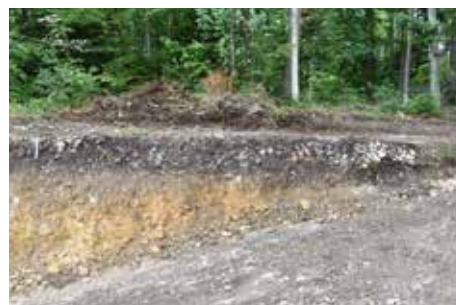
Fig. 2.42 (à gauche)  
Courrendlin – Montchaibeux. UP 4, vue en coupe des deux trous de poteau observés en contrebas du chemin, vue ouest.

Fig. 2.43 (à droite)  
Courrendlin – Montchaibeux. UP 4, vue en coupe de la structure après la fin de l'aménagement du chemin.

À une dizaine de mètres en contrebas, au sud, il est possible d'observer dans la coupe W de la rampe deux négatifs de trous de poteau massifs (fig. 2.42), faisant tous les deux environs 50 à 55cm de diamètre. Le fond du creusement semble être à la même altitude pour les deux trous de poteau (616,24m d'altitude pour le fond de UP 2 ; 616,28m d'altitude pour le fond de UP 3). Leur remplissage était composé d'un substrat limoneux brun foncé, contaminé par de la terre végétale amenée par des racines, contenant peu d'inclusions. Cependant, nous avons observé trois fragments de pierre calcaire rubéfiés et plusieurs nodules de charbon. Des prélèvements de charbons pour chaque poteau ont été effectués.

Par la suite, nous avons profité des travaux finaux d'aménagement du chemin, qui nécessitaient d'entamer la structure, pour demander une coupe nette de la structure dans le sens de la longueur (N-S), ce qui a permis une meilleure observation (fig. 2.43).

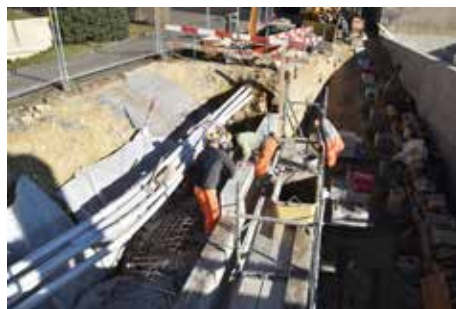
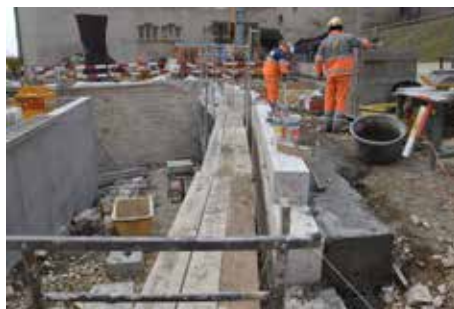
Fig. 2.54 (à gauche)  
Porrentruy – Château. Reconstruction du mur 2 de soutènement de la partie haute de l'escalier.  
Photo P.-A. Borgeaud, OCC-SAP

Fig. 2.55 (à droite)  
Porrentruy – Château. La reconstruction du mur 2 bientôt terminée.  
Photo P.-A. Borgeaud, OCC-SAP

Pour cela il a fallu poursuivre la restauration déjà commencée en 2019 des murs de soutènement (fig. 2.54 et 2.55).

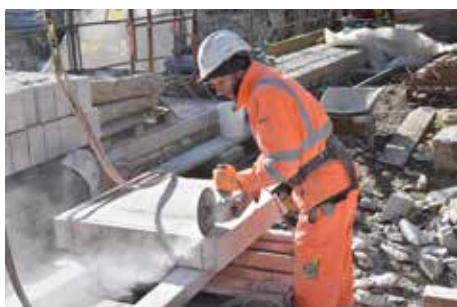
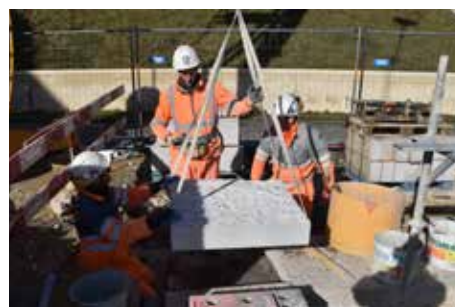
Fig. 2.56 (à gauche)  
Porrentruy – Château. Le chef de chantier P. Bélet ajustant une dalle de couvertine.

Fig. 2.57 (à droite)  
Porrentruy – Château. Pose à la grue de la dernière dalle de couvertine dans l'angle des murs de soutènement 19 et 2.

Une couvertine en fortes dalles calcaires est posée sur tous les murs, assurant ainsi leur protection pour le long terme (fig. 2.56 et 2.57).

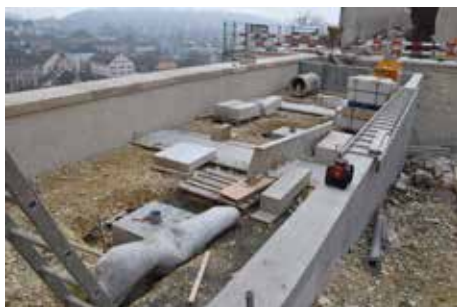
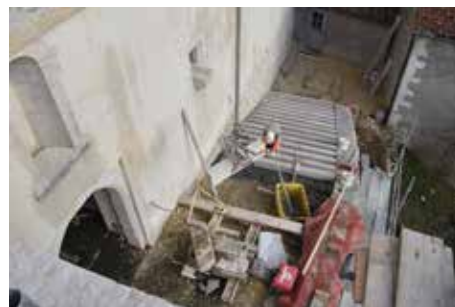
Fig. 2.61 (à gauche)  
Porrentruy – Château. Le mur en béton de la nouvelle esplanade reprenant l'emplacement de l'ancien bâtiment du corps de garde et du caissier qui figure sur le plan de Pierre-Adrien Pâris vers 1776.

Fig. 2.62 (à droite)  
Porrentruy – Château. Pose des contremarches en calcaire dans la rampe en dessous de la poterne.

Un nouveau mur en béton situé à l'emplacement d'un bâtiment démoli à la fin du 18<sup>e</sup> siècle, restitue l'aspect et le volume original de la montée d'escalier (fig. 2.61).

La rampe d'accès en dessous de la poterne est équipée d'un escalier de 20 marches (fig. 2.62).

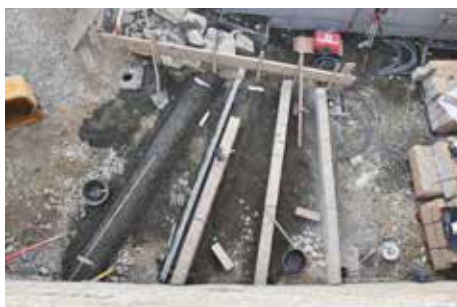
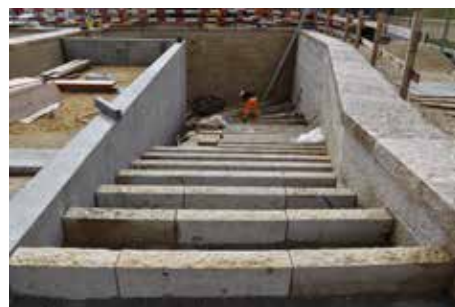
Fig. 2.63 (à gauche)  
Porrentruy – Château. Début de la pose des contremarches dans la rampe en dessus de la poterne.

Fig. 2.64 (à droite)  
Porrentruy – Château. Les contremarches de la rampe débouchant dans la cour du château.

L'escalier en dessus de la poterne qui marque un coude à 90° compte quant à lui 25 marches (fig. 2.63 et 2.64).

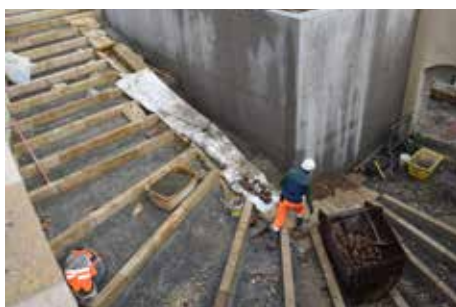
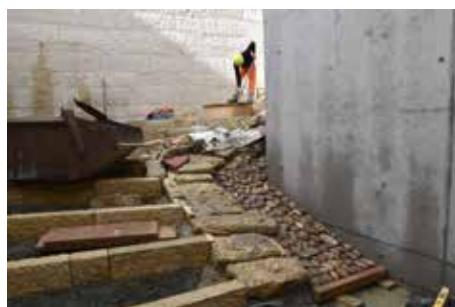
Fig. 2.65 (à gauche)  
Porrentruy – Château. Début du pavage en galets entre la canalisation en pierres et le mur en béton.  
Photo P.-A. Borgeaud, OCC-SAP

Fig. 2.66 (à droite)  
Porrentruy – Château. La base de l'escalier et de la canalisation en pierres en dessus de la poterne.  
Photo P.-A. Borgeaud, OCC-SAP

Un tronçon de la canalisation en pierre qui accompagnait l'escalier original est remis en valeur. Un pavage de galets est posé entre cette coulisse et le mur en béton (fig. 2.65 et 2.66).

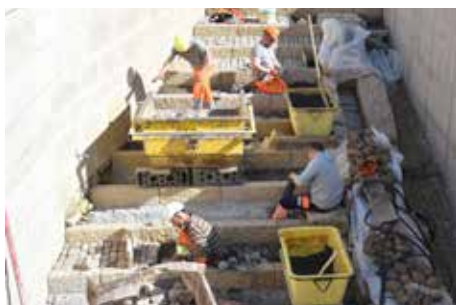
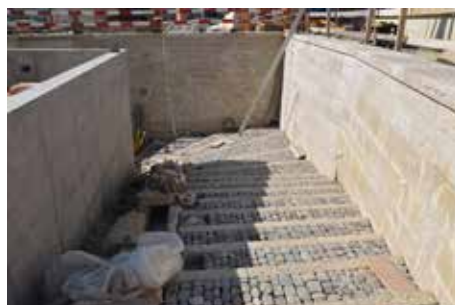
Fig. 2.67 (à gauche)  
Porrentruy – Château. Pavage de la rampe d'escalier arrivant dans la cour du château.  
Photo P.-A. Borgeaud, OCC-SAP

Fig. 2.68 (à droite)  
Porrentruy – Château. Pavage terminé de la rampe d'escalier avec à gauche la canalisation en pierre.  
Photo P.-A. Borgeaud, OCC-SAP

Les marches d'escalier sont revêtues comme à leur origine de galets vosgiens (fig. 2.67 et 2.68).

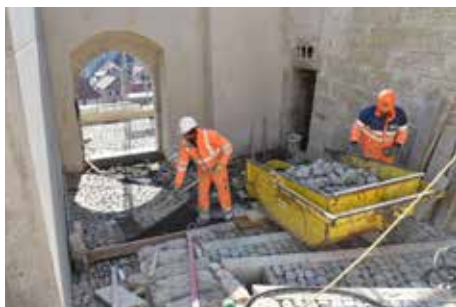
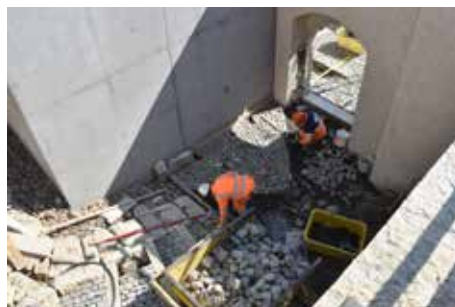
Fig. 2.69 (à gauche)  
Porrentruy – Château. Début du pavage du replat devant l'entrée de la cave-prison.  
Photo P.-A. Borgeaud, OCC-SAP

Fig. 2.70 (à droite)  
Porrentruy – Château. Vue depuis le haut du pavage du replat devant la cave-prison.  
Photo P.-A. Borgeaud, OCC-SAP

Le pavage est également restitué devant l'entrée de la cave-prison, avec une pose en éventail permettant de mieux canaliser l'eau des pluies vers un siphon de cour central (fig. 2.69 et 2.70).

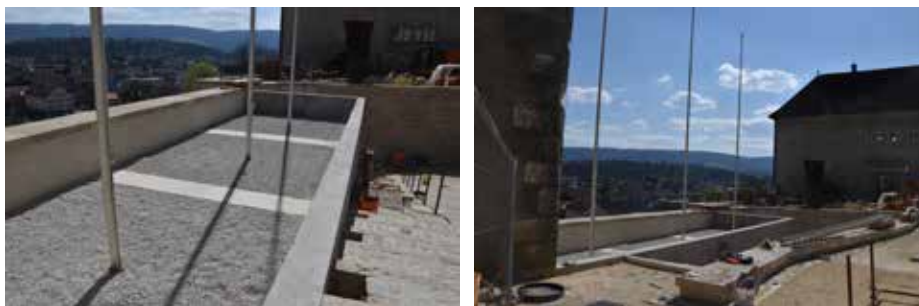
Fig. 2.76  
Porrentruy – Château. Aménagements au-dessus de la cave-prison avec notamment une bâche imperméable placée sous la chaille et le carré de terre.  
Photo P.-A. Borgeaud, OCC-SAP

La remise en valeur de la cave-prison nécessite des mesures d'étanchéité de sa voûte, cette pièce n'étant en effet plus protégée des infiltrations d'eau de pluie, comme elle l'était initialement par un bâtiment démoli à la fin du 18<sup>e</sup> siècle (fig. 2.76).

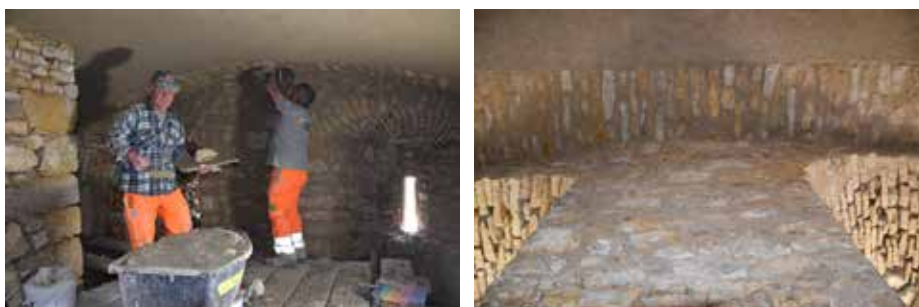
Fig. 2.77 (à gauche)  
Porrentruy – Château. Crépissage de la voûte de la cave-prison. Photo P.-A. Borgeaud, OCC-SAP

Fig. 2.78 (à droite)  
Porrentruy – Château. Transition entre l'arrière-vousure jointoyée et la voûte crépie.  
Photo P.-A. Borgeaud, OCC-SAP

La voûte de la cave-prison est recrépie, en laissant apparentes les pierres de l'arrière-vousure le long du mur-rempart (fig. 2.77 et 2.78).

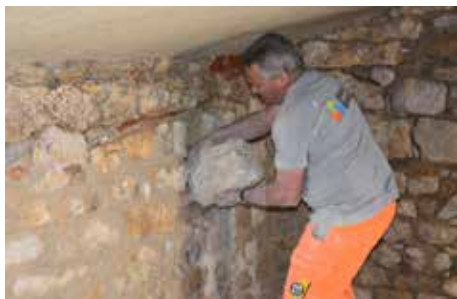
Fig. 2.79 (à gauche)  
Porrentruy – Château. Dernières réparations des murs de la cave-prison.  
Photo P.-A. Borgeaud, OCC-SAP

Les derniers trous dans les murs sont colmatés et les joints refaits (fig. 2.79).

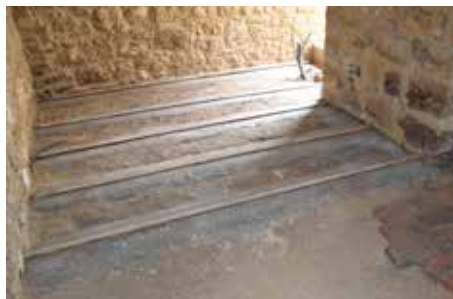
Fig. 2.80 (à droite)  
Porrentruy – Château. Lambourdes bétonnées prêtes à supporter le nouveau plancher.  
Photo P.-A. Borgeaud, OCC-SAP

Un nouveau plancher est posé sur le sol de la cave-prison, pour ce faire cinq lambourdes sont bétonnées aux mêmes emplacements qu'à l'époque (fig. 2.80).

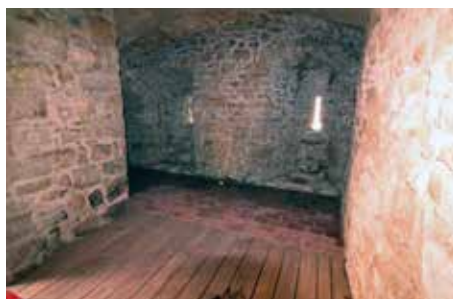
Fig. 2.82 (à droite)  
Porrentruy – Château. La cave-prison totalement restaurée.  
Photo P.-A. Borgeaud, OCC-SAP

Le sol de carreaux est restauré et le nouveau plancher est posé sur les lambourdes (fig. 2.81 et 2.82).

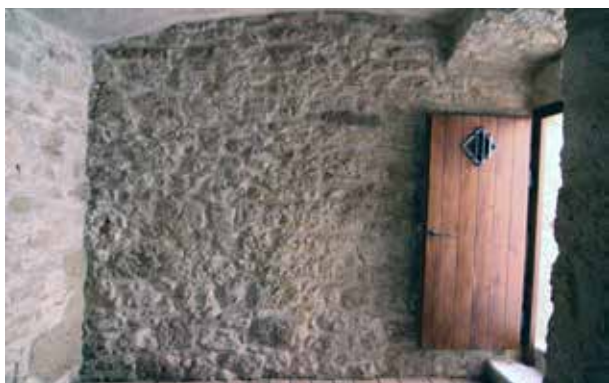
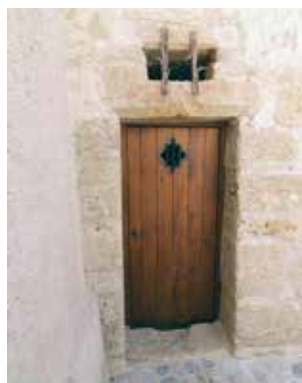
Fig. 2.83 (à gauche)  
Porrentruy – Château. La nouvelle porte en bois vue depuis l'intérieur de la cave-prison.  
Photo P.-A. Borgeaud, OCC-SAP

Fig. 2.84 (à droite)  
Porrentruy – Château. La nouvelle porte en bois vue depuis l'extérieur de la cave-prison.  
Photo P.-A. Borgeaud, OCC-SAP

Une nouvelle porte en bois est mise en place à l'entrée de la cave-prison (fig. 2.83 et 2.84).

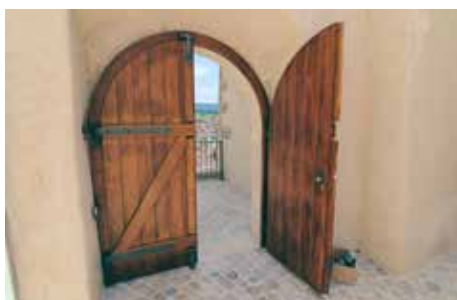
Fig. 2.85 (à gauche)  
Porrentruy – Château. La nouvelle porte du passage piétonnier.  
Photo P.-A. Borgeaud, OCC-SAP

Une nouvelle porte massive est également posée à la poterne afin de pouvoir fermer le passage piétonnier en dehors des heures d'ouverture du château (fig. 2.85).

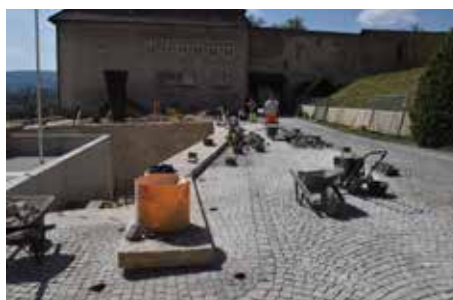
Fig. 2.86 (à droite)  
Porrentruy – Château. Reconstruction du pavage de la cour et de la route d'accès.  
Photo P.-A. Borgeaud, OCC-SAP

Le pavage est reconstitué dans la cour du château (fig. 2.86).

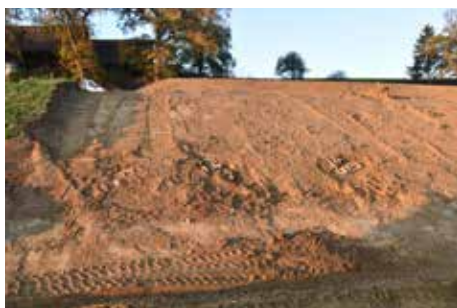
Fig. 2.90 (à gauche)  
Porrentruy – Roche de Mars. Appa- rition en coupe, à mi-hauteur, du radier de la voie romaine, vue nord.  
Photo G. Luisoni, OCC-SAP

sur un axe est-ouest. 25 jours ont été consacrés à la surveillance, au dégagement et à la documentation de la voie romaine lors de cette fouille de sauvetage programmée (fig. 2.90).

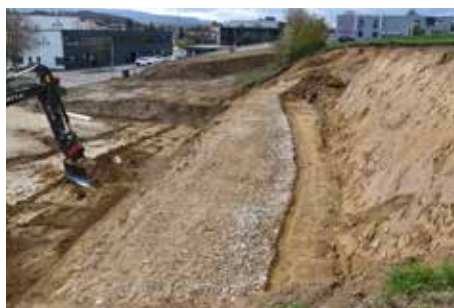
Fig. 2.91 (à droite)  
Porrentruy – Roche de Mars. Vue en plan du segment occidental de la voie romaine en cours de nettoyage après le décapage machine, vue ouest.  
Photo G. Luisoni, OCC-SAP

Ces travaux ont conduit au dégagement de la voie, en plan, sur une longueur de 69m. La couche, recouvrant et scellant le tracé depuis le nord, composée de silts remaniés et col-luviés, a permis une très bonne conservation de la surface de la voie de circulation, dont la largeur maximale observée est de 3m60. La différence de largeur conservée sur cette parcelle, comparée aux autres segments environnants de la même route (4m40 lors de la fouille de 2016 et jusqu'à 6m70 à Alle – Noir Bois), est certainement due à l'érosion de la pente côté sud. La limite méridionale de la voie n'a en effet pas pu être définie, par rapport à la bordure nord, bien conservée. Au contraire des fouilles précédentes, aucun fossé latéral n'a pu être observé, ce qui pourrait être lié à la situation de la voie à mi-pente (fig. 2.91).

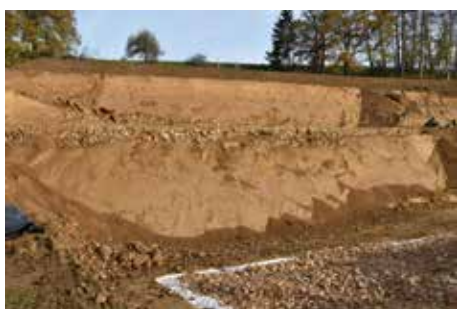
Fig. 2.92 (à gauche)  
Porrentruy – Roche de Mars. Vue en coupe du segment occidental de la voie romaine après dégagement de la bordure méridionale, vue nord.  
Photo G. Luisoni, OCC-SAP

Le hérisson est surmonté du niveau de circulation, composé, sur la bande nord et dans le premier mètre de largeur, de graviers calcaires anguleux et de galets (3 à 5cm). Dans la zone médiane et dans la bande sud de la voie, le remplissage est presque exclusivement constitué de petits galets de rivière mêlés à du sable, dû certainement aux recharges successives de la route (fig. 2.92 et 2.93).

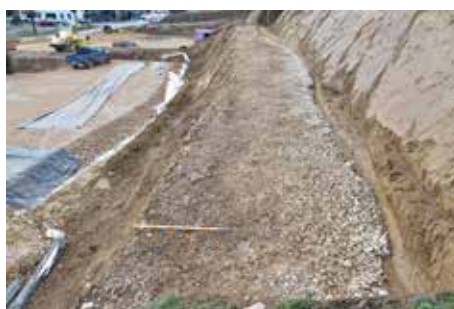
Fig. 2.93 (à droite)  
Porrentruy – Roche de Mars. Vue en plan du segment oriental de la voie romaine après dégagement, vue ouest.  
Photo G. Luisoni, OCC-SAP

Le lit de la voie se compose d'une fine couche poussiéreuse de moins d'un centimètre contenant quelques gravats et éclats de taille, sur laquelle repose un hérisson de pierres calcaires, parfois crayeuses, dont certaines semblent avoir été grossièrement équarries. Elles mesurent en moyenne entre 15 et 30cm de côté et sont disposées de chant. L'espace entre les blocs est comblé par de plus petites pierres anguleuses.

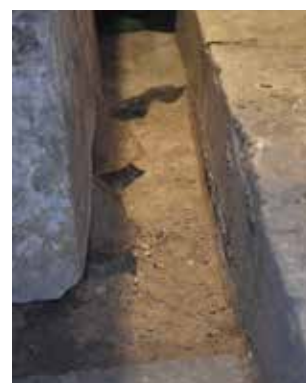
Fig. 2.102 (à droite)  
Saint-Ursanne – Collégiale. L'arrière de l'autel après le décapage. On peut observer le niveau de mortier jaune friable et les pierres de calage du soubassement de l'autel. Vue depuis le sud.  
Photo OCC-SAP

Description de l'intervention : dépose d'un autel en bois du début du 20<sup>e</sup> siècle, consacré à la Vierge Marie, dans la petite chapelle à l'extrémité du collatéral sud de la collégiale (fig. 2.98 à 2.101), par l'entreprise Aldibois (3 février). Toutes les parties en bois ont été déposées dans les archives paroissiales dans le grenier au-dessus de la chapelle Ste-Anne. Comme le bois est bien vermoulu à certains endroits, un traitement contre les parasites a été opéré (Arbezol). L'intervention a consisté en la documentation de l'autel, l'enlèvement du « remblai » situé à l'arrière du pied de l'autel (mélange de pierres, de gravats et de poussière) sur environ 5cm, jusqu'à un niveau de mortier jaune relativement friable. Pour éviter de déstabiliser l'autel, il a fallu faire attention de ne pas déchausser les petites pierres situées à la base du pied (fig. 2.102).

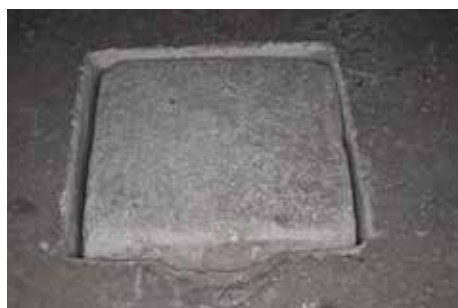
Fig. 2.103 (à gauche)  
Saint-Ursanne – Collégiale. Le sépulcre muni de sa pierre de couvercle. Au premier plan, la petite cavité facilitant la préhension du couvercle.

Interprétation archéologique : autel en pierre dont la table monolithique en calcaire crayeux repose sur un pied central cubique composé de blocs en remploi (81 x 90 x 67,7cm), partiellement recouverts de badigeon (cf. maître-autel en pierre). La table d'autel, rectangulaire (155 x 92,5 x 15 cm), ne comporte pas de croix de consécration, mais un sépulcre. Ce der-

nier, situé à peu près au centre sur l'avant) prend la forme d'une cavité quadrangulaire (13 x 13 x 7,5 cm) taillée à même le calcaire recouverte d'un couvercle taillé dans la table (fig. 2.103 et 2.104). À notre arrivée, il était rempli d'un mélange de divers matériaux organiques (fleur de tilleul, copeaux de bois, aiguilles de sapin), de fragments de mortier et de sable. Aucun récipient tapissant la cavité n'est conservé. La pierre qui le ferme n'est plus scellée et montre une forte usure de ses bords, laissant supposer qu'elle a été maintes fois ouverte, manipulation facilitée par une petite cavité en forme de lunule en facilitant la préhension. Selon le sacristain, M. Ervin Piquerez, le sépulcre était accessible même lorsque l'autel était habillé de l'autel en bois moderne qui a été déposé. Ceci expliquerait l'absence de relique et la présence de tout-venant apporté probablement par des rongeurs. Très sobre, cet autel ne comporte qu'un seul élément de décor, une moulure très simple (listel-cavette) formant le bord de la table d'autel.

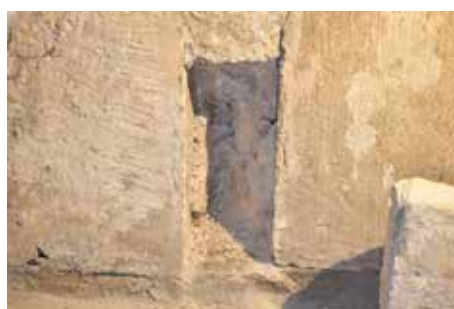
Fig. 2.106 (à droite)  
Saint-Ursanne – Collégiale. Pierre descellée à la base du pied de l'autel du côté nord, laissant voir le type de maçonnerie mise en œuvre.

Une pierre du pied, largement descellée à notre arrivée, a été extraite, ce qui a permis de voir le type de maçonnerie utilisée (fig. 2.106). Le pied semble plein.

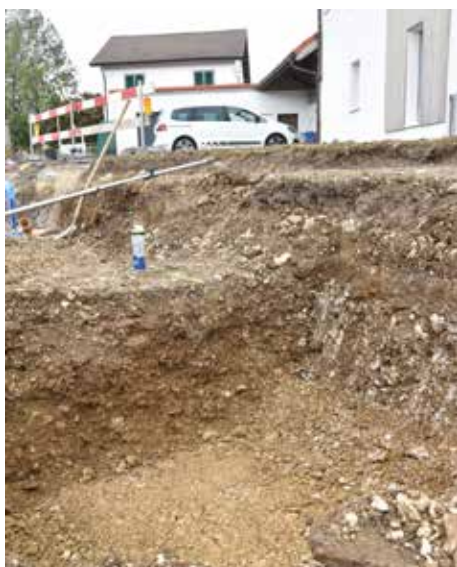
Fig. 2.112 (à gauche)  
Vicques – Chemin des Romains. Emplacement d'une chambre et aperçu stratigraphique du terrain, vue est.

machine ont été effectuées (entre 15 et 20cm à chaque fois) (UP 1 et 2). Suite au décapage de la terre végétale, d'une hauteur d'environ 30cm, la couche naturelle des alluvions du quaternaire, composée de graviers/galets jaune blanc est partiellement observable, notamment au sud. Au nord, la couche végétale, mêlée à des remblais successifs, est légèrement plus épaisse et mesure environ 50cm (fig. 2.112).

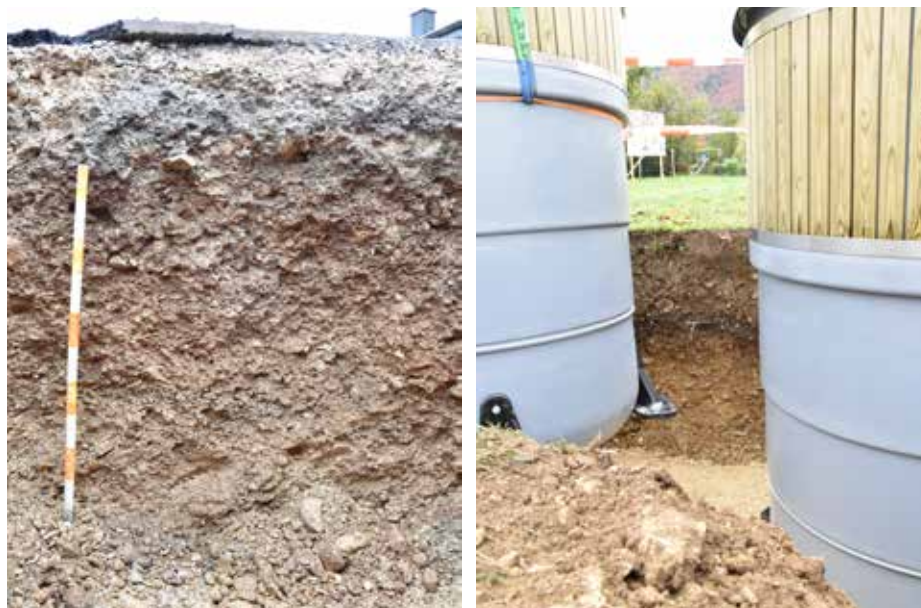
Fig. 2.121 (à gauche)  
Vicques – Diverses parcelles. Coupe  
parcelle 5, vue est.  
Photo G. Luisoni, OCC-SAP

Fig. 2.122 (à droite)  
Vicques – Diverses parcelles. Coupe  
parcelle 135, vue sud.  
Photo G. Luisoni, OCC-SAP

Parcelle 5, Sur Breuya, le suivi a été effectué correctement et aucun vestige archéologique

n'a été observé, le sous-sol était composé du coffrage de la route sur les 30 premiers centimètres, puis d'alluvions du quaternaire sur plus d'1m observable (fig. 2.121).

Sur la parcelle 135, à l'intersection de la route de Courroux et de la Frimesse, le suivi a été effectué partiellement car à notre arrivée, les moloks étaient en train d'être posés. Aucun vestige archéologique n'a cependant été observé, et le sous-sol encore visible permet de constater que les 30 premiers centimètres contiennent de la terre végétale, suivis d'alluvions du quaternaire (fig. 2.122).

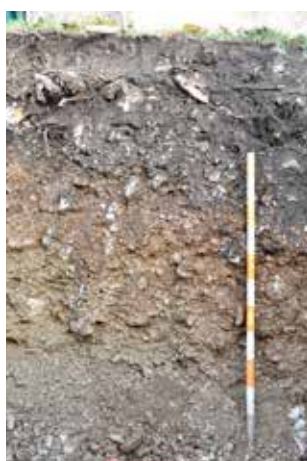
Fig. 2.123  
Vicques – Diverses parcelles. Coupe  
parcelle 211, vue est.  
Photo G. Luisoni, OCC-SAP

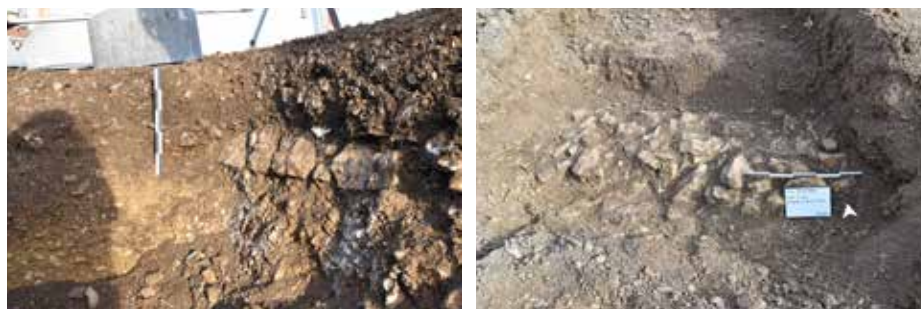
Fig. 2.127 (à gauche)  
Vicques – Route de Courroux. Coupe  
ouest et nord de la fouille, vue  
nord-ouest.  
Photo G. Luisoni, OCC-SAP

Fig. 2.128 (à droite)  
Vicques – Route de Courroux. Vue  
en plan de la structure, vue nord.  
Photo G. Luisoni, OCC-SAP

C'est à cet endroit, dans la coupe nord, qu'un alignement de moellons mesurant en moyenne 30cm de diamètre a été observé. Par chance, ces fondations n'ont pas été entamées par la fouille, car elles n'ont pas été observées dans les coupes est et ouest (fig. 2.127)

où ils devaient de toute manière installer une troisième chambre. Cela a permis d'observer le radier de fondations (fig. 2.128).

L'empierrement, qui est axé est-ouest, mesure 25 à 30cm de hauteur pour une largeur observable d'environ 80cm. Le sommet de la structure est situé en moyenne à 450.40m, le fond à 450.15m. Aucun mobilier n'a été récolté. Quelques petits fragments de TCA ont cependant été observés. La tranchée d'implantation n'a pas été repérée dans la coupe, mais nous pouvons encore mentionner que la structure s'insère dans un substrat limoneux brun-beige anthropique contenant de petits moellons et pierres anguleuses, ainsi que des graviers. Elle semble reposer sur un niveau de graviers calcaires beige clair relatif au quaternaire.

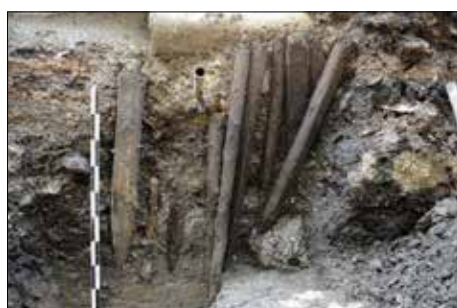
Fig. 3.2 (à gauche)  
Saint-Ursanne – Vieille Ville. Série de  
piquets à la Ruelle, vue ouest, non  
datés.  
Photo OCC-SAP

En 2020, 186 structures archéologiques ont été découvertes. Parmi elles, des aménagements en bois (bâtiments quadrangulaires (fig. 3.1), palissades en piquets avec ou sans clayonnage (fig. 3.2) et canalisations), des constructions en pierre (murs, pavage et canalisations), mais aussi des aires de travail du fer avec concentrations de scories. Au nord de la Collégiale, sept inhumations médiévales, probablement en pleine terre et partiellement conservées, ont été mises au jour, dont l'une est datée entre 1277 et 1386 ap. J.-C., constituant un relais chronologique entre les tombes les plus récentes du cimetière de la Rue de la Tour (12<sup>e</sup> siècle) et celles beaucoup plus récentes découvertes en 2019 au chevet de la Collégiale.

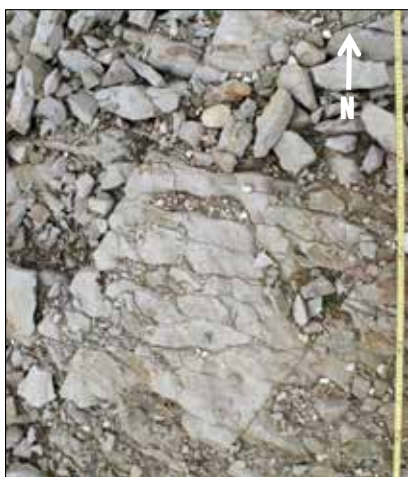
Fig. 3. Réseau de cassures dans les grès de la Molasse alsacienne mis au jour sous les alluvions. L'échelle à droite mesure 1 m. Photo Michel Guélat.

Le fond rocheux sur lequel reposent les sédiments quaternaires se compose d'une alternance de sables et de grès micacés gris-verts, plus rarement de marnes bariolées. Toutes ces lithologies sont réunies sous le terme informel de Molasse alsacienne, qui correspond à la partie inférieure de la Molasse d'eau douce (USM-I) dans le Jura ([www.strati.ch](http://www.strati.ch)). Comme le révèlent des affleurements mis au jour sous les alluvions, les grès ont subi une fracturation qui s'exprime par un réseau de cassures. Parmi ces dernières, les plus manifestes ont un azimuth d'environ 30° et sont d'origine rhénane (fig. 3).

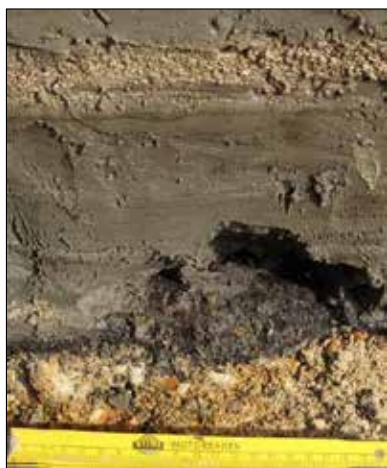
Fig. 6. Vue *in situ* de macrorestes végétaux plaqués sur des graviers et datés du second âge du Fer. PRF2, couche 3.4.5, l'échelle mesure 20 cm. Photo Michel Guélat.

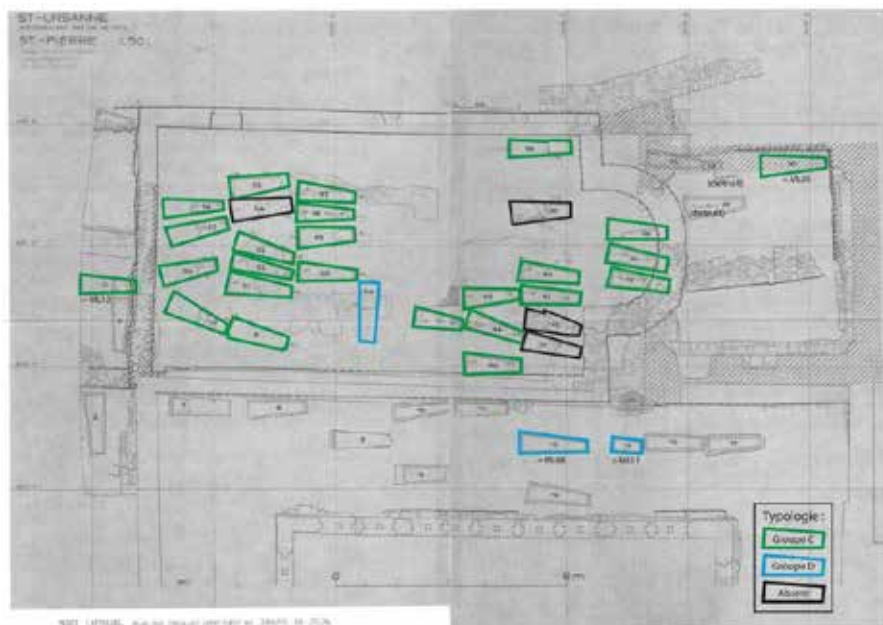
ill. 11 : Plans de distribution typologique (F. Henrion – CEM 2020).

L'ensemble des caractères discriminants dénonce deux groupes typologiques, le **Groupe C** (31 exemplaires, soit 79,5% du corpus) et le **Groupe D** (8 exemplaires, soit 20,5% du corpus). Avec le plan final de fouille (ill. 11), on constate qu'un seul exemplaire (060) du Groupe D est présent dans l'église Saint-Pierre (c'est aussi le seul orienté nord-sud), les deux autres sont à l'extérieur, au sud, dont le sarcophage d'enfant (014 = ML01).

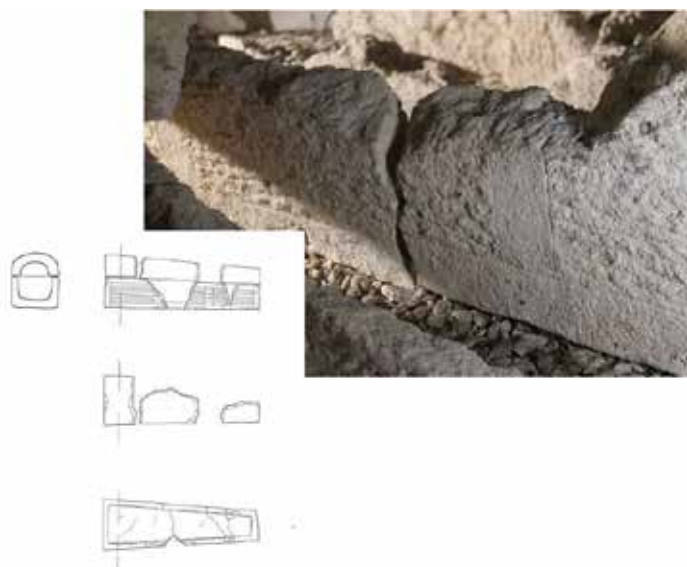
ill. 12 : *Détail du décor des parois du sarcophage 41* (photo F. Henrion – CEM 2020)  
*et dessin* (H.-R. Sennhauser).

Les rares décors se composent d'un jeu d'alternances de brochages horizontaux et verticaux, séparés par une bande lissée, gravée d'un quadrillage pour un exemplaire, le sarcophage 41.

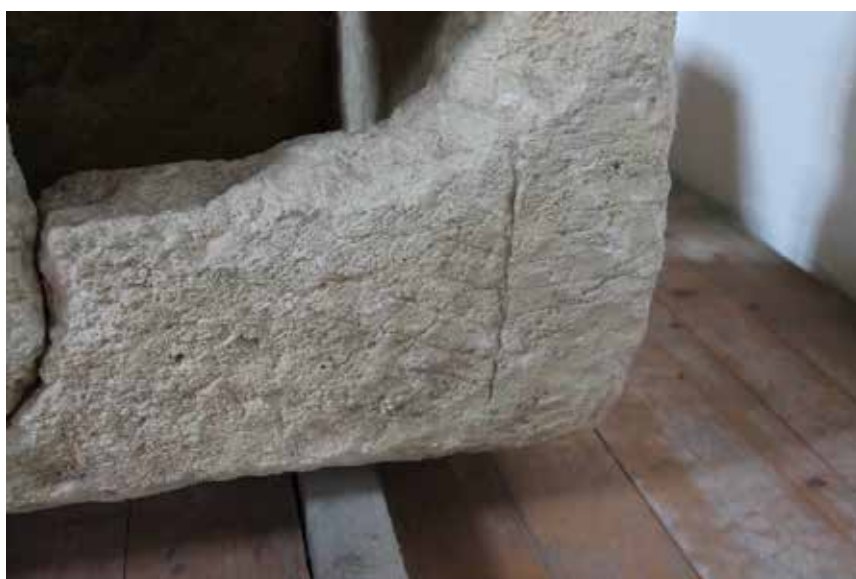
ill. 13 : Détail des décors gravés du sarcophage ML07 (photo F. Henrion – CEM 2020).

Un exemplaire (ML07) se distingue des autres du même groupe par la massivité de sa morphologie et la présence d'un décor gravé sur les parois de la cuve, limité aux extrémités par une bande lisse marquée par une ligne verticale plus profondément gravée, elle-même gravée de lignes horizontales se prolongeant sur la paroi. Ces lignes horizontales pourraient correspondre au tracé préparatoire pour un brochage linéaire (caractéristique du Groupe C) qui finalement n'aurait pas été réalisé au profit du décor quadrillé gravé.
