SECTION D'ARCHÉOLOGIE ET PALÉONTOLOGIE

# ARCHÉOLOGIE CANTONALE **RAPPORT 2020**

## **ASU-CH020 : Rapport intermédiaire de la campagne de fouilles 2020 et perspectives 2021**

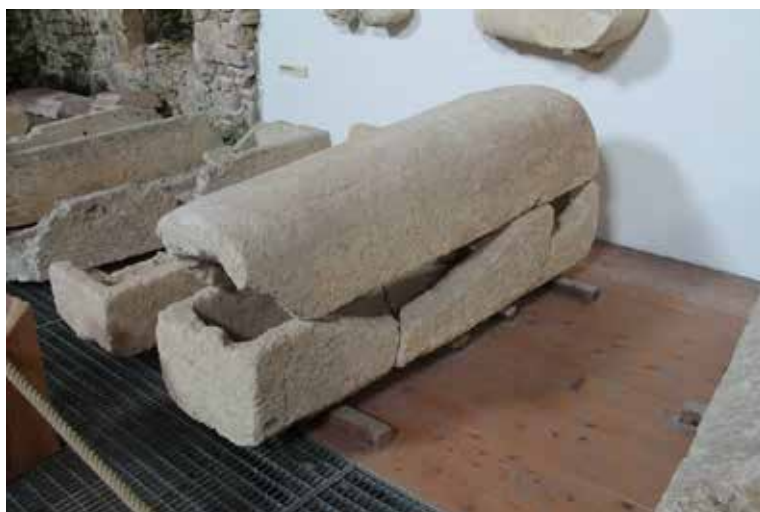
ill. 18 : Le sarcophage ML07 (Groupe D). Ses parois sont modestement décorées de lignes et quadrillages gravés (photo F. Henrion – CEM 2020).

Un exemplaire (ML07) se distingue des autres du même groupe par la massivité de sa morphologie et la présence d'un décor gravé sur les parois de la cuve, limité aux extrémités par une bande lisse marquée par une ligne verticale plus profondément gravée, elle-même gravée de lignes horizontales se prolongeant sur la paroi. Ces lignes horizontales pourraient correspondre au tracé préparatoire pour un brochage linéaire (caractéristique du Groupe C) qui finalement n'aurait pas été réalisé au profit du décor quadrillé gravé.

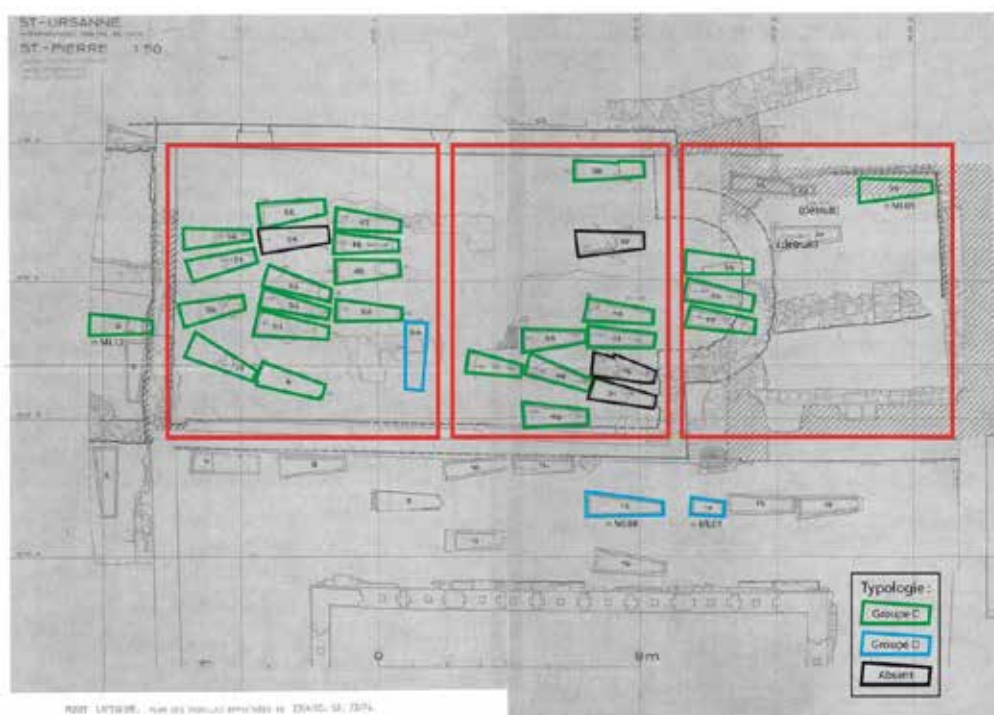
ill. 21 : *Propositions d’ensembles de sarcophages déterminés par des contraintes architecturales disparues* (d’après les propositions d’Antoine Gauthiez).

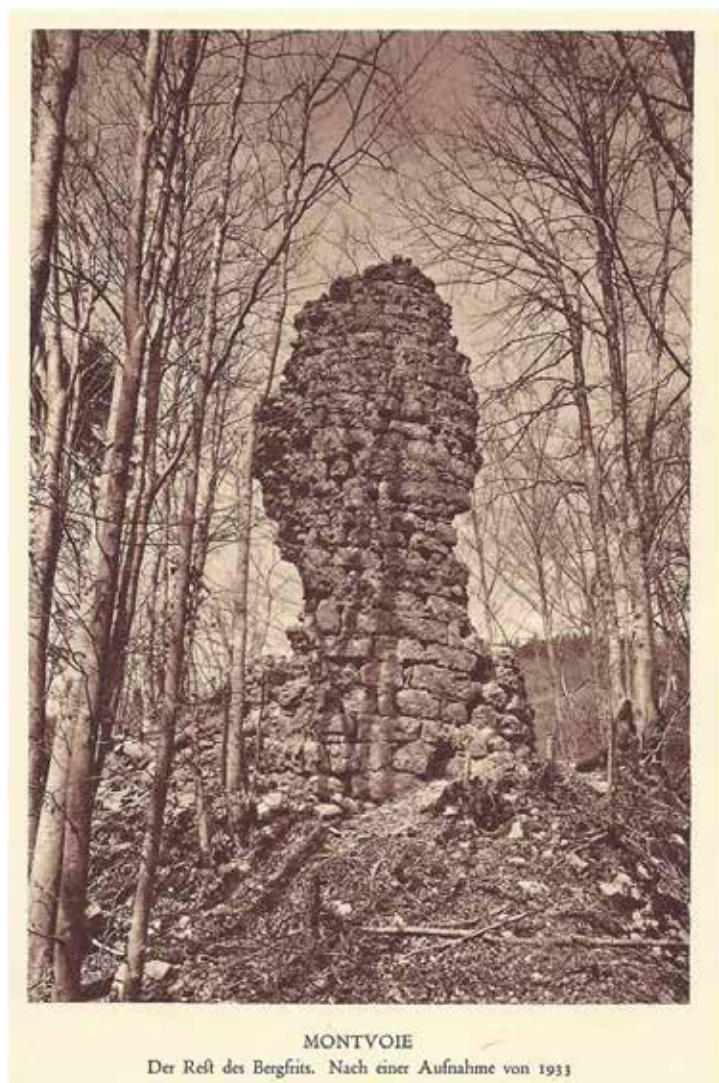
Fig. 3

Rundturm T1, 1931. Der damals noch aufrecht stehende Mauerzahn des Rundtums ist heute spurlos verschwunden.

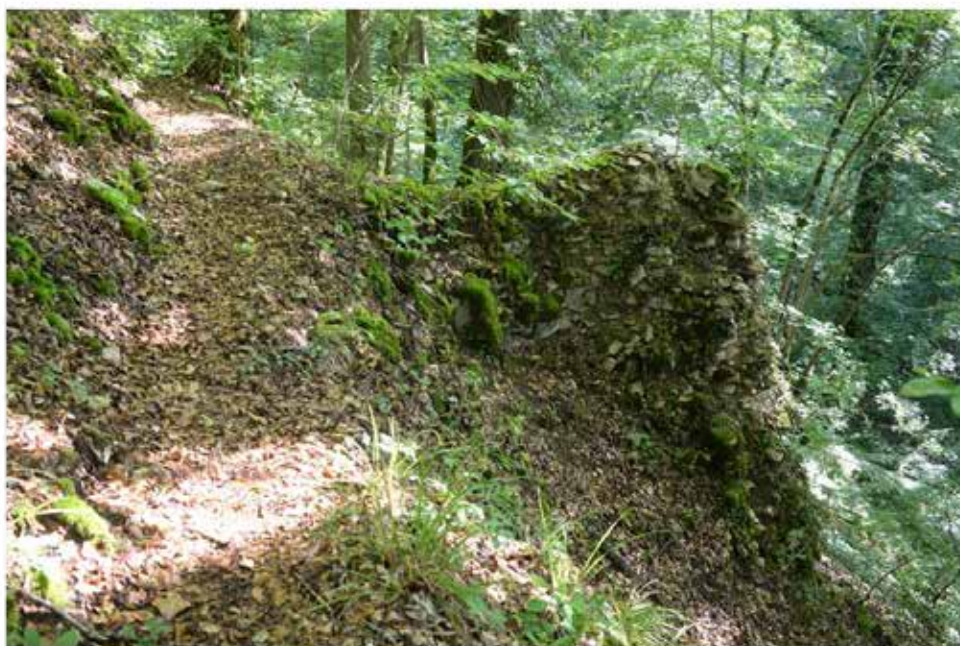
Fig. 4

**T2** (Fig. 4) Flankierungsturm mit nicht mehr deutlich erkennbarem, ehemals wohl U-förmigem Grundriss. Könnte Teil des Burgtores gewesen sein. Sichtbar erhalten sind noch aufrecht stehende Reste des Mauerkerns. Vor allem auf der Innenseite sind noch Reste des Mauermantels unter dem Schutt zu erwarten.

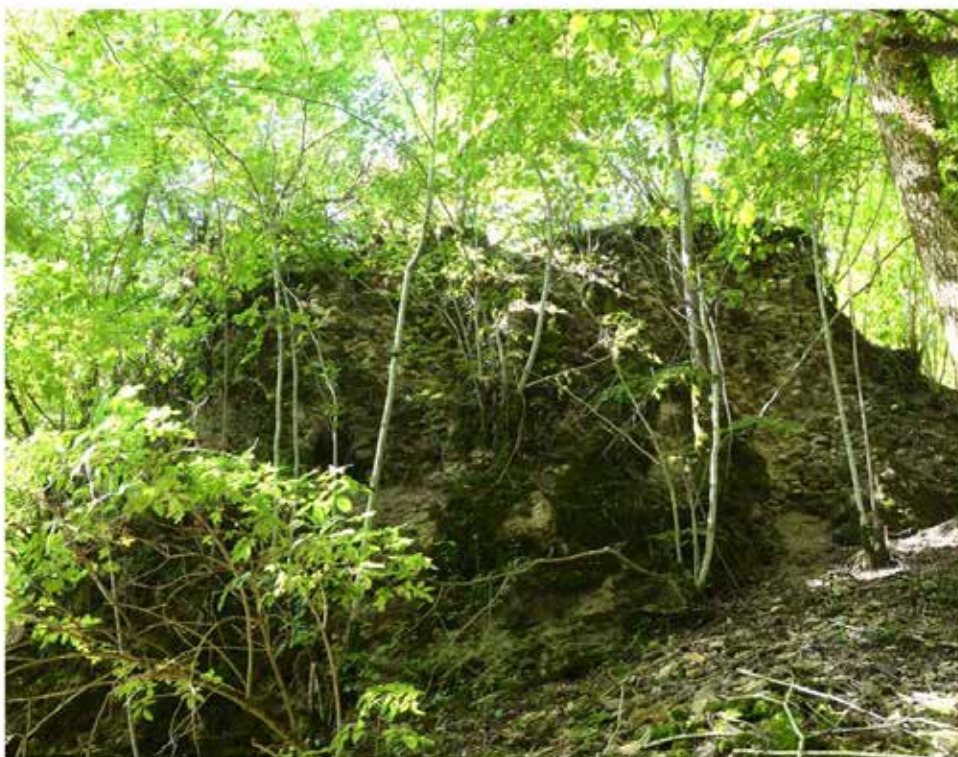
Eckturm T3 mit sechseckigem Grundriss, von Osten. Der Turmstumpf (im Bildzentrum) ist hinter Gebüsch und Efeuranken verborgen. Rechts davon der freiliegende Mauerkern der Mauer M2.

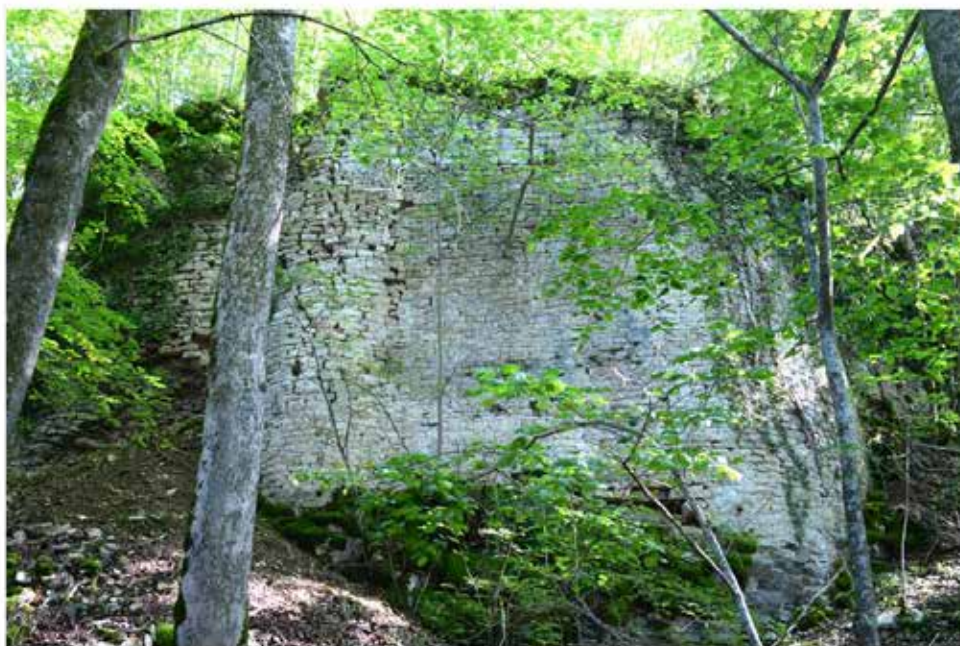
Fig. 6

**T4** (Fig. 6) Flankierungsturm mit längsrechteckigem Grundriss und abgerundeten Ecken (einer davon leicht rundturmartig vorstehend). Der äussere Mauermantel ist relativ gut erhalten. Der Mauerverband der rundturmartigen Ecke ist in den oberen zwei Dritteln bereits stark aufgelöst. Im Nordwesten ist der Anschluss an die Ringmauer fast vollständig weggebrochen. Die beinahe vollständig weggebrochenen Nordwestmauer des Turmes stiess stumpf an die Ringmauer an (Fig. 7).

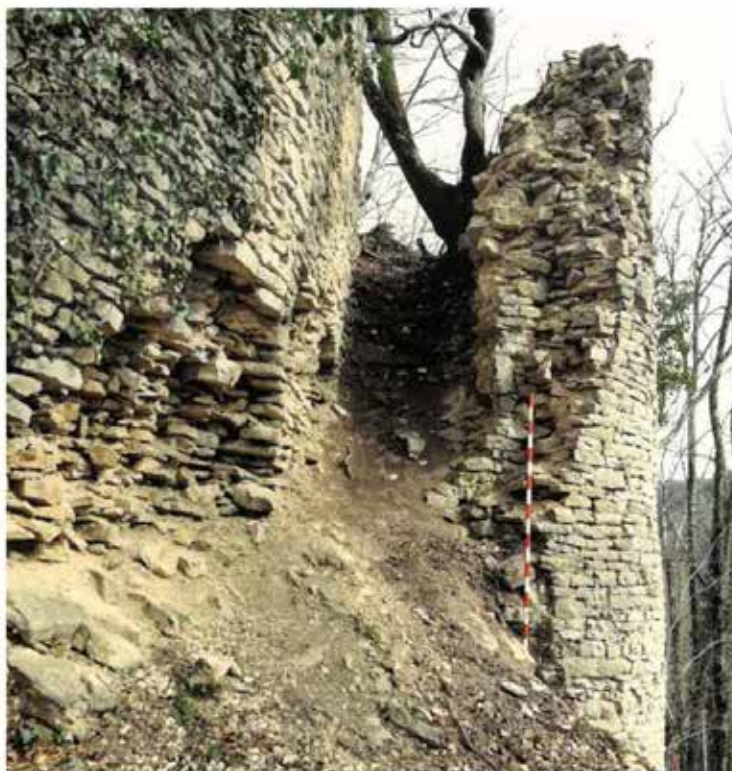
Flankierungsturm T4, von Südwesten.

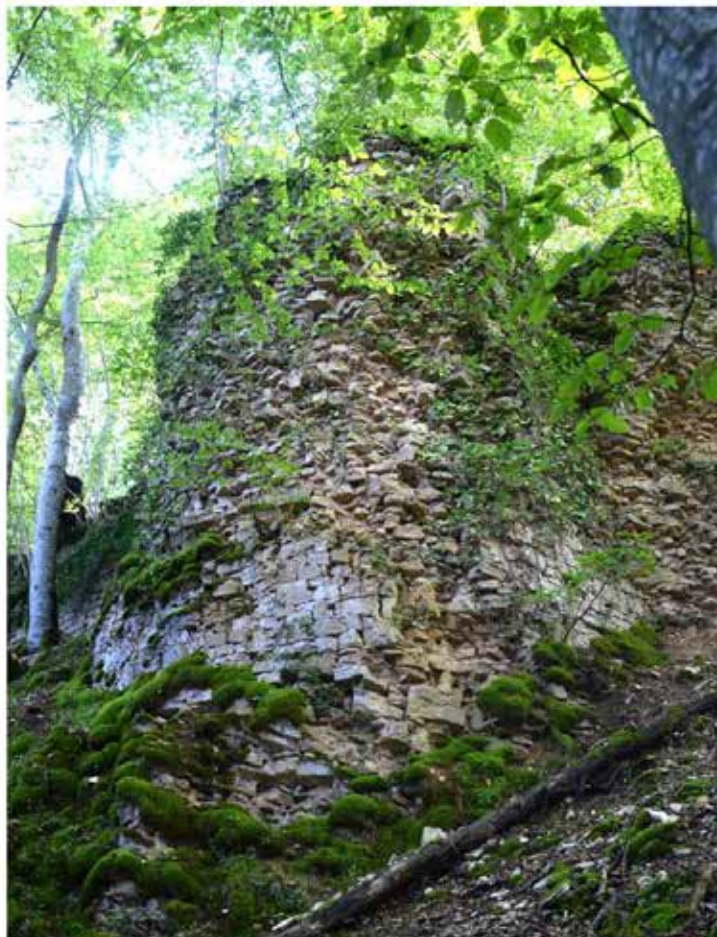
Fig. 7

Flankierungsturm T4, von Nordwesten. Das Bild zeigt, dass die eingebrochene Turmmauer ehemals mit der Ringmauer M4 (links im Bild) nicht verbunden war und der Turm deshalb später hinzugekommen ist.

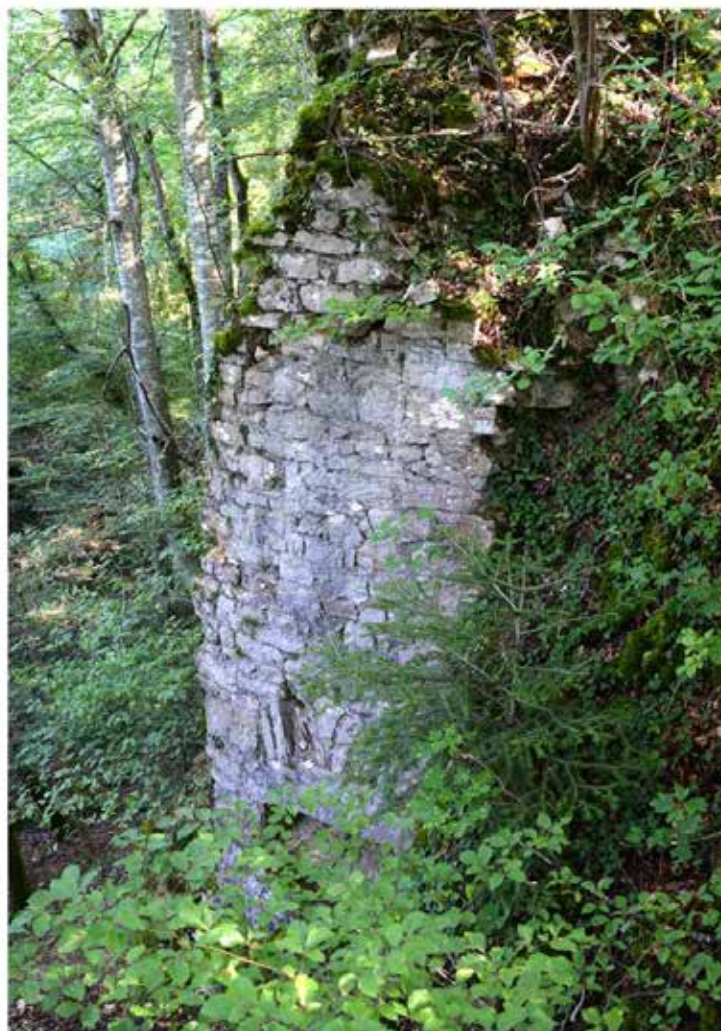
Fig. 8

Flankierungsturm T5, von Süden. Der äussere Mauermantel ist grösstenteils weggebrochen. Einzig auf der Südseite ist ein Streifen davon erhalten geblieben - auf dem Bild rechts unter Efeuranken verborgen.

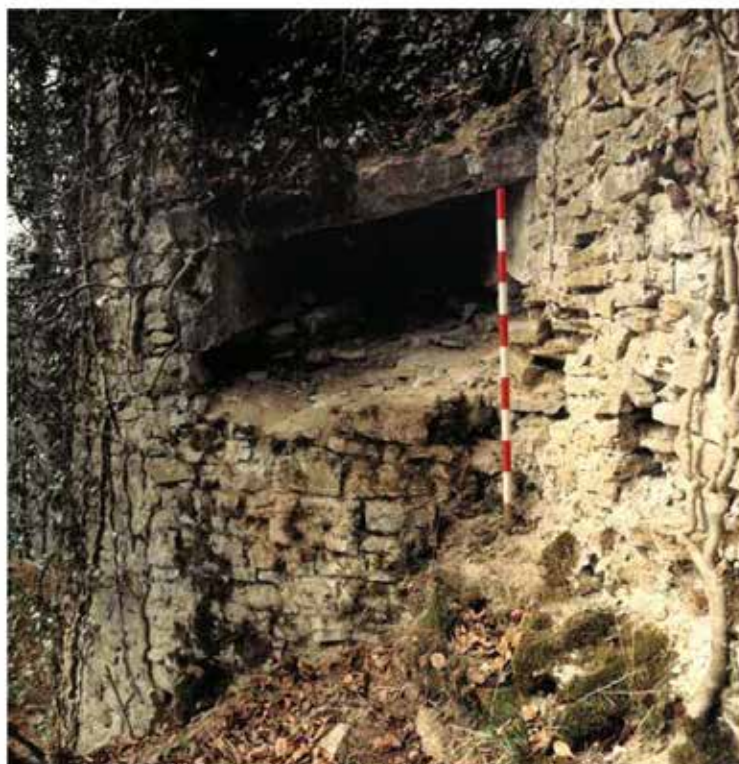
Fig. 9

Flankierungsturm T6 mit erhaltener Schiessscharte (im Bild unten mit Entlastungsbogen), von Südwesten.

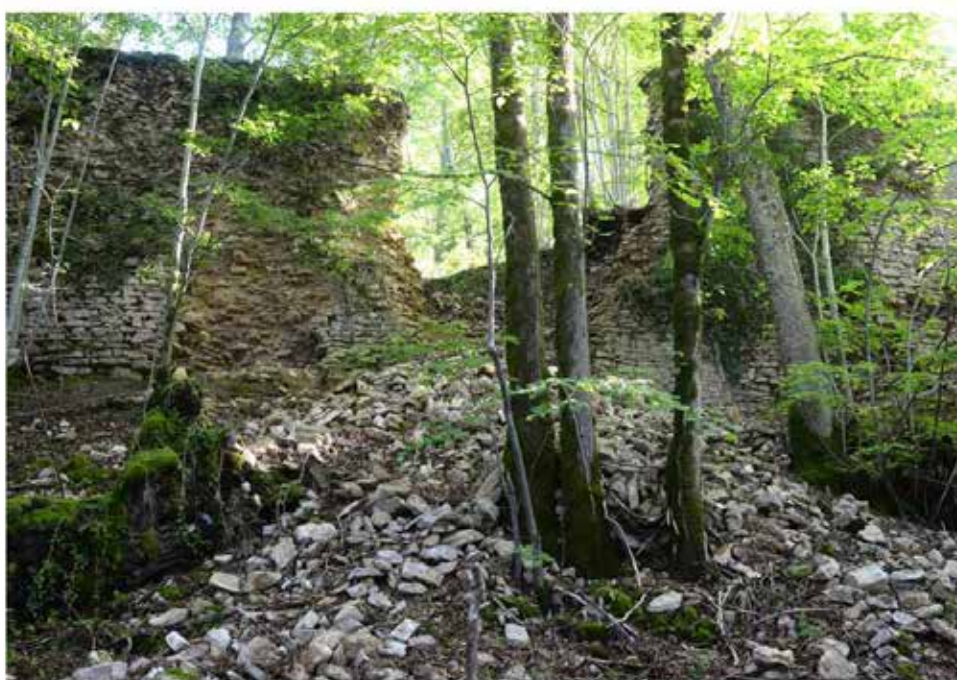
Fig. 10

Flankierungsturm T6, Schiessscharte, von Südwesten.

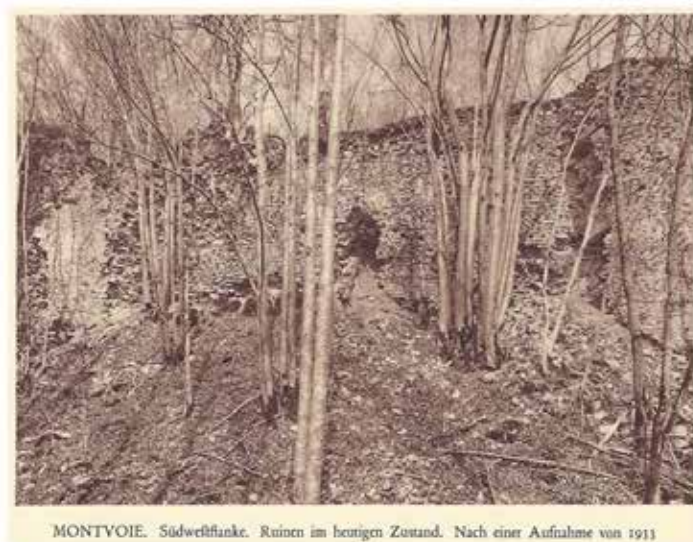
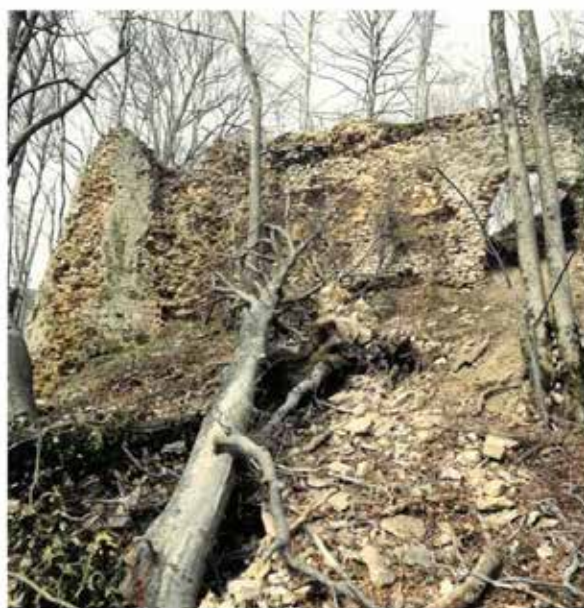
Fig. 11

Ringmauerabschnitt M4 mit grosser Bresche und grossflächigen Mantelablösungen, von Südwesten.

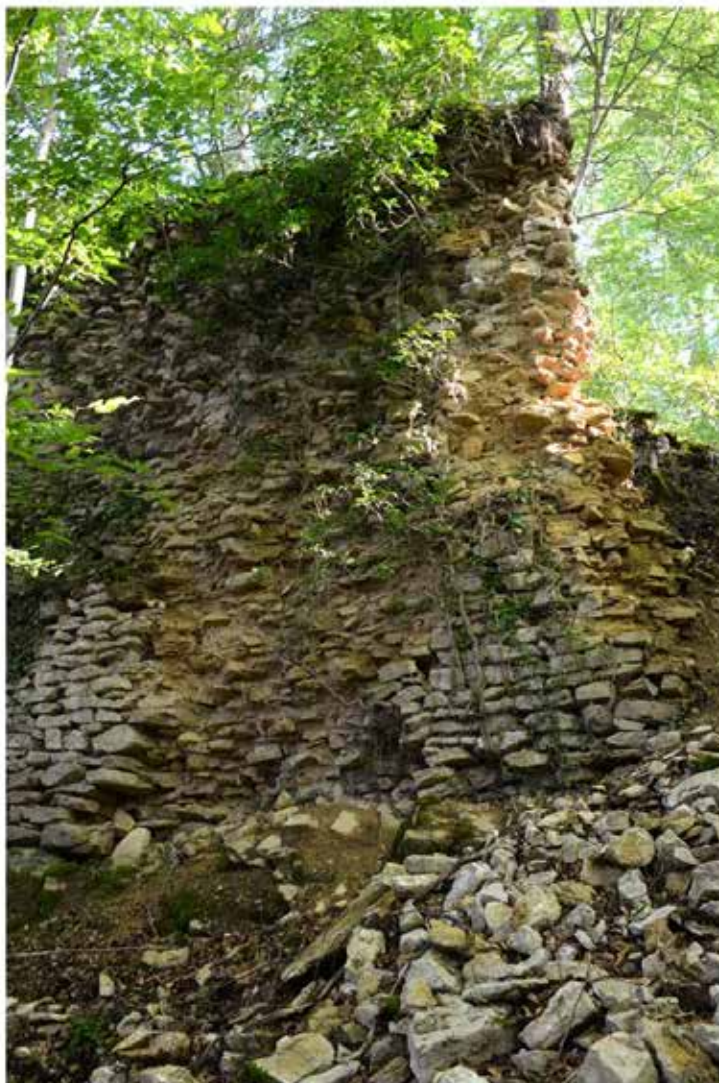
Fig. 12

Ringmauerabschnitt M4 mit torförmigem Mauerausbruch, von Südwesten.  
Bild oben Zustand 1933; Bild unten Zustand 1990.

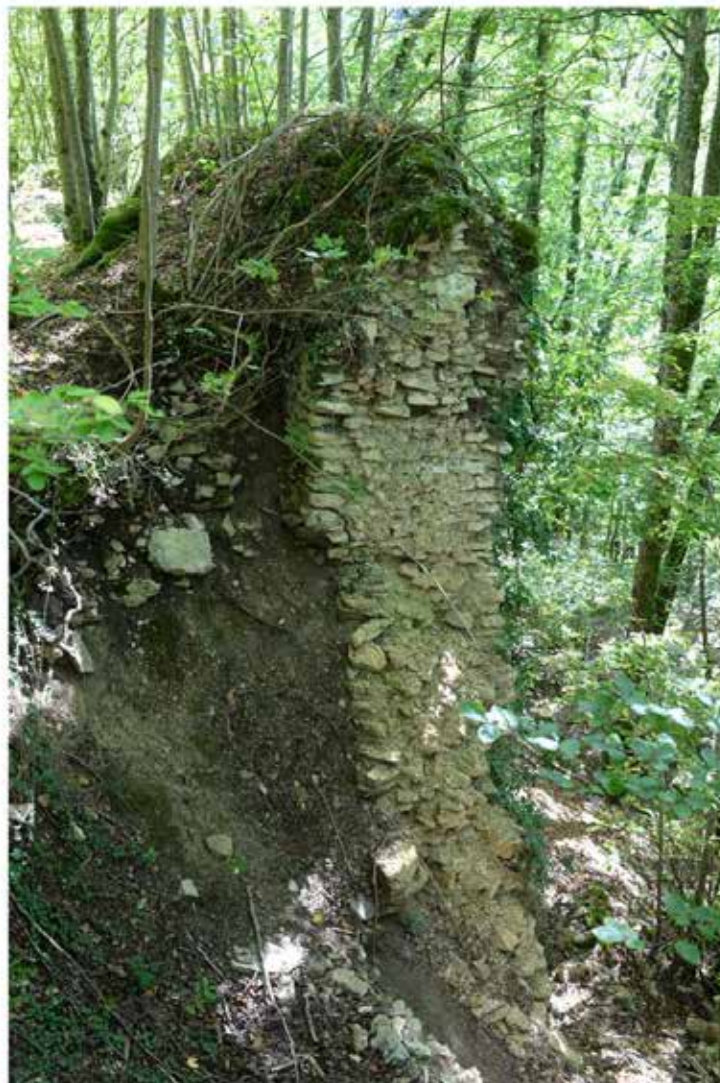
Fig. 13

Mauerabschnitt M4, auf der Nordwestseite der Bresche, von Süden. Der äussere Mauermantel ist bis auf wenige Quadratmeter am Mauerfuss weggebrochen.

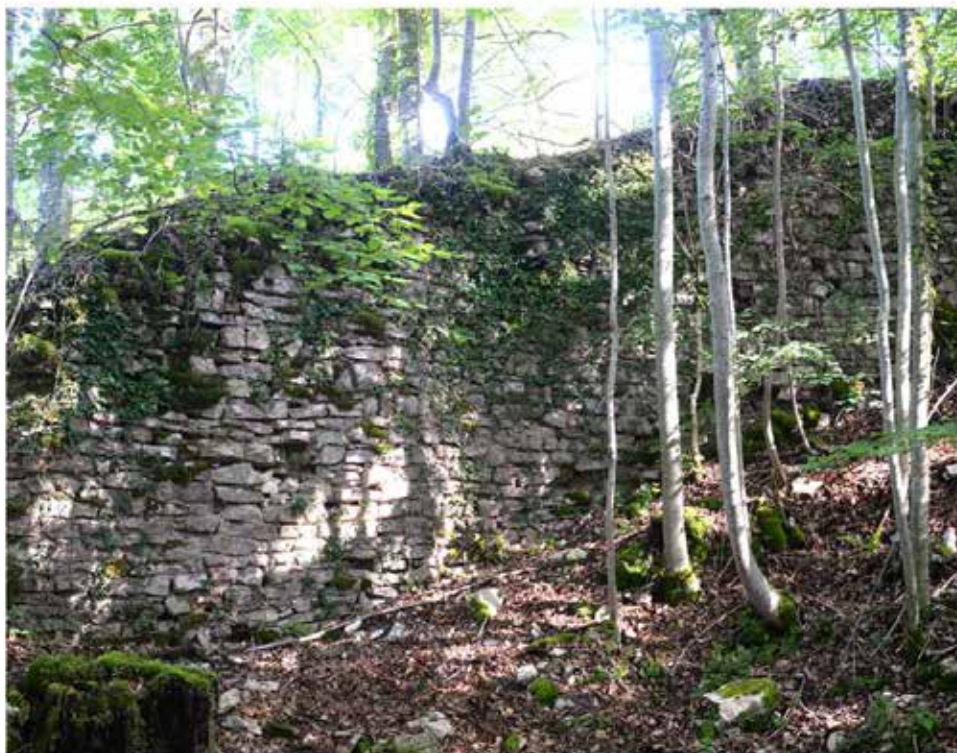
Fig. 14

Ringmauerabschnitt M4. Querschnitt der Mauer auf der Südostseite der Bresche, von Nordwesten. Gut zu erkennen ist, dass in in beiden Mauermänteln tief in den Mauerkern greifende Bindersteine fehlen. Auffällig ist zudem die deutlich erkennbare Verbreiterung der Mauer um ca. 30 cm auf Höhe des ehemaligen Niveaus des Innenhofes.

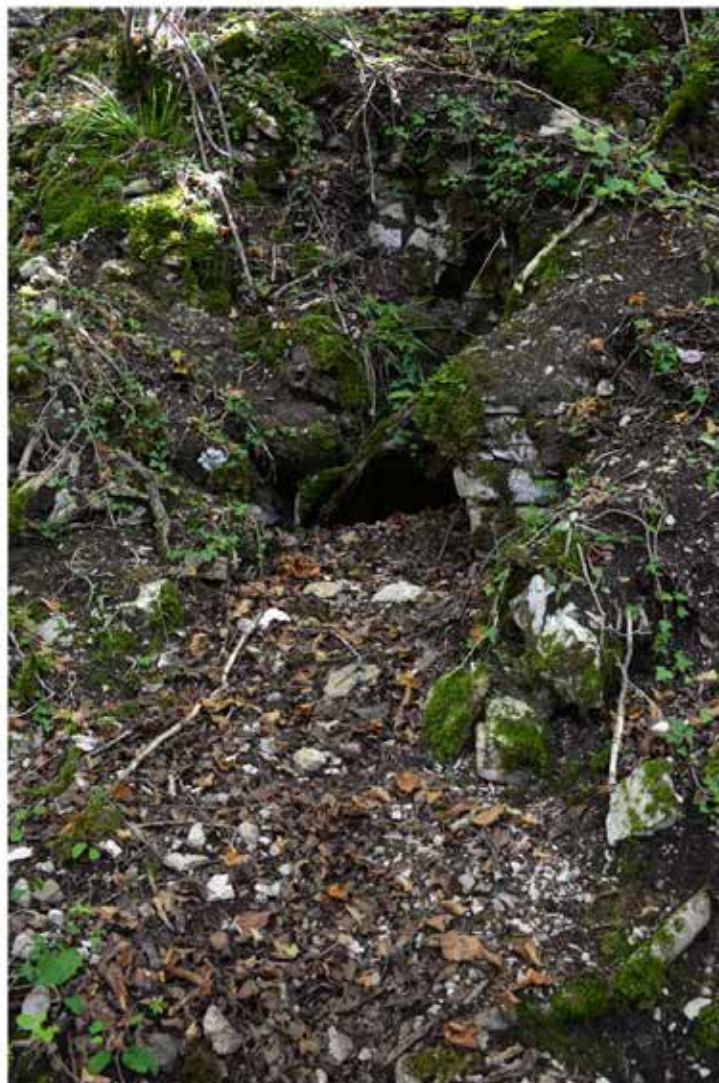
Fig. 16

Ringmauerabschnitt M7, von Nordosten. Vom äusseren stark geschädigten Mauermantel sind wegen der vielen Frostausrüche nur noch kleine Flächen erhalten.

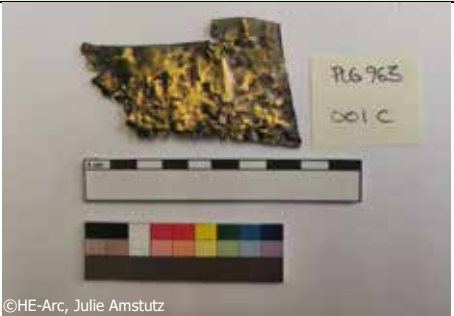
| Matériau concerné | Type de dégradation | Traitement conseillé | Photographie |
|---|---|---|---|
| Alliages cuivreux | Les objets sont dans l'ensemble assez stables à l'exception de certains objets atteints d'un début de corrosion. | Les objets atteints de corrosion nécessitent un traitement au benzotriazole*. Il est également recommandé de traiter les objets stables au benzotriazole à titre préventif. | <p>©HE-Arc, Julie Amstutz</p> <p>Figure 11</p> |

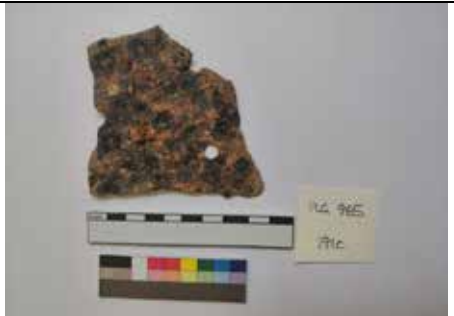
| Matériau concerné | Type de dégradation | Traitement conseillé | Photographie |
|---|---|---|---|
| Alliages ferreux | Certains objets présentent des stades avancés de corrosion tels que des piqûres de corrosion allant jusque dans certains cas à un délitement partiel de l'objet. | Un traitement de déchloration est recommandé. Dans le cas des objets fortement corrodés dont la forme est masquée par la corrosion, un sablage s'avère nécessaire afin de retrouver la surface originelle* des objets. | <p>©HE-Arc, Julie Amstutz</p> <p>Figure 12</p> |

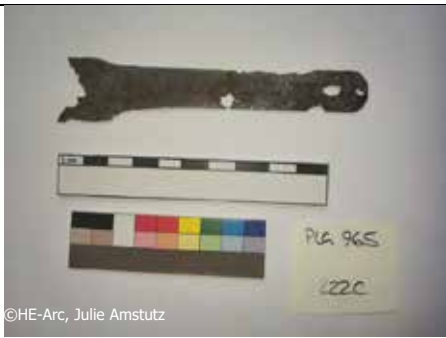
| | <p>Une partie des objets a subi d'anciens traitements de restauration qui, après discussion avec ma responsable de stage, s'avèreraient être des traitements à l'acide tannique. Malgré le traitement certains objets présentent un début de corrosion.</p> | <p>Un traitement de déchloration est recommandé.</p> | <p>©HE-Arc, Julie Amstutz</p> <p><i>Figure 13</i></p> |

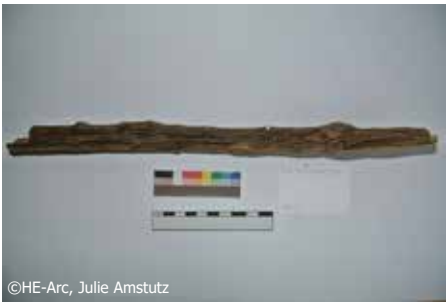
| Bois | <p>Les objets présentent des fissures, voire des ruptures</p> | <p>Une réflexion avec une conservatrice-restauratrice en vue d'un éventuel traitement de stabilisation du bois est recommandée. La conservation de ces objets dans un lieu sans variations climatiques est fortement recommandée.</p> | <p>©HE-Arc, Julie Amstutz</p> <p><i>Figure 14</i></p> |

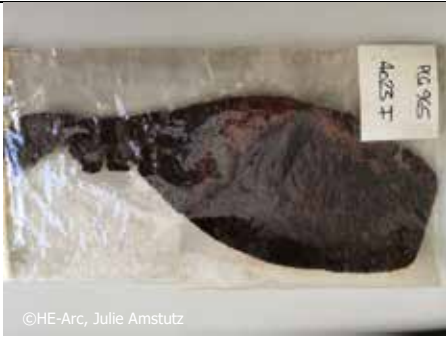
| Cuir | <p>Une majorité des objets en cuir présente une rigidité structurelle ainsi que certaines déformations.</p> | <p>Les objets doivent être reconditionnés dans un conditionnement qui maintiennent leur forme en les préservant de toute déformation.</p> | <p>©HE-Arc, Julie Amstutz</p> <p><i>Figure 15</i></p> |

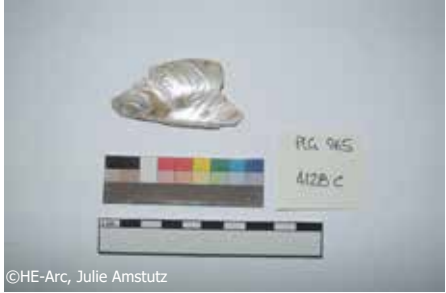
| Coquillage | <p>Formation de croûtes à la surface du coquillage, rupture</p> | <p>Les objets doivent être reconditionnés afin de les protéger des chocs et des acides organiques.</p> | <p>©HE-Arc, Julie Amstutz</p> <p><i>Figure 16</i></p> |

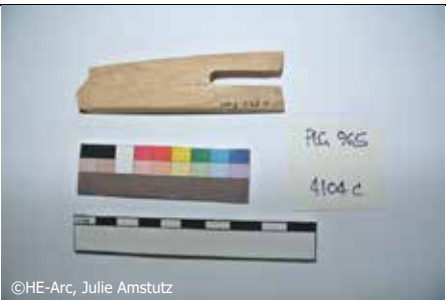
| Ivoire, os,<br>corne | Abrasions entre les<br>différents objets | Les objets peuvent<br>être reconditionnés<br>afin de les protéger<br>des abrasions et des<br>chocs. | <p>©HE-Arc, Julie Amstutz</p> <p><i>Figure 17</i></p> |

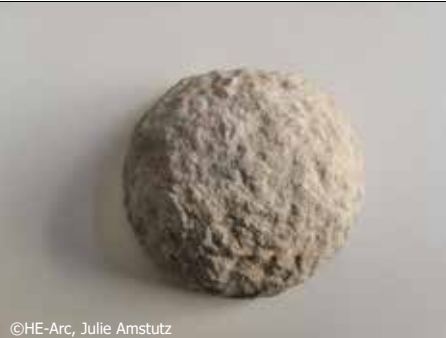
| Pierre | Abrasions entre les<br>différents objets | Les objets peuvent<br>être reconditionnés<br>afin de les protéger<br>des abrasions et des<br>chocs. | <p>©HE-Arc, Julie Amstutz</p> <p><i>Figure 18</i></p> |

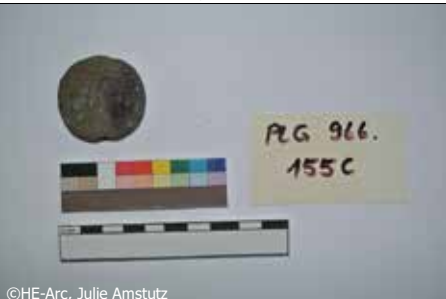
| Plomb | Corrosion en surface | Ils ne nécessitent pas<br>de traitement<br>particulier mais un<br>reconditionnement est<br>conseillé afin de les<br>protéger contre les<br>acides organiques<br>volatils | <p>©HE-Arc, Julie Amstutz</p> <p><i>Figure 19</i></p> |

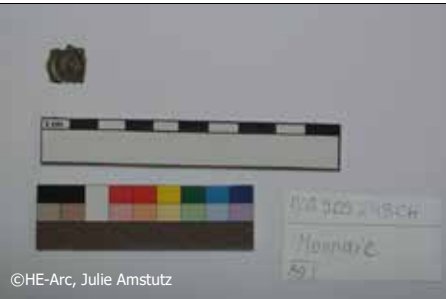
| Argent | Ternissement | Un traitement pour<br>enlever le<br>ternissement n'est pas<br>obligatoire. | <p>©HE-Arc, Julie Amstutz</p> <p><i>Figure 20</i></p> |

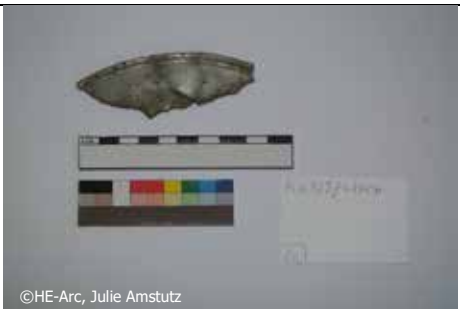
| Etain | Début de ternissement par endroit. | Reconditionner les objets de sorte à les protéger des acides organiques volatils. | <p>©HE-Arc, Julie Amstutz</p> <p><i>Figure 21</i></p> |

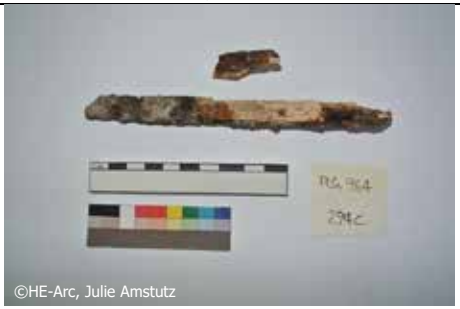
| Objets composite | La plupart des objets composites sont en fer et en bois. Le fer présente des traces de corrosion qui s'étend parfois au bois. Dans d'autres cas, le volume du métal ayant augmenté à cause de la corrosion, a provoqué une rupture du bois. | Ces objets nécessitent une discussion entre les archéologues et la conservatrice-restauratrice afin d'évaluer quels traitements sont nécessaires afin de préserver un maximum d'informations. | <p>©HE-Arc, Julie Amstutz</p> <p><i>Figure 22</i></p> |

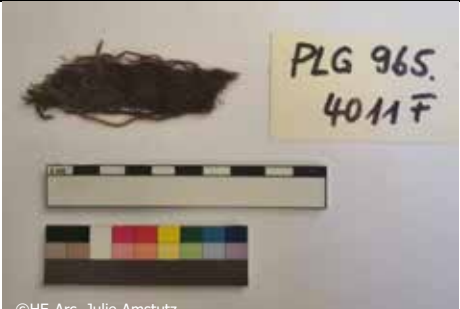
| Textile | Les textiles sont fragmentaires et présentent des risques de déformation. Le tissage a tendance à se défaire. | Afin de préserver les informations qu'ils contiennent, le conditionnement devra éviter tout risque de déformation et de mouvement fortuit du tissu. | <p>©HE-Arc, Julie Amstutz</p> <p><i>Figure 23</i></p> |

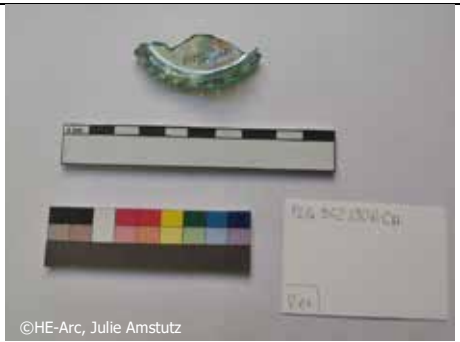
| Verre | Certains verres présentent une iridescence allant de très faible à assez prononcé. Certains verres présentent une couche de corrosion assez importante qui, dans certains cas, se délitent complètement. Certains sachets Minigrip® contiennent des tessons en vrac provoquant des abrasions et des ruptures de ces derniers. | Certains verres nécessitent un traitement de consolidation et de stabilisation. Chaque tesson devra être conditionné séparément afin d'éviter tout risque d'abrasion. | <p>©HE-Arc, Julie Amstutz</p> <p><i>Figure 24</i></p> |

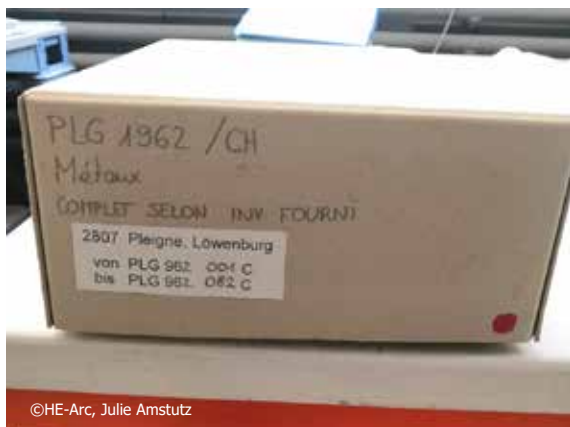
Figure 3 : Exemple d'ancien conditionnement de la collection du Löwenbourg

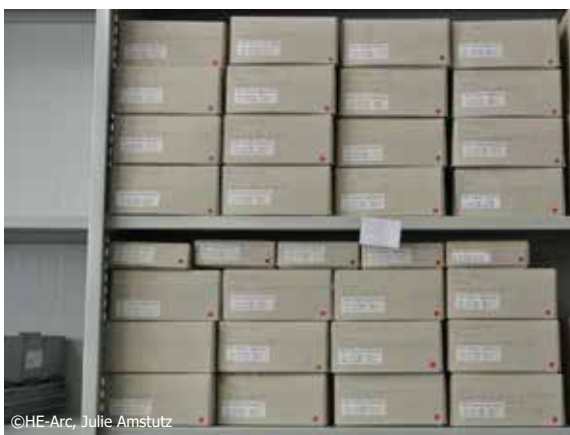
Figure 9 : Conditionnements actuels en carton acide datant des années 1960.

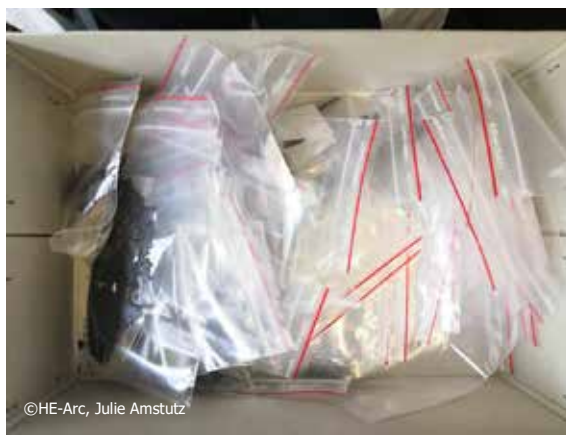
Figure 10 : Exemple de conditionnement actuel des objets au sein de leur boîte.

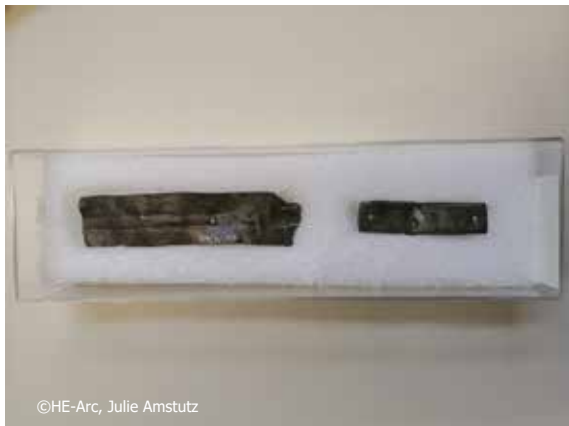
Figure 25 : Exemple de conditionnement sur mesure d'objets en alliage cuivreux

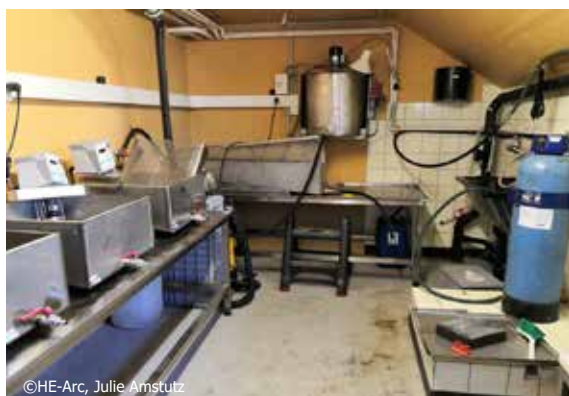
Figure 27 : Matériel permettant de réaliser la déchloruration des objets en alliages ferreux

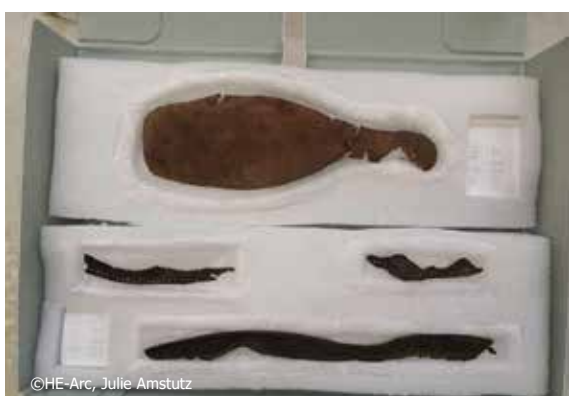
Figure 29 : Exemple de reconditionnement des objets en cuir

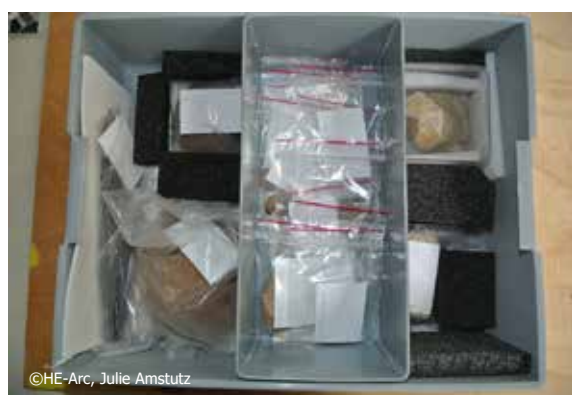
Figure 30 : Exemple de reconditionnement de mobilier lithique

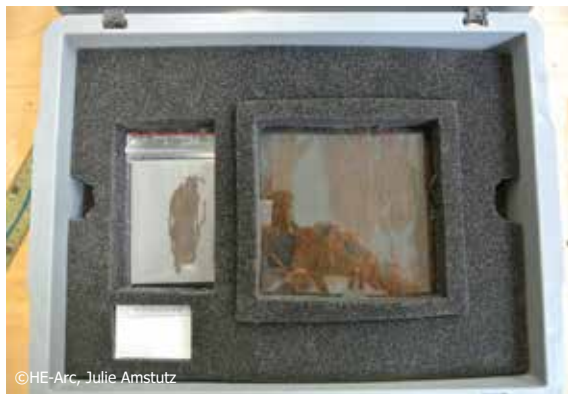
Figure 32 : Exemple de reconditionnement des tissus de la collection

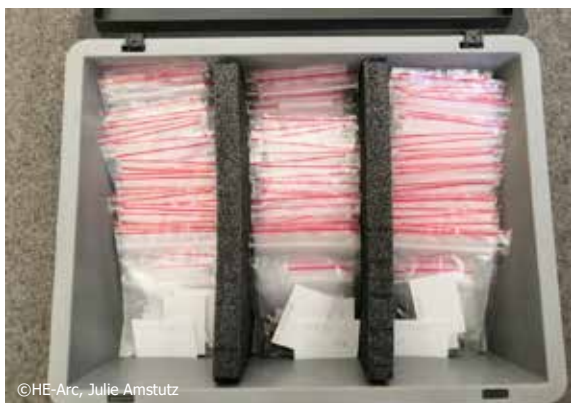
Figure 33 : Exemple de reconditionnement des objets en verre

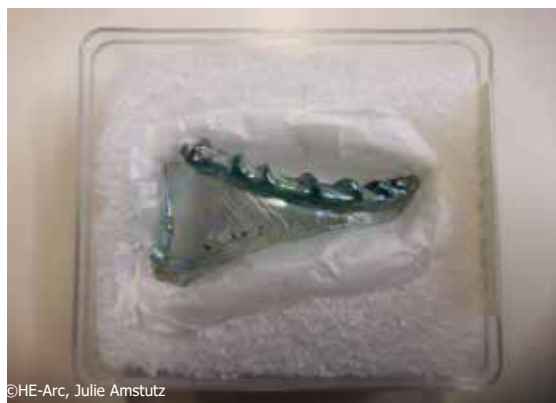
Figure 34 : Exemple de conditionnement sur mesure d'objets en verre

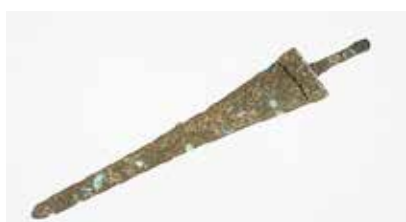
Lorsqu'ils sont contaminés par des sels, les matériaux en alliage cuivreux présentent un risque de corrosion si l'HR dépasse 42%.<sup>5</sup> Le cuivre présente de nombreux produits de corrosion dont une partie est stable. Le cuivre peut en effet se ternir lorsqu'il est en contact avec le soufre présent dans l'air. Plusieurs sources peuvent contribuer à sa présence comme certains matériaux à base de caoutchouc utilisés parfois dans les réserves, la pollution (sulfure d'hydrogène par exemple), etc. Le cuivre va réagir avec ce gaz et former, à sa surface, une couche de ternissure composée de sulfures de cuivre (chalcocite par exemple).<sup>6</sup> Des traces de corrosions de couleur verte peuvent également apparaître à la surface des objets en alliage cuivreux. Ce type de contamination peut provenir d'un contact direct avec d'autres objets (contenant par exemple du PVC ou du vieillissement de certains plastiques libérant des acides non chlorés). La présence d'acides organiques comme l'acide acétique ou l'acide formique peut contribuer à la corrosion de cet alliage.<sup>7</sup> Il est possible d'observer sur la surface de certains objets en alliage cuivreux l'apparition de dépôts vert pâle poudreux. Ce type de corrosion survient après la mise au jour des objets et est liée à la présence de chlorures. Ce type de corrosion est fortement instable, car elle attaque par piqûre le métal, pénétrant au plus profond de l'objet et risque d'évoluer jusqu'à la minéralisation complète de l'objet. Il est donc nécessaire de traiter les objets atteints de ce type de corrosion.<sup>8</sup>

*Figure 5 : Exemple d'objets présentant une corrosion instable du cuivre.*

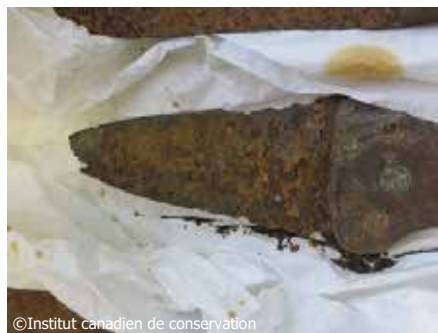
Figure 6 : Exemple de corrosion active orangée
