Développement d'une méthodologie pour déterminer la largeur naturelle des cours d'eau dans le canton du Jura

Région test du bassin versant de la Scheulte

Rapport

Mars 2016

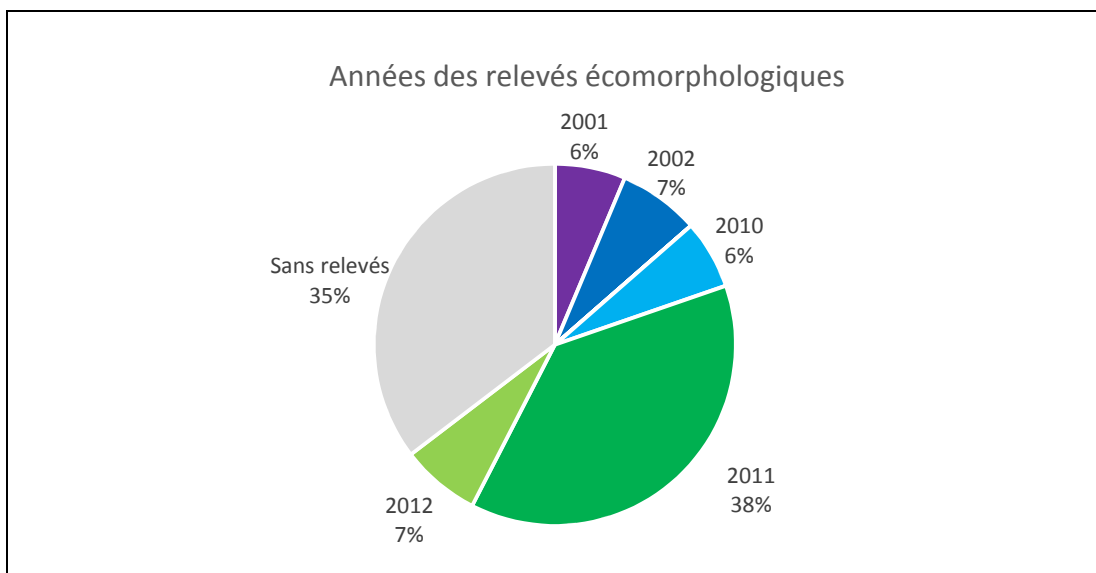
Figure 2 : Distribution des années des relevés écomorphologiques dans le bassin versant de la Scheulte, par linéaire de cours d'eau.

Les relevés écomorphologiques ont été mesurés au cours de 5 années différentes (Figure 2 et Tableau 1) par des personnes différentes. Les dates représentent les dates de relevés des cours d'eau. Certains relevés complémentaires et modifications ont eu lieu en 2014 et 2015, mais ne sont pas indiqués ici.

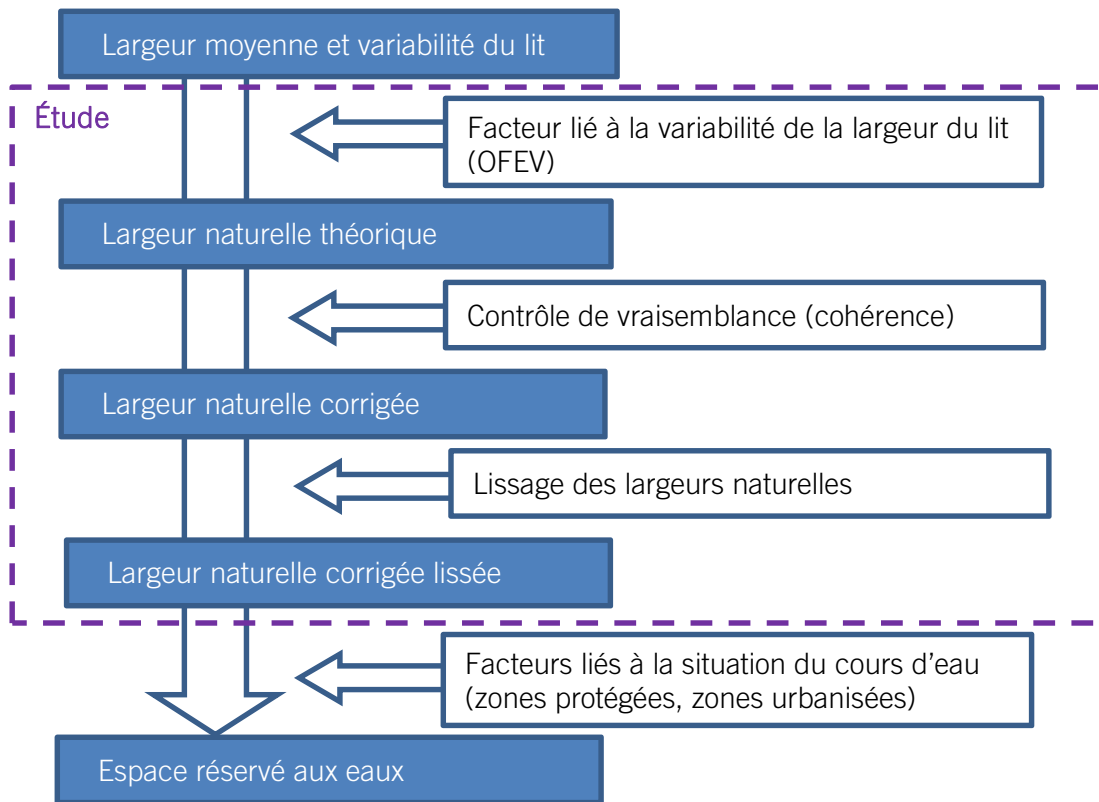
Figure 3: Etapes générales de la détermination de l'espace réservé aux eaux

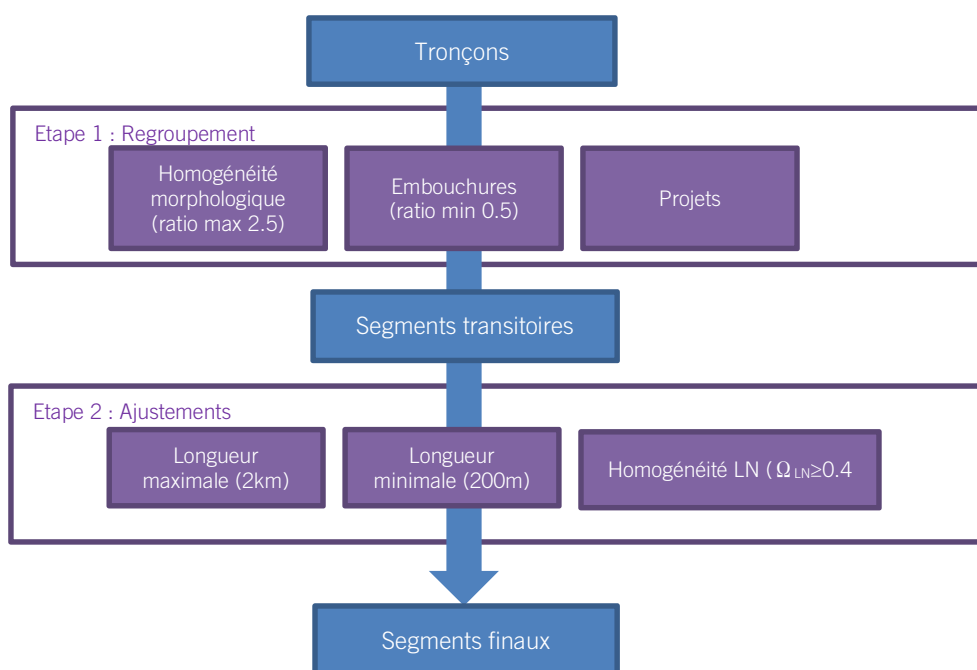
Figure 9 : Résumé des critères de lissage et les valeurs limites pour lesquels les tronçons sont séparés ou regroupés.

Deux étapes ont été effectuées, une première étape de regroupement, aboutissant à des segments transitoires, ainsi qu'une deuxième étape d'ajustement aboutissant aux segments finaux (Figure 9).

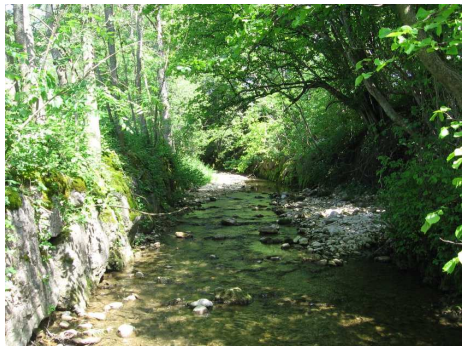
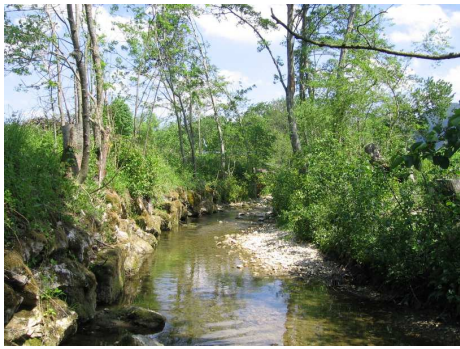
Tronçon 68 (photo documentant les relevés écomorphologiques - ENV)	Tronçon 69 (photo documentant les relevés écomorphologiques - ENV)

- Les tronçons 69 et 70 de la Scheulte (CH0008070000) entre Corban et Mervelier ont une variabilité prononcée et font 2m de large, alors que le tronçon 68 voisin, très similaire d'après les photos prises lors des relevés écomorphologiques officiels est mesuré dans les 4m de large avec une variabilité limitée. Au final, la largeur naturelle calculée différencierait de plus de 4m (2m contre 6.75m) entre deux tronçons voisins, ce qui semble excessif pour des tronçons à la morphologie similaire. Les données brutes d'écomorphologie manquent de précision dans ce cas-là et mènent à des largeurs naturelles théoriques non cohérentes entre elles.

Variabilité limitée	Variabilité prononcée
Largeur moyenne 4.5 m	Largeur moyenne 2 m
Largeur naturelle théorique 6.75 m	Largeur naturelle théorique 2 m

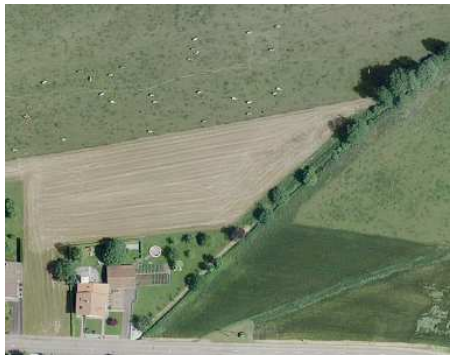
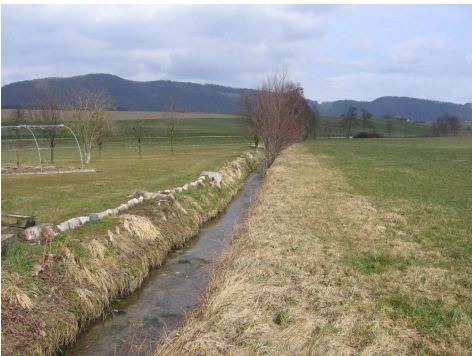
Orthophoto (géoportail http://map.geo.admin.ch)	Photo documentant les relevés écomorphologiques (ENV)

- La classe écomorphologique ‘peu atteinte’ est attribuée aux tronçons 3 à 6 du ruisseau de Clos Gorgé (JU7403620000). Ces tronçons sont canalisés, avec pas ou peu de berges. Les données de largeur et de variabilité semblent pourtant adéquates, le calcul de la largeur naturelle n’en est donc pas influencé.

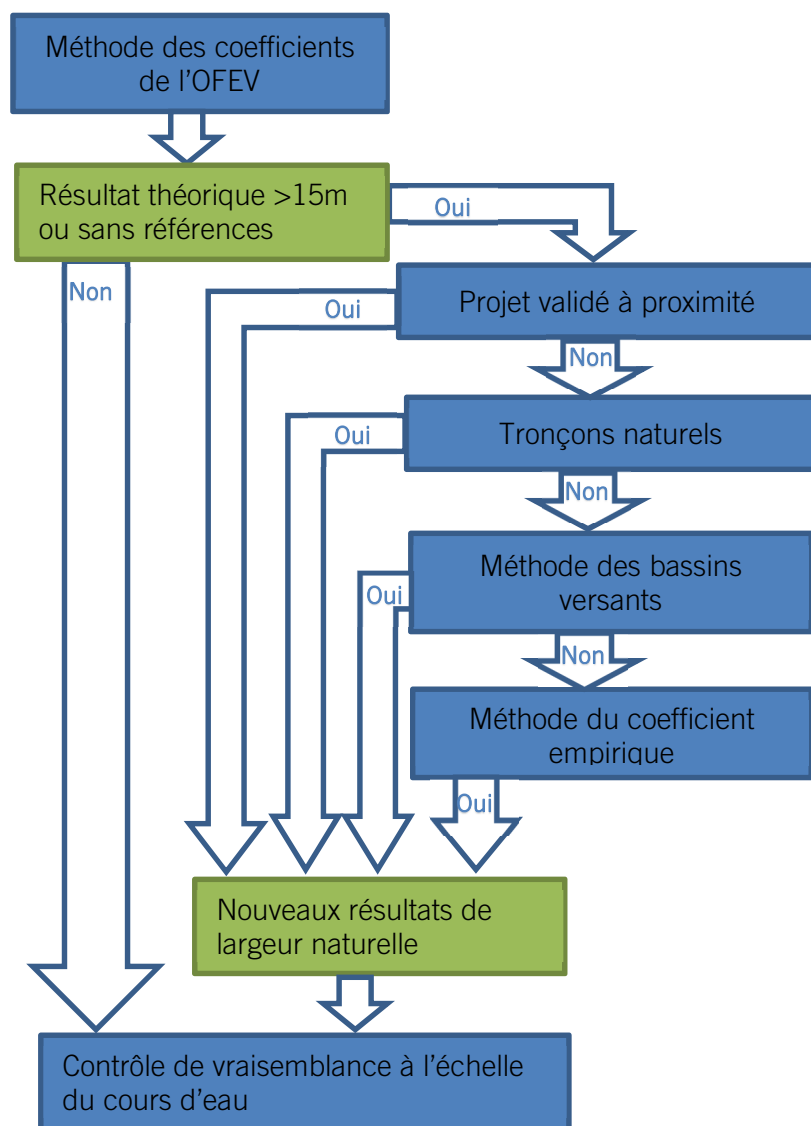
Figure 17: Résumé de l'étape du contrôle de vraisemblance, avec priorisation des méthodes pour les tronçons de plus de 15m de largeur naturelle, ou sans tronçon de référence fiable.

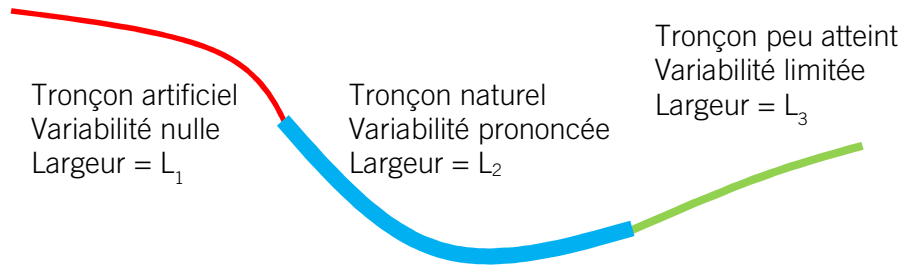
Figure 19 : Illustration de tronçons adjacents avec une variabilité différente. Les largeurs des tronçons avec des variabilités prononcées ont été comparées à celles des tronçons voisins.

Pour chaque bassin versant, un coefficient de correction a été déterminé de façon empirique en calculant la différence effective de largeur entre un tronçon naturel à variabilité prononcée et un tronçon adjacent à variabilité respectivement nulle ou limitée.
