Commission d'information et de suivi

Commission d'information et de suivi
Delémont, 28 novembre 2014

Bilan chiffré depuis le début du projet, état au 21 novembre 2014

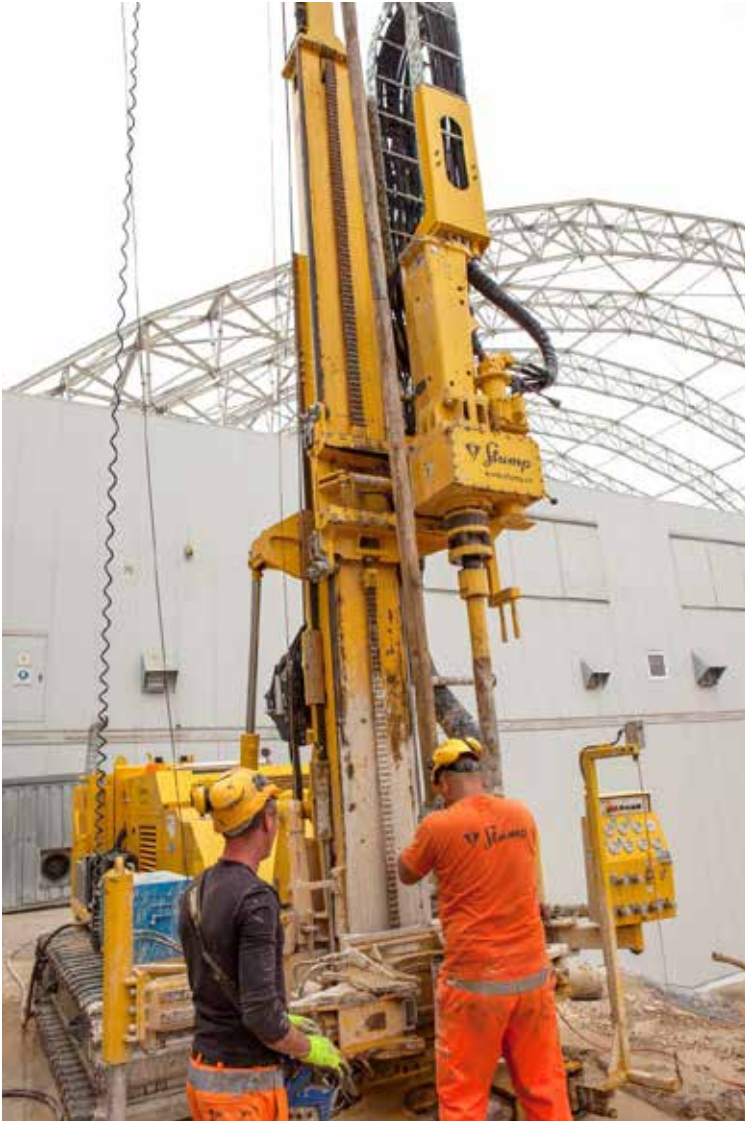
Forage profond dans la Série des Vosges VG67

Le forage VG67 a atteint une profondeur de 102.70 m. Il a successivement traversé :

- La couche de couverture 0.65 m
- Les argiles de Bonfol 15.05 m
- Les cailloutis du Sundgau 5.10 m
- La série des Vosges 81.20 m

A partir de 92 m et jusqu'au fond du forage, le matériel est principalement composé de galets d'origine des Vosges mélangés à des galets calcaires. Ces galets sont englobés dans une matrice hétérogène de sable, limon et argile (sédiments mal triés). La présence de galets calcaires mélangés aux galets vosgiens indique que ces lithologies correspondent à la base de la série des Vosges

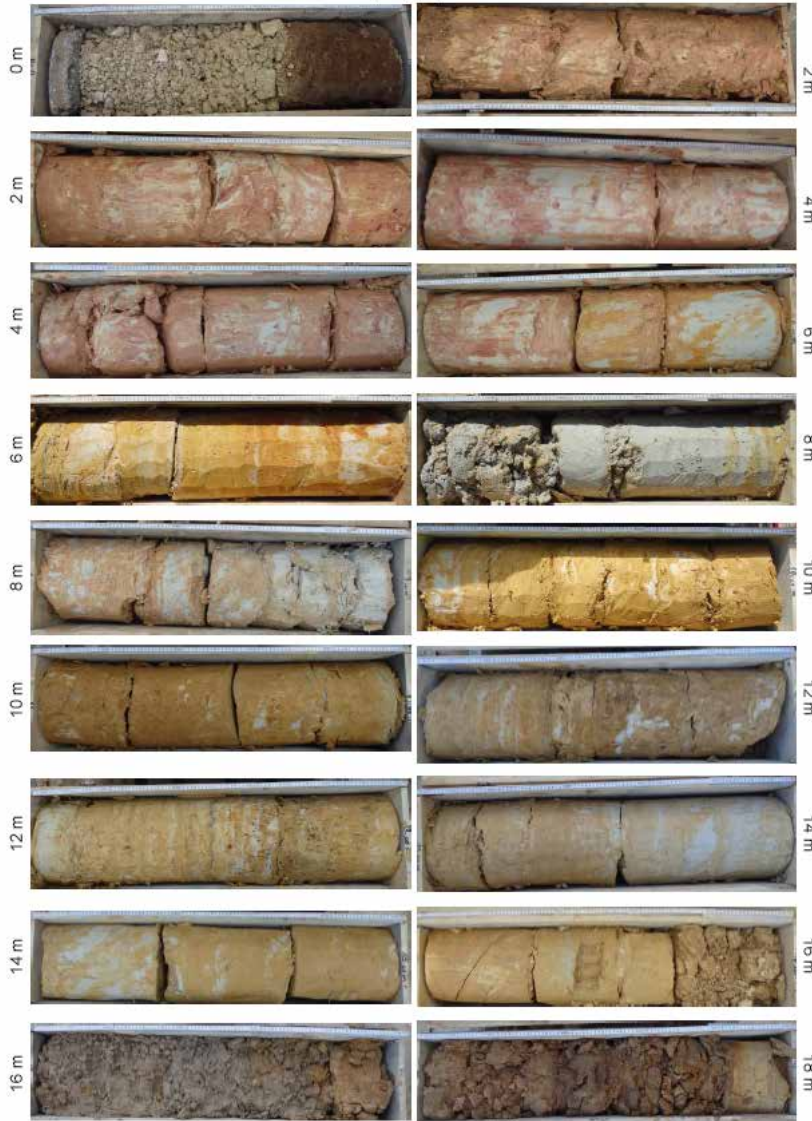
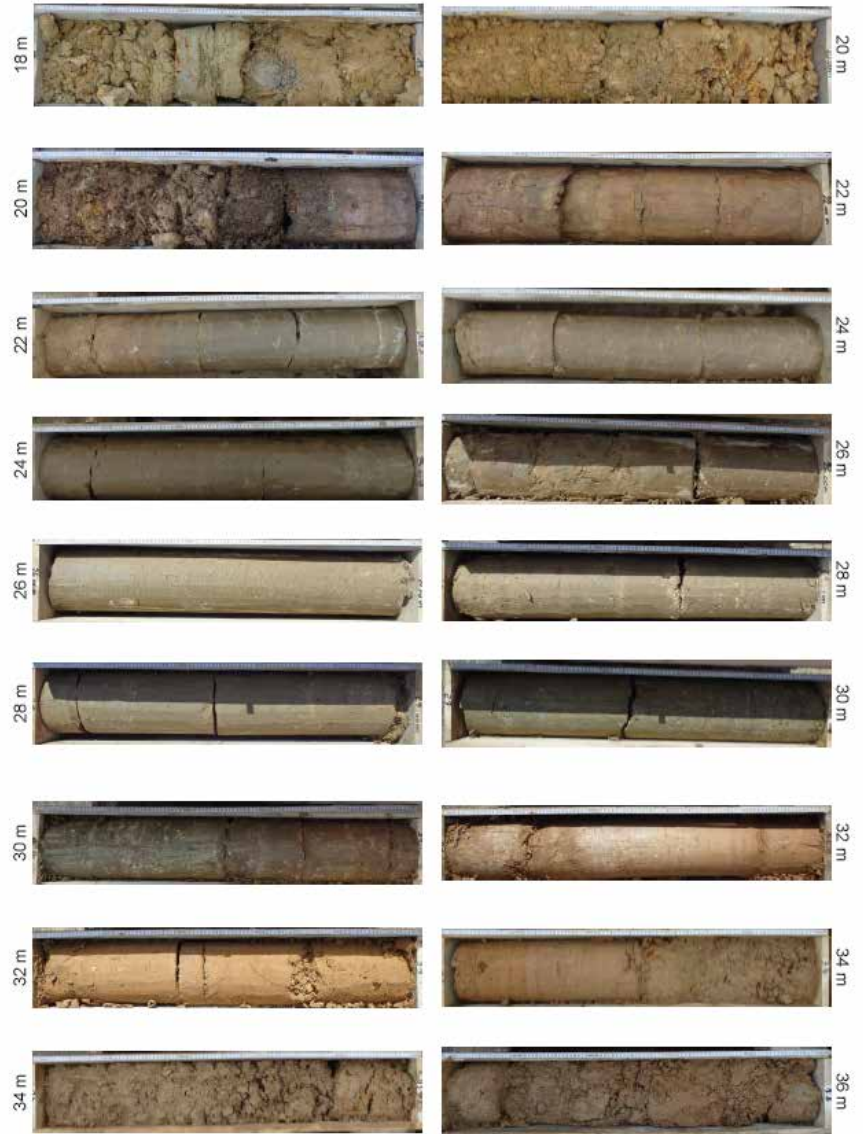
Forage profond dans la Série des Vosges VG67 – carottes de forage

VG67

- Aucune substance typique de la DIB n'a été détectée dans les 7 échantillons prélevés au cours de l'essai de pompage de 9 jours effectué
- L'ensemble des carottes de forages est apparu propre (évaluations organoleptiques). Les analyses de laboratoire effectuées sur 4 échantillons de contrôle confirment ce résultat

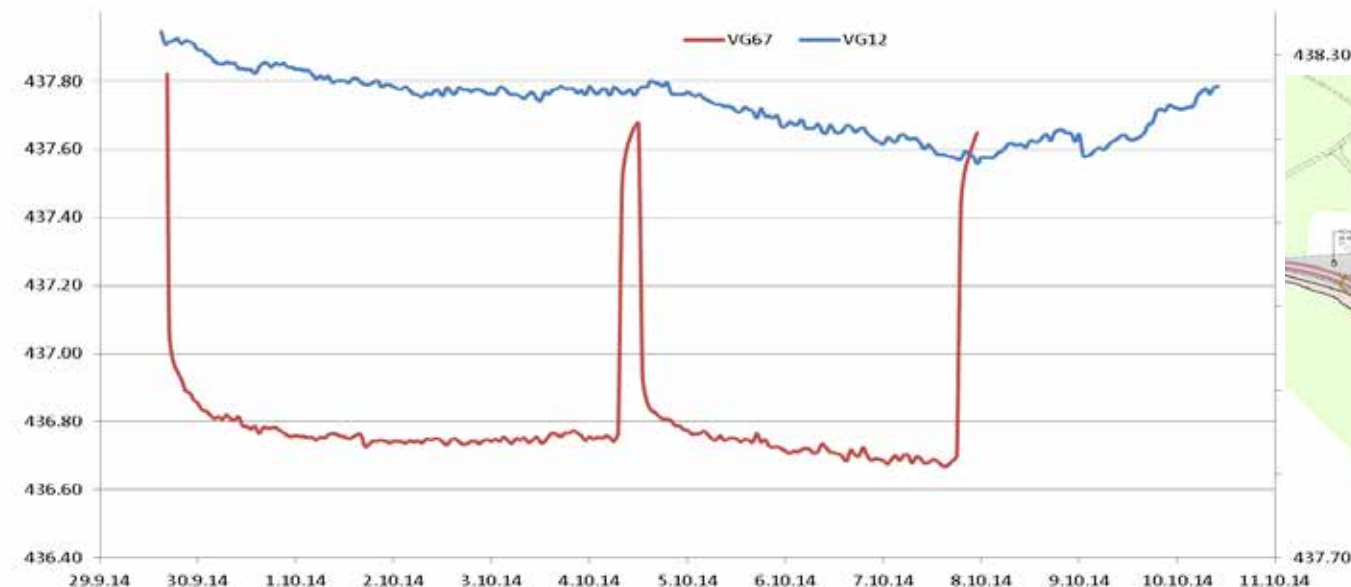
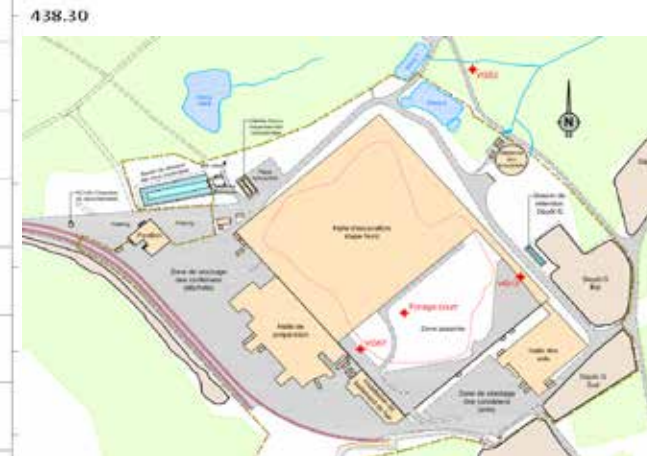
Forage profond dans la Série des Vosges VG67

Eaux souterraines: aquifère capté par le forage

- profondeur comprise entre -92 m et -78 m (cotes : 382.5 à 396.5 m.s.m.)
- épaisseur de 14 m environ.

Essai de pompage pendant 9 jours

- Débit stable aux environs de 28.5 l/min-
- Conséquence: rabattement de 1.1 m du niveau piézométrique en VG67.
- Faible rabattement au forage VG12, de l'ordre de 15 cm: implique que les aquifères de ces deux piézomètres sont en connexion.

Les analyses montrent que les eaux pompées dans l'aquifère capté par VG67 sont de très bonne qualité et ne montrent aucune influence de la DIB.

- Le forage VG67 démontre que la qualité des eaux de l'aquifère intercepté à env. 90 mètres de profondeur, à la base de la série des Vosges, n'est pas influencée par la DIB
