Commission d'information et de suivi

Commission d'information et de suivi
Pfetterhouse, 3 juin 2016

Elimination des déchets de la décharge industrielle de Bonfol (mai 2016)

Assainissement de la décharge industrielle de Bonfol

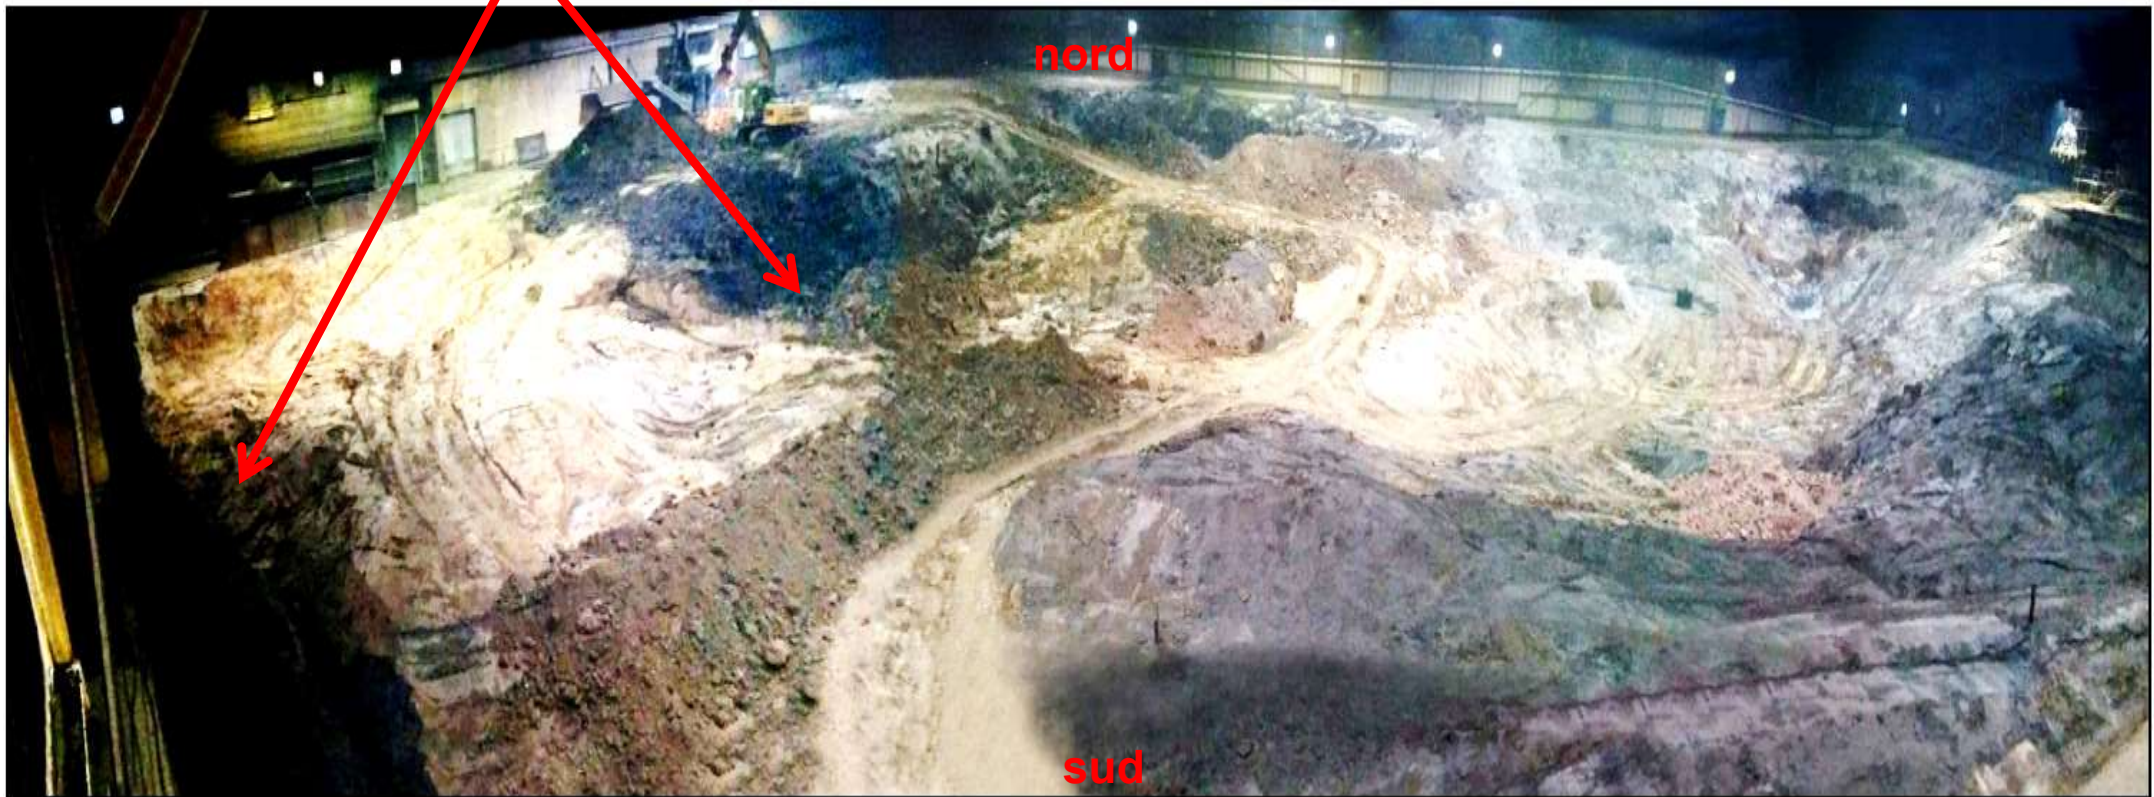
Photo du scanner, état 23.05.2016

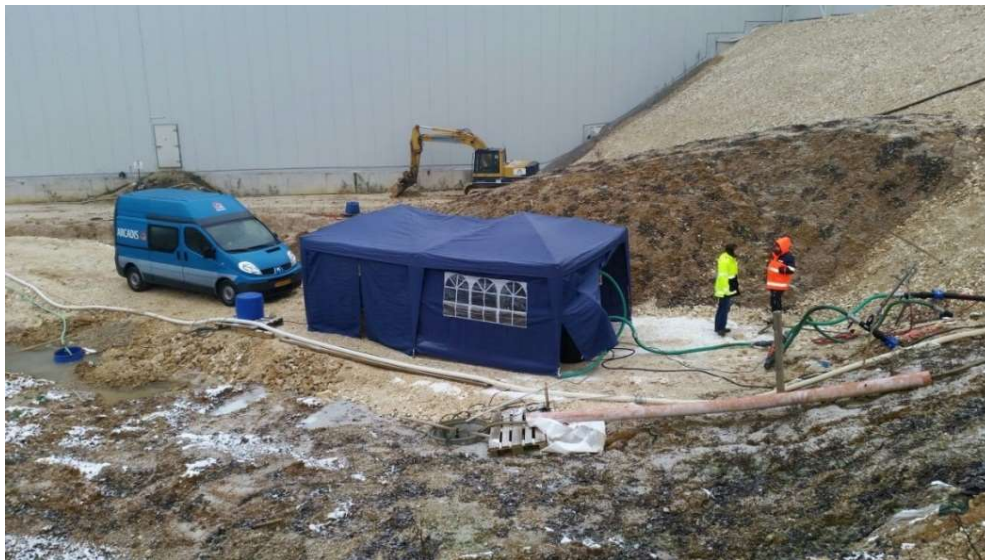
- En janvier 2016: injection de 9 m³ d'une solution d'oxydant, au moyen de 3 forages installés dans la zone sableuse (choix suite à étude de variantes, en concertation avec ENV RCJU)
- Suivi analytique pendant toute la durée de l'essai au niveau de la sortie (Puits 1).
- Rapport complet publié sur le site internet www.bci-info.ch / [Fact sheets & Rapports](#).

Pegel / Vertikalen	Inklination zur Vertikalen	Endtiefe [m u. OKT]	Filterstrecke [m u. OKT]
B-55°		6.8	3.5 – 6.0
F-35°		4.5	3.0 – 3.8
F-55°		6.6	3.5 – 6.0

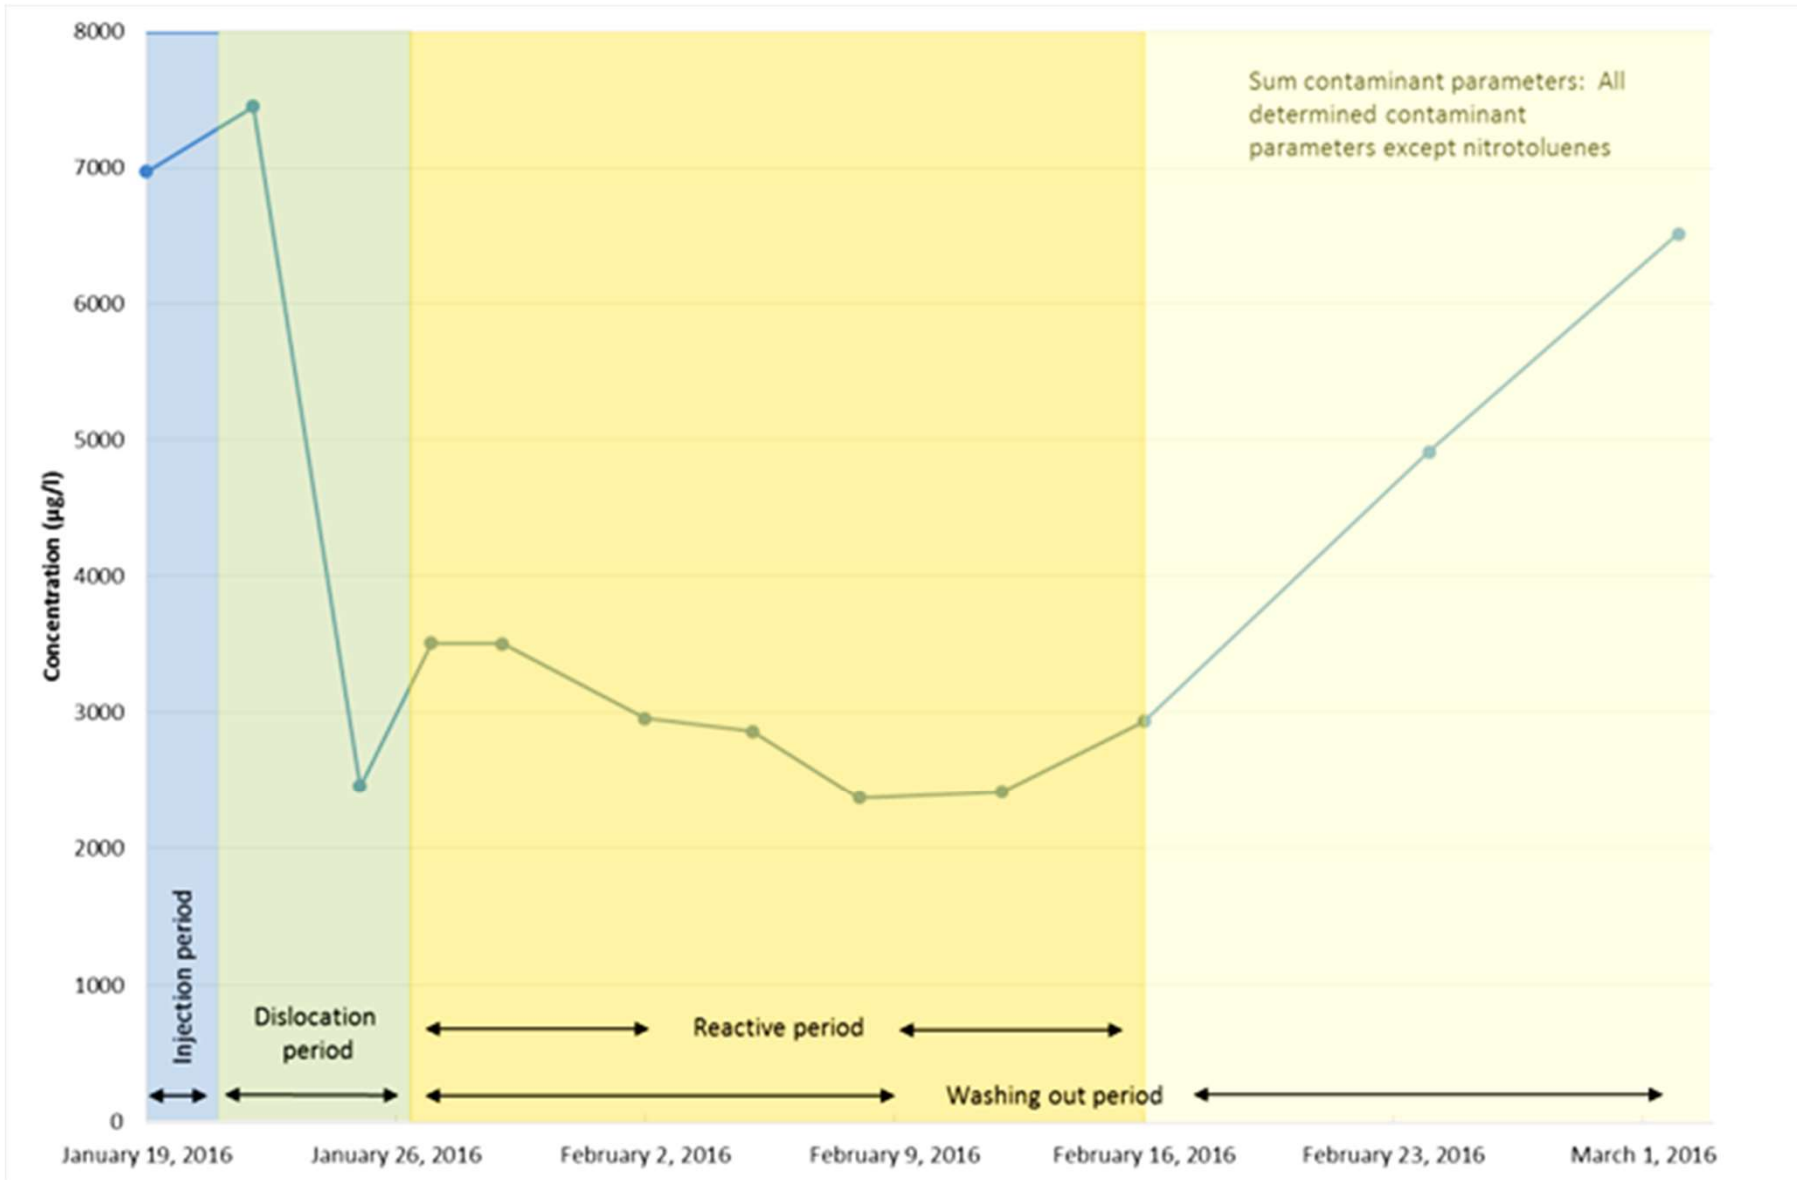
Evolution des concentrations au cours du temps :

- Parmi les contaminants en présence, les anilines, les chlorobenzènes et les éthènes chlorés sont bien dégradables par la méthode ISCO avec du persulfate.
- Cependant, on constate que, suite à l'essai :
 - soit l'ensemble de la zone contaminée n'a pas été atteinte,
 - soit les substances adsorbées dans la matrice du sol n'ont pas été efficacement oxydées.
- Le persulfate non activé n'est pas efficace pour dégrader le 1,1,2,2-tétrachloréthane.

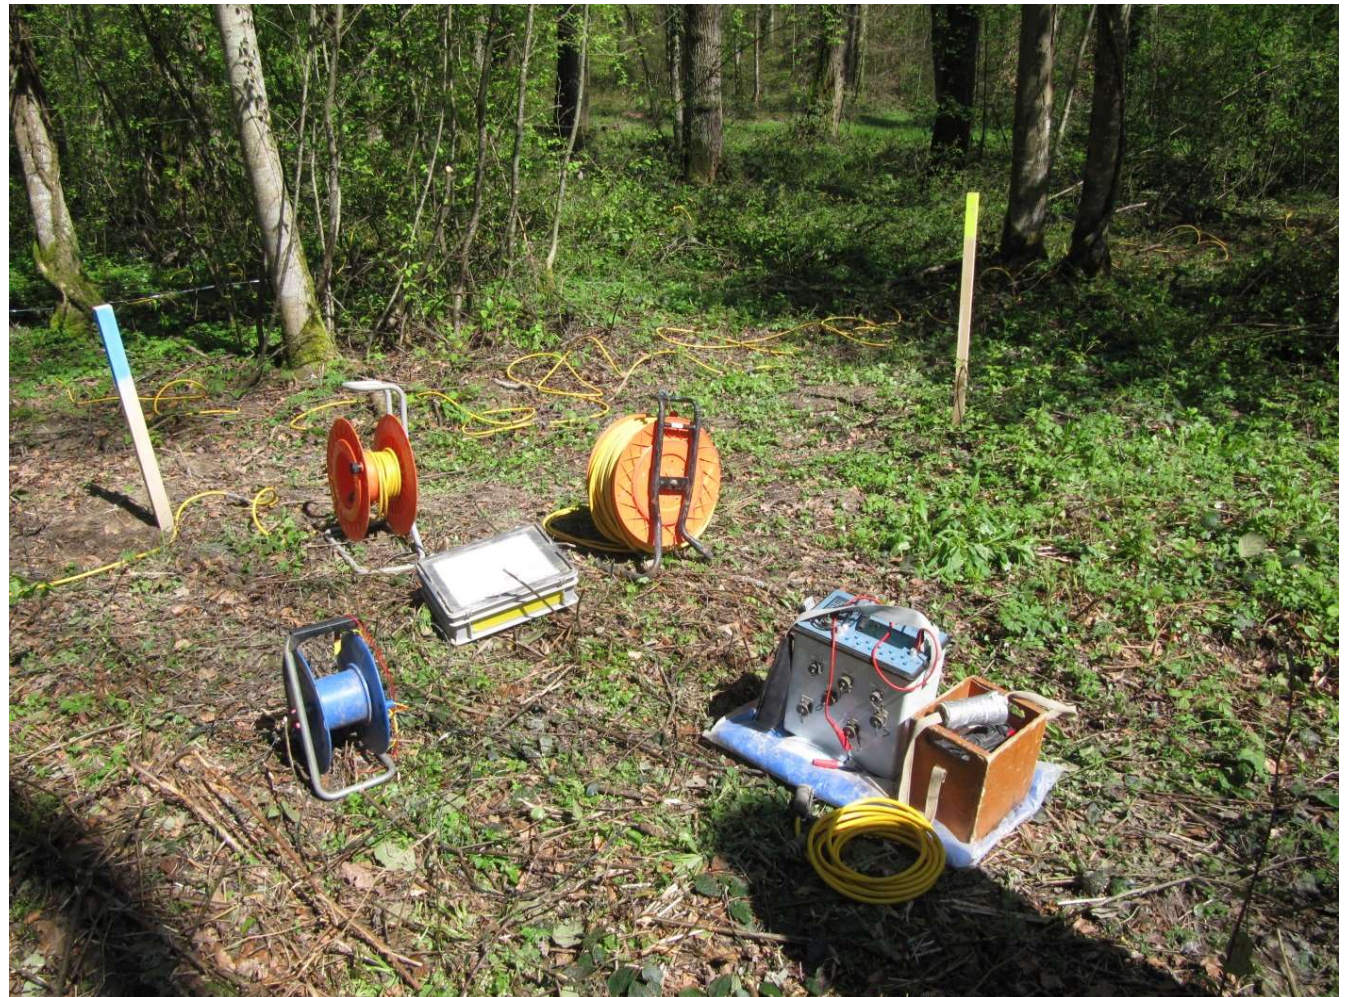
Essai tomographie

Évaluation tomographie géoélectrique 3-D dans le secteur AG23

- Découverte de deux anomalies de basse résistivité électrique selon le plan et les sections verticales des 3 folios ci-dessous.
- Les anomalies se trouvent entre les cotes d'altitude 462 et 466 m.
- Elles correspondent aux résistivités électriques vraies de matériel très argileux (8 à 15 $\Omega \cdot m$). (Résistivité électrique typique des matériaux saturés d'eau: Argiles: 8 à 15 $\Omega \cdot m$; Limons argileux: 12 à 25 $\Omega \cdot m$; Limons sableux: 20 à 40 $\Omega \cdot m$; Sables limoneux: 30 à >80 $\Omega \cdot m$)
- Les deux anomalies géoélectriques de faible résistivité pourraient trahir la présence d'une contamination dans une lentille sableuse si:
 - présence d'une forte pollution dans cette dernière (conductivité électrique de l'eau interstitielle >10'000 $\mu S/cm$)
 - épaisseur de la lentille contaminée était plus grande que 2 m.

- Dans ce secteur, la lentille sableuse nord se trouve comme suit:
 - épaisseur de 20 cm dans AG 77
 - épaisseur de 1.0 m dans AG78
 - pas de lentille sableuse dans AG79
- forages AG77, AG78 et AG79: conductivité électrique de l'eau interstitielle $<700 \mu\text{S}/\text{cm}$
- Les anomalies géoélectriques observées sont très probablement dues à des variations naturelles dans le terrain
- Après échange entre Prof. Hunkeler, autorités jurassiennes, CSD et BMG/Arcadis: Conclusion que la méthode n'apporte pas de résultat utilisable pour le cas de Bonfol.

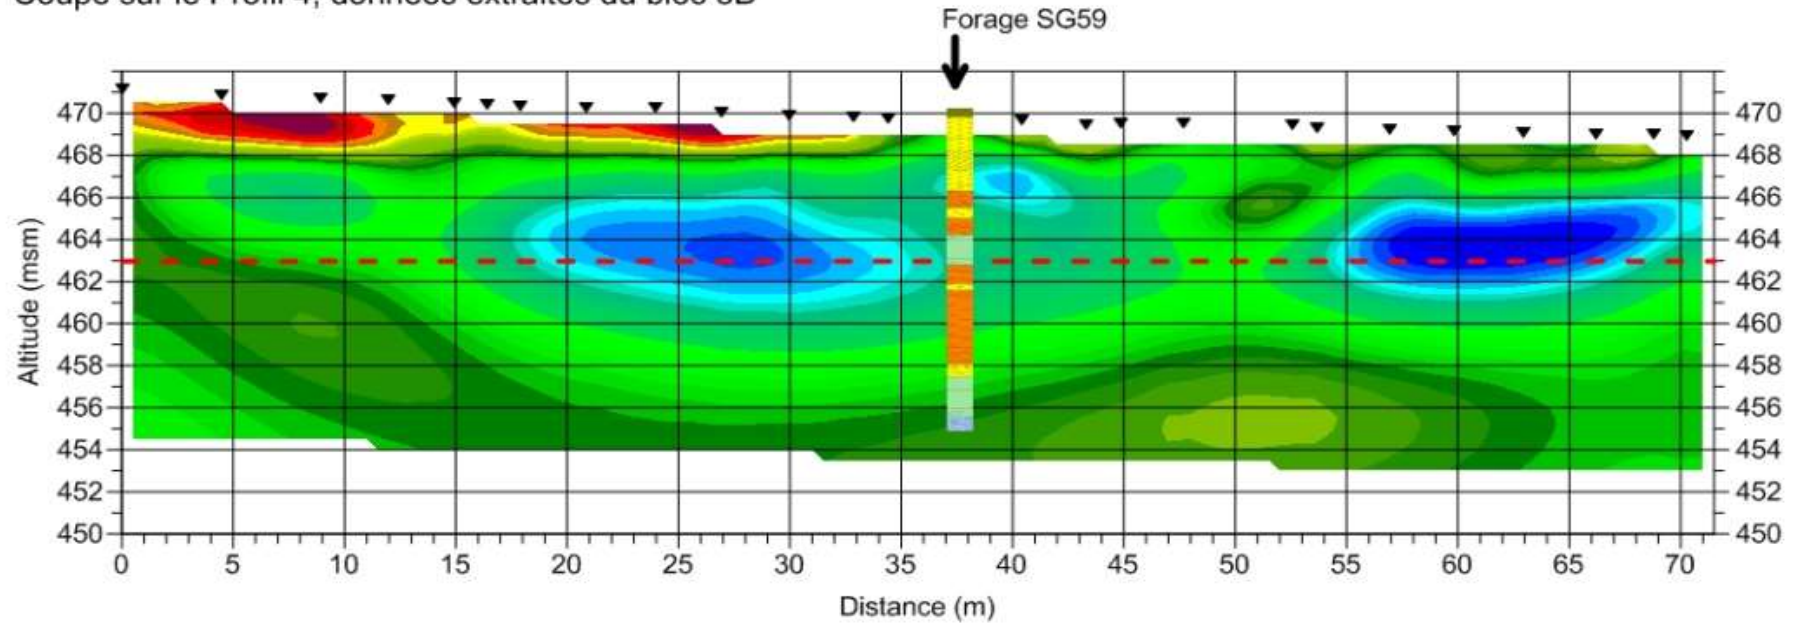
Coupe sur le Profil 4, données extraites du bloc 3D
