Commission d'information et de suivi

Commission d'information et de suivi
Bonfol, 25 avril 2017

Bilan chiffré depuis le début du projet, état au 21 avril 2016

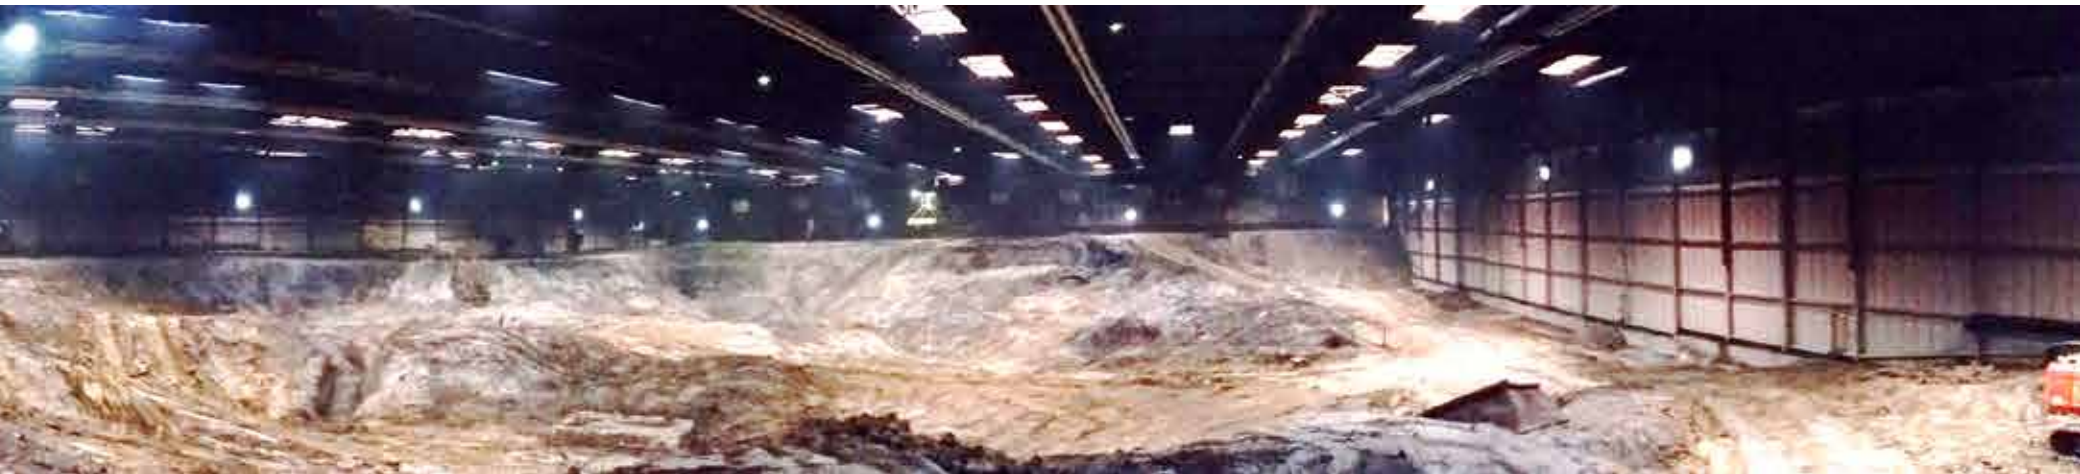
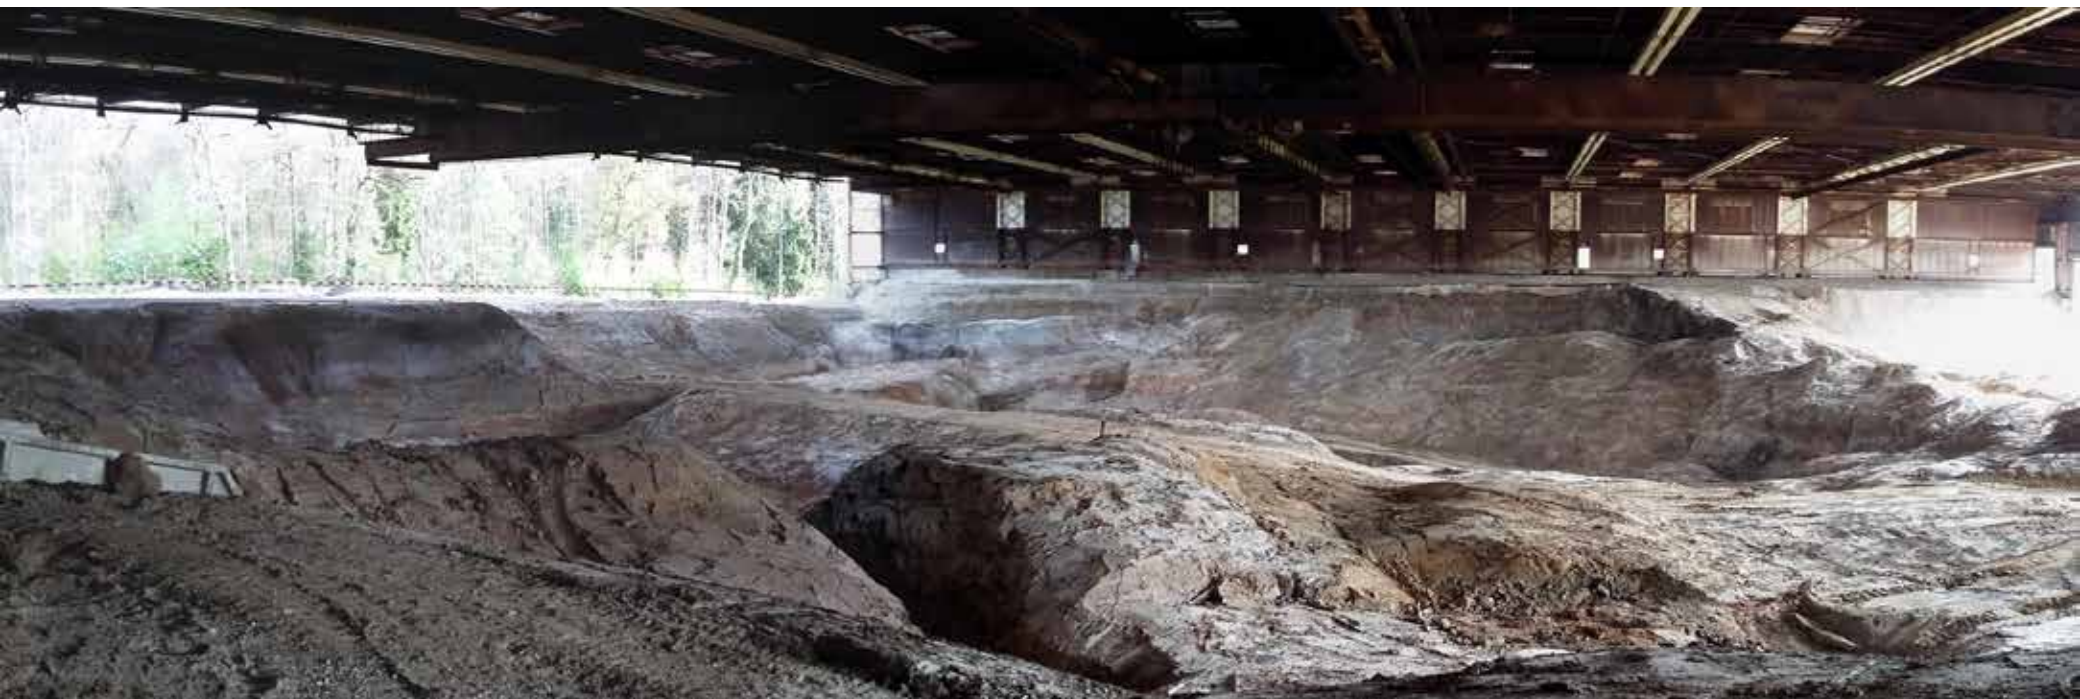
Halle d'excavation Etat en janvier 2017

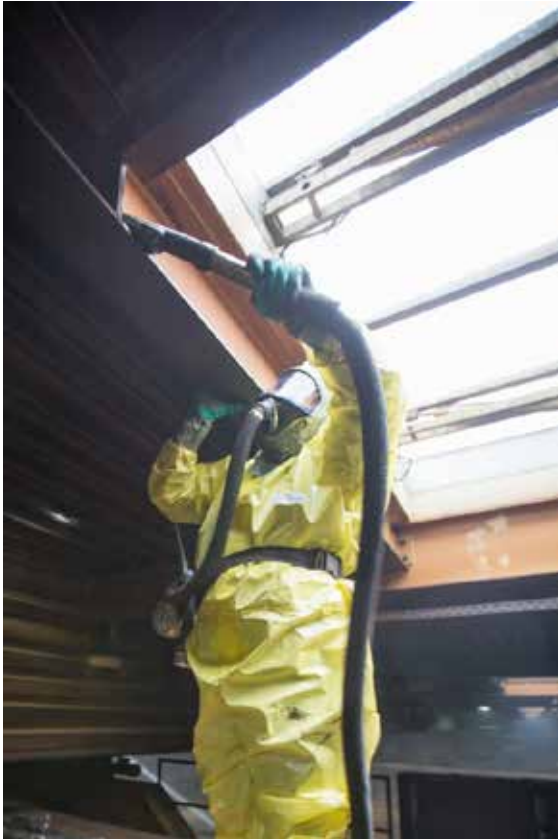
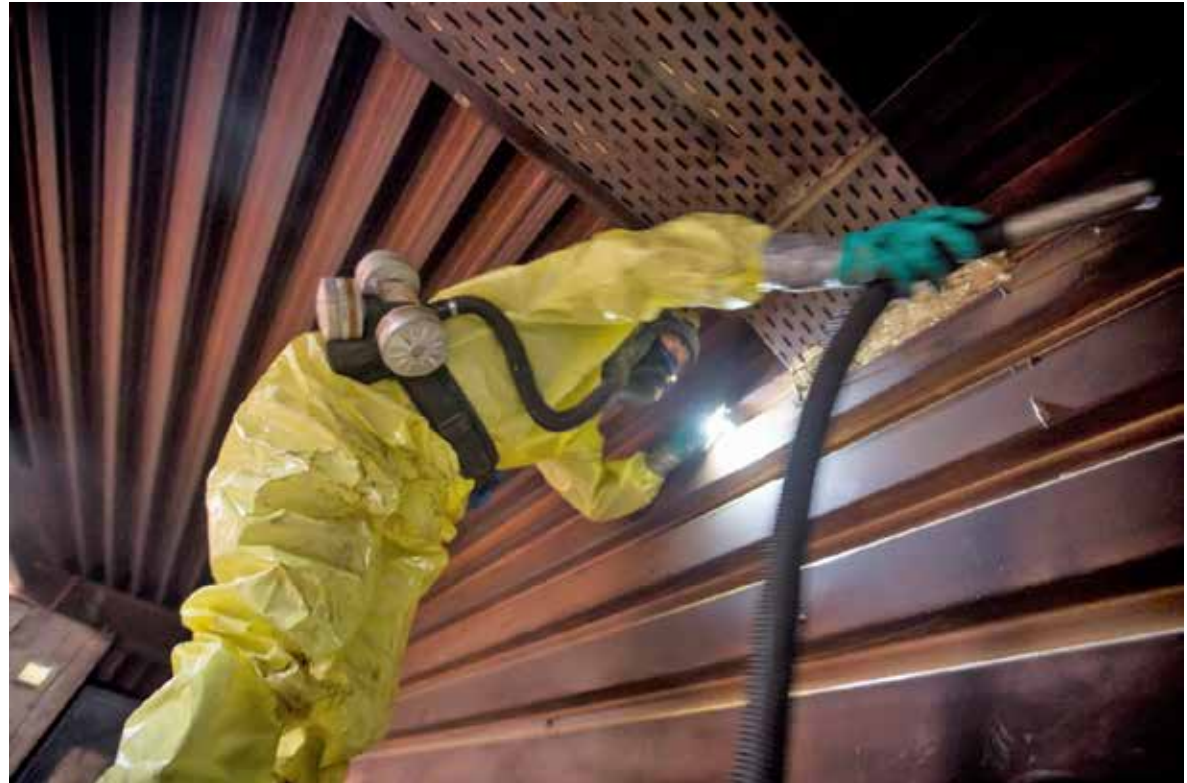
Décembre 2016: Nettoyage de l'intérieur des façades (par aspiration)

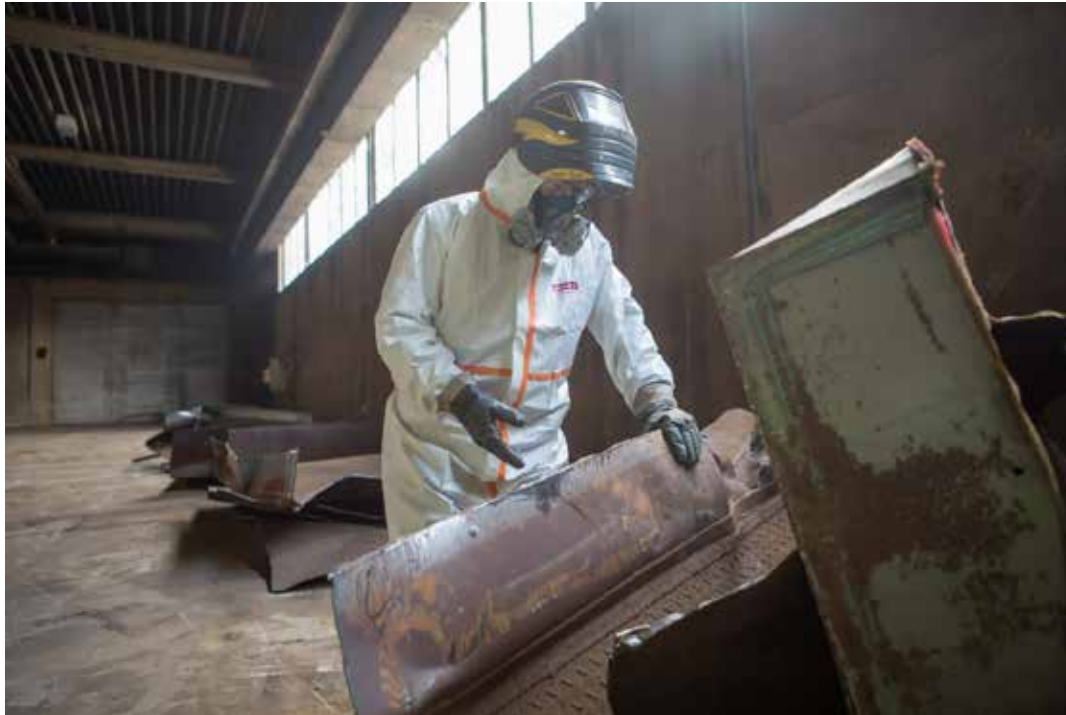
Janvier 2017: Démontage tôle d'acier dans la halle de préparation

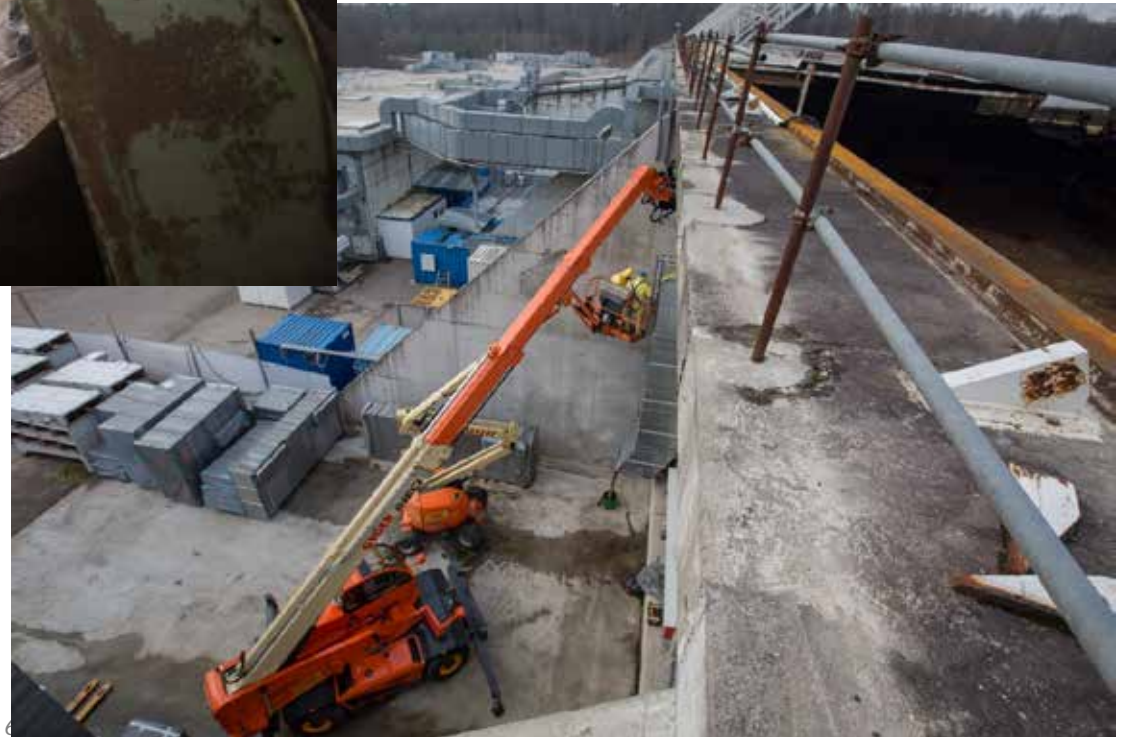
Février / mars 2017: démontage canaux de ventilation et installation de traitement de l'air

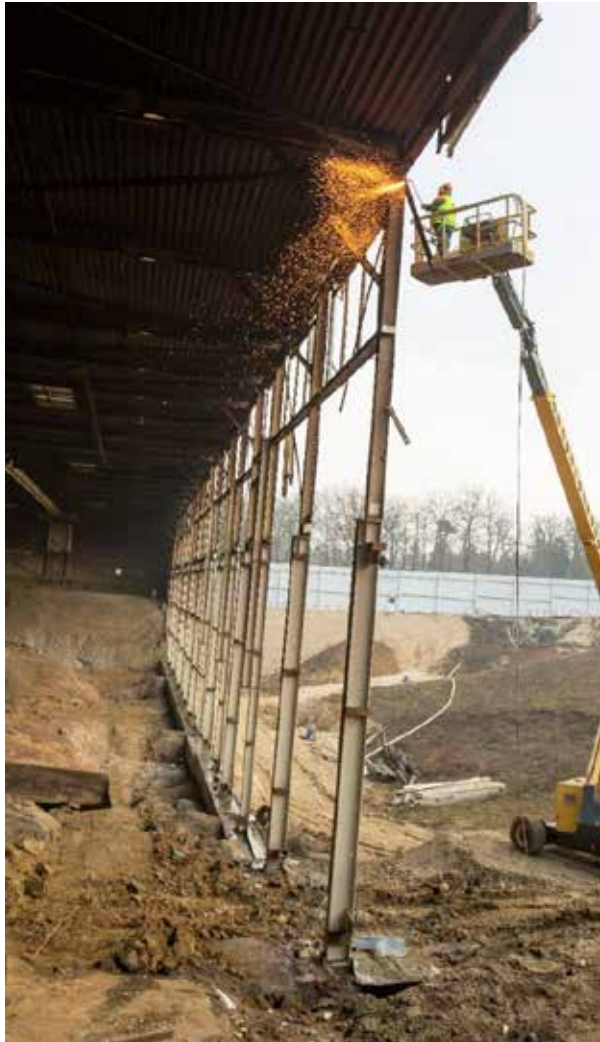
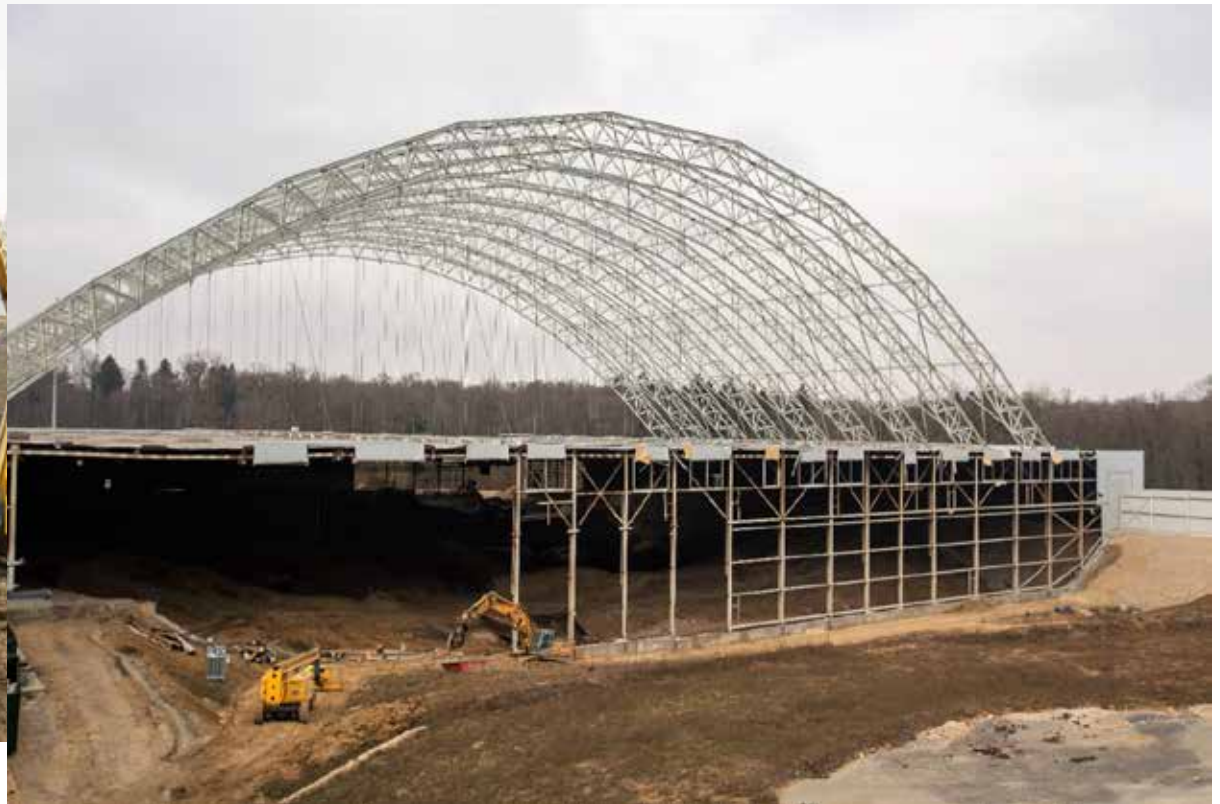
Février 2017: Ouverture des façades

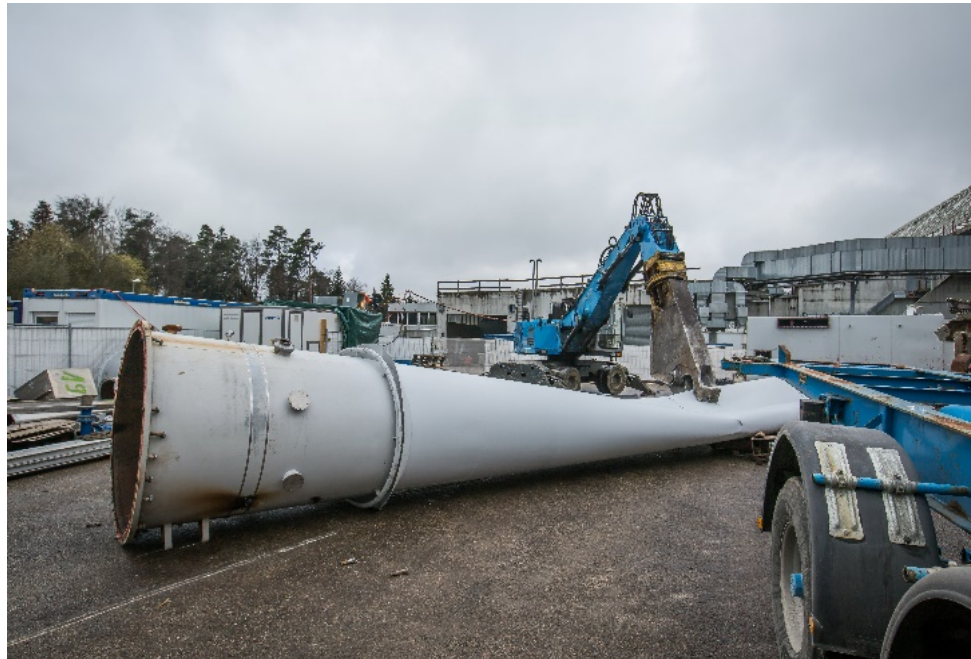
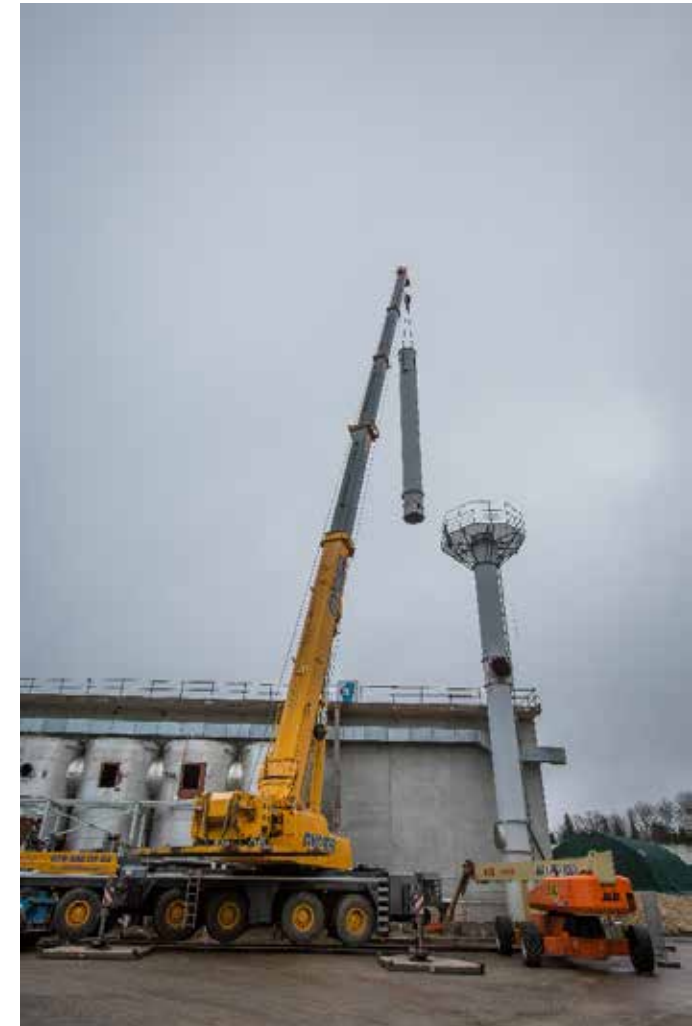
Démontage de l'Installation de traitement de l'air

- Début du chantier : 16.01.2017
- Démontage cheminée : 22.03.2017
- Fin du chantier : 10.04.2017

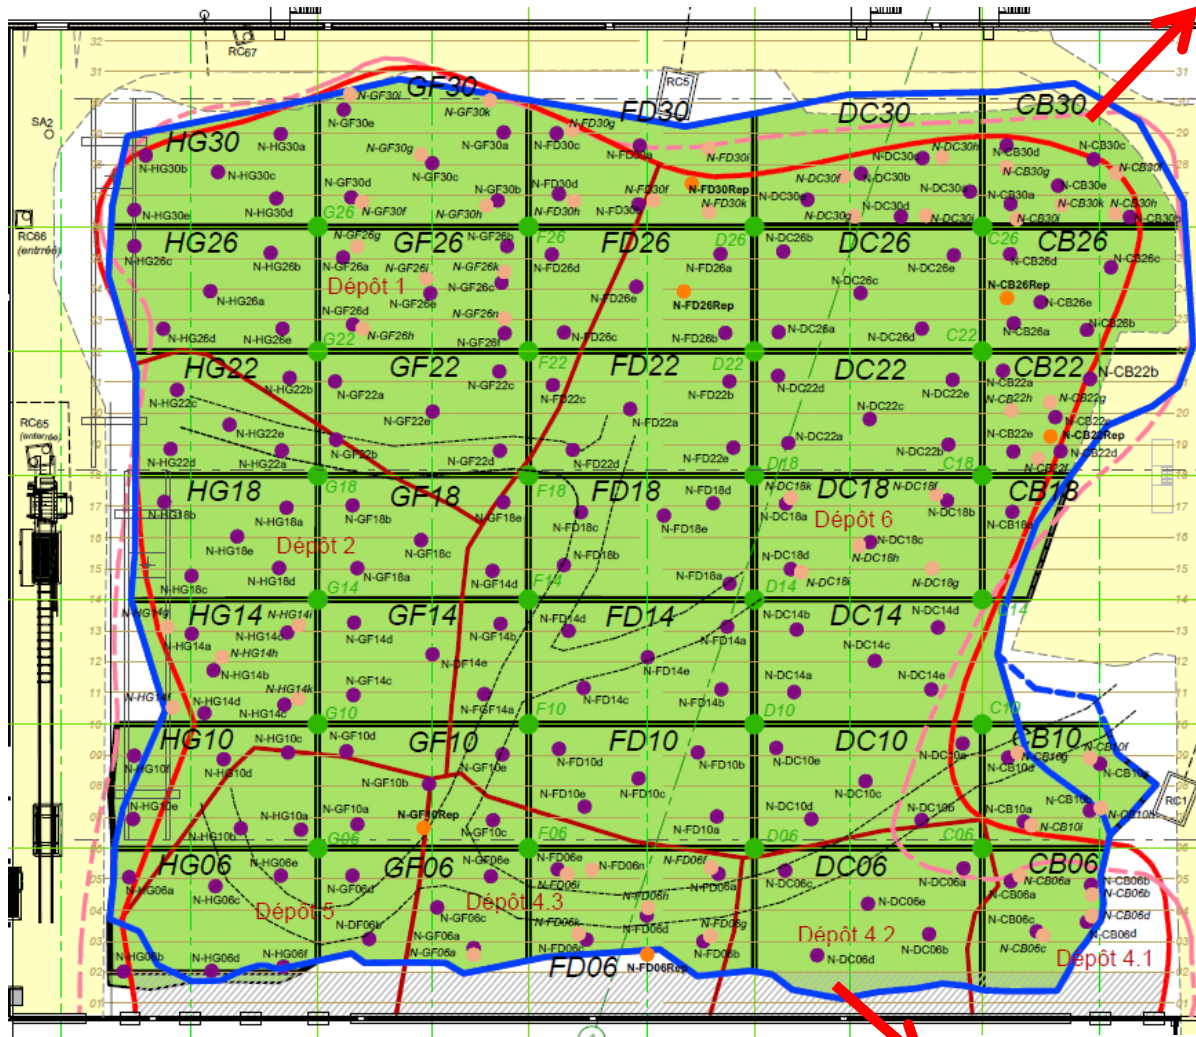
Encaissant Nord : Etat au 24.02.2017

Excavation supplémentaire dans la zone des lentilles sableuses

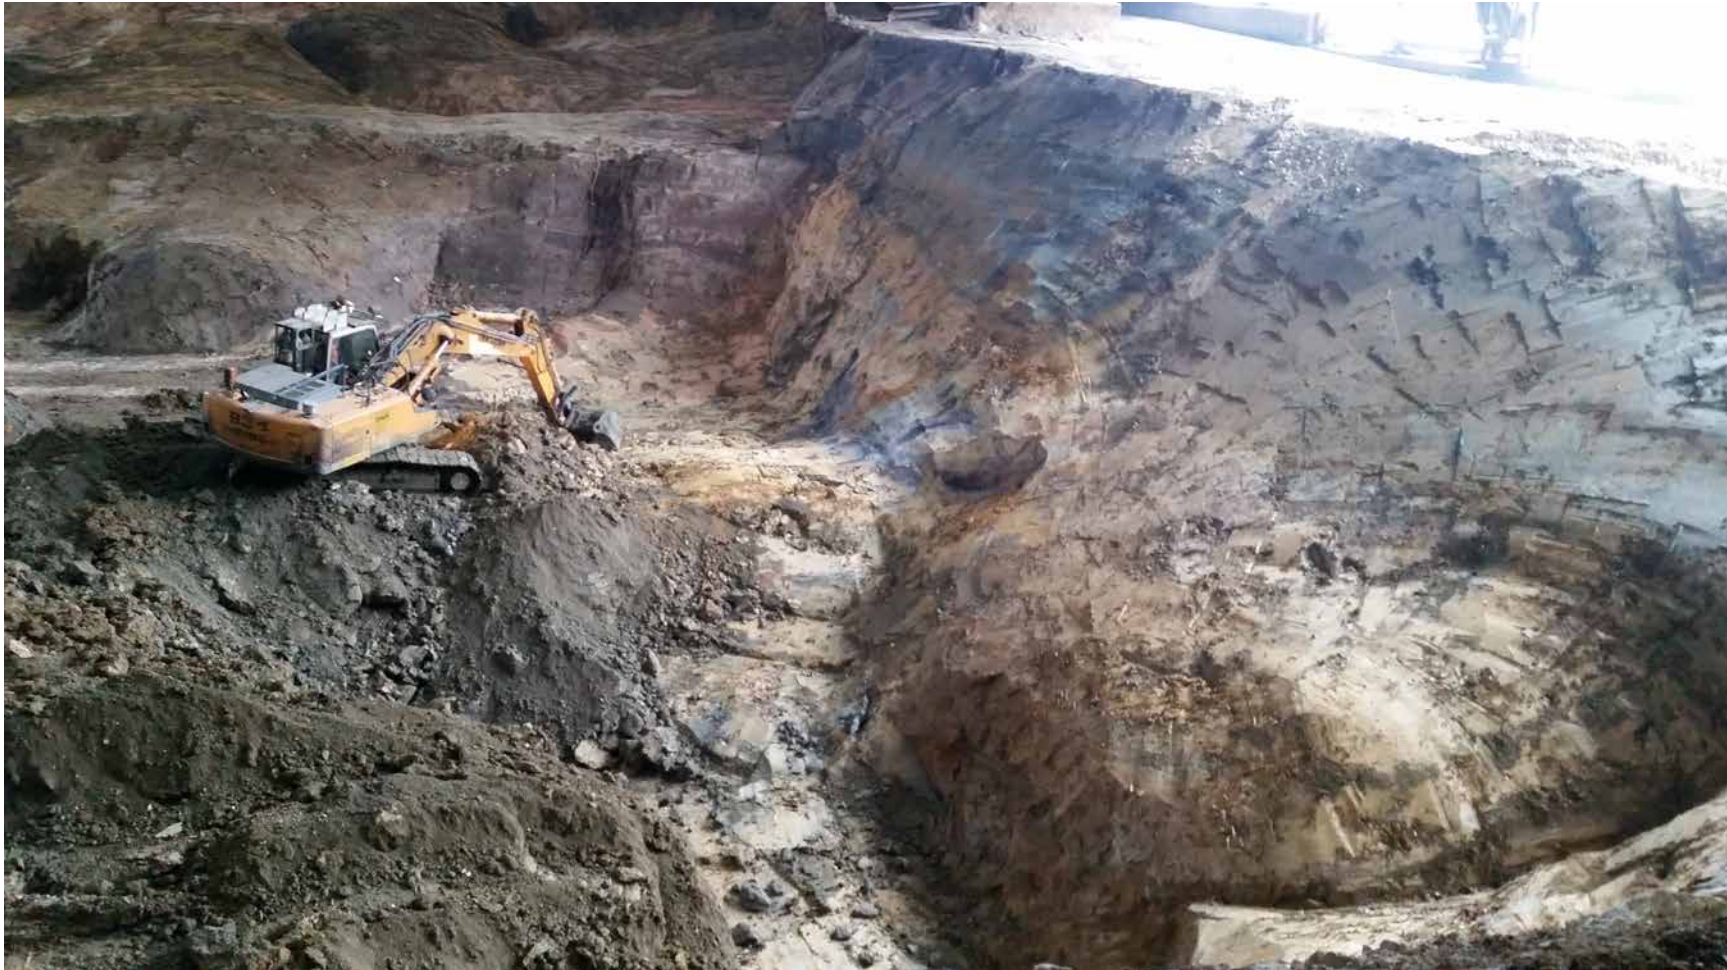
Excavation complémentaire le long de l'Axe 0'

Pour atteindre les objectifs d'assainissement : excavation supplémentaire de matériaux de sols dans la zone Nord

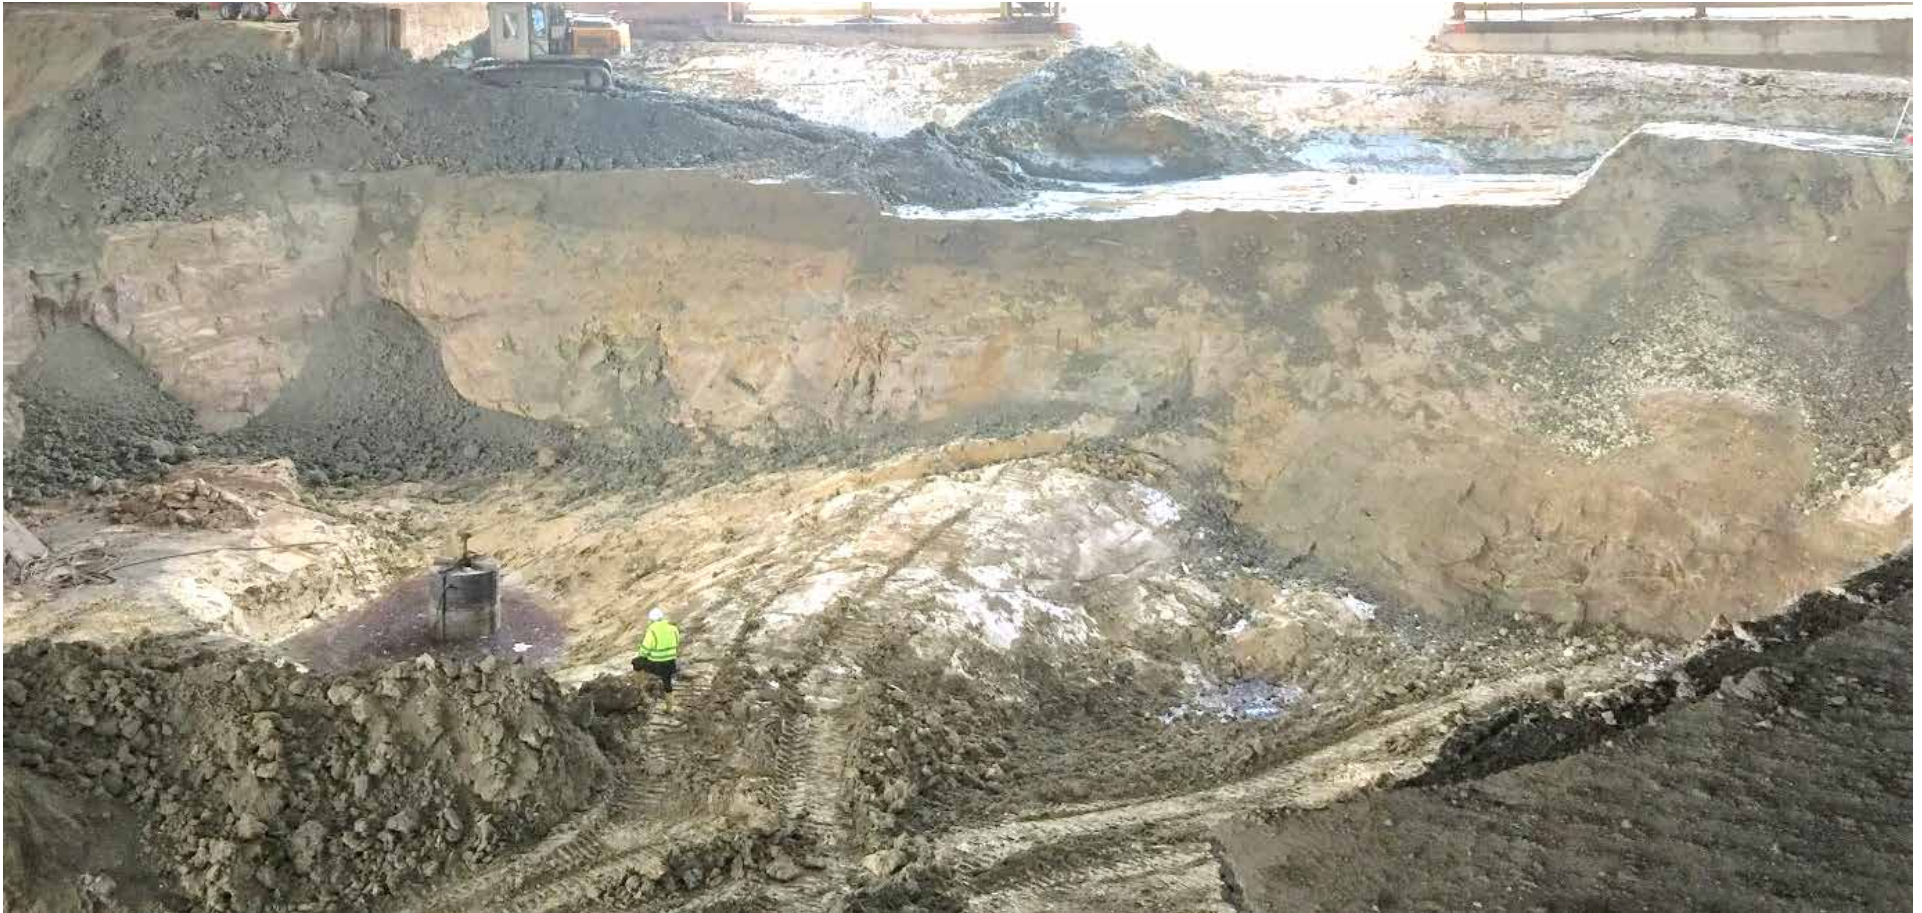
Lentille sableuse nord : mise en place d'un drainage pour capter les eaux contaminées

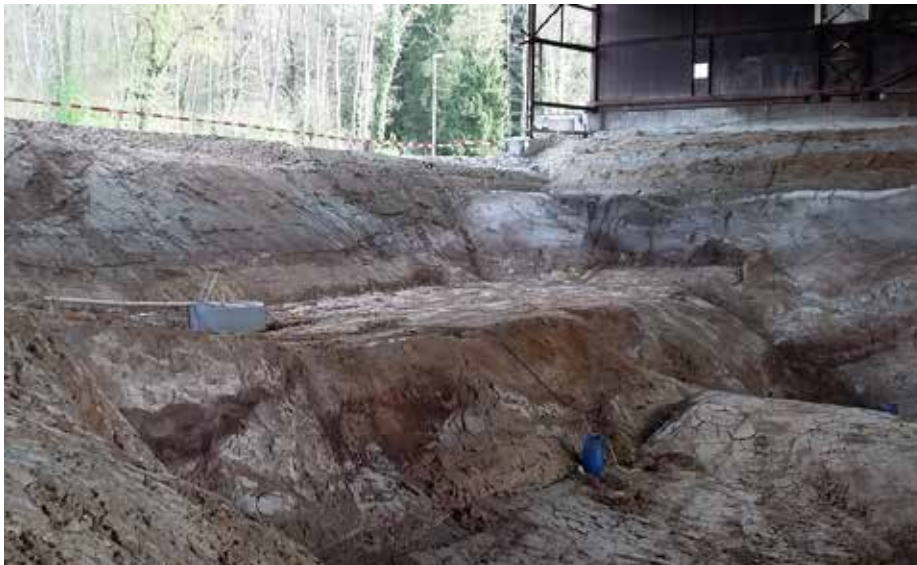
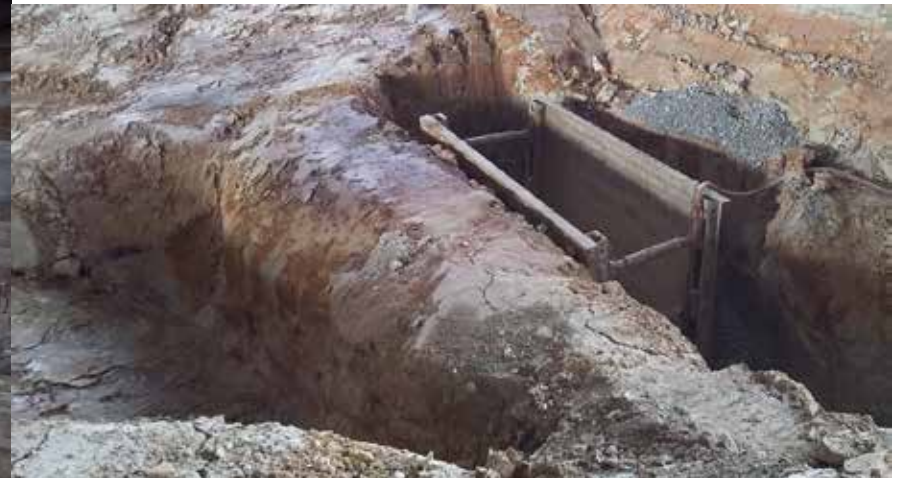
Investigations en cours pour la lentille sableuse Nord

- Injection de traceurs en AG51, le 04 novembre 2016 \Rightarrow trace de duasine en FD26
- Injection d'eau pour pousser la pollution vers la halle d'excavation, depuis le 09 novembre 2016 \Rightarrow débit sortant = débit injecté
- Mise en place d'un drainage pour capter les eaux provenant de la lentille nord et les eaux de FD26

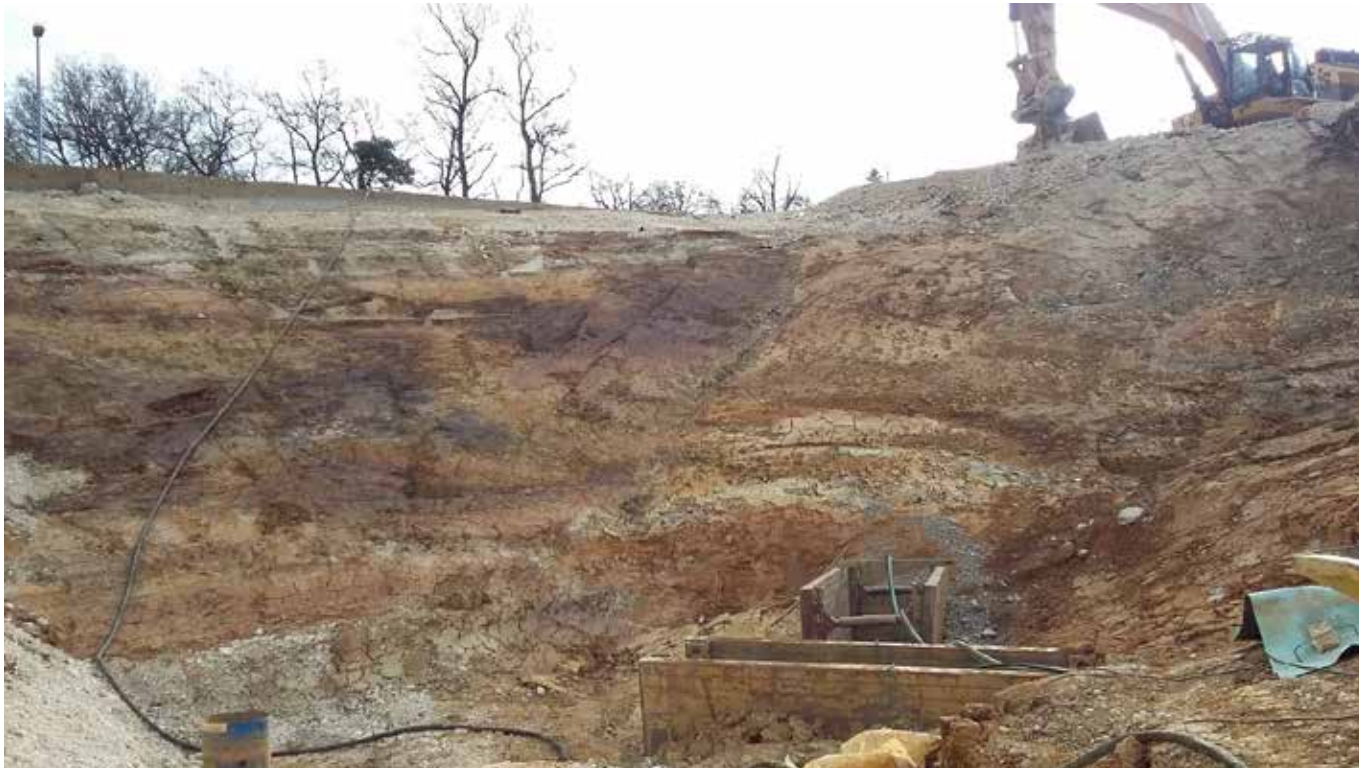
Investigations en cours pour la lentille sableuse Sud

- Mars 2017 : Excavation locale
- Mise en place d'un drainage pour capter les eaux
