# ANCIENNE DÉCHARGE INDUSTRIELLE DE BONFOL

## SURVEILLANCE ENVIRONNEMENTALE

### RAPPORT ANNUEL 2020

**Sujet :** Résultats des mesures

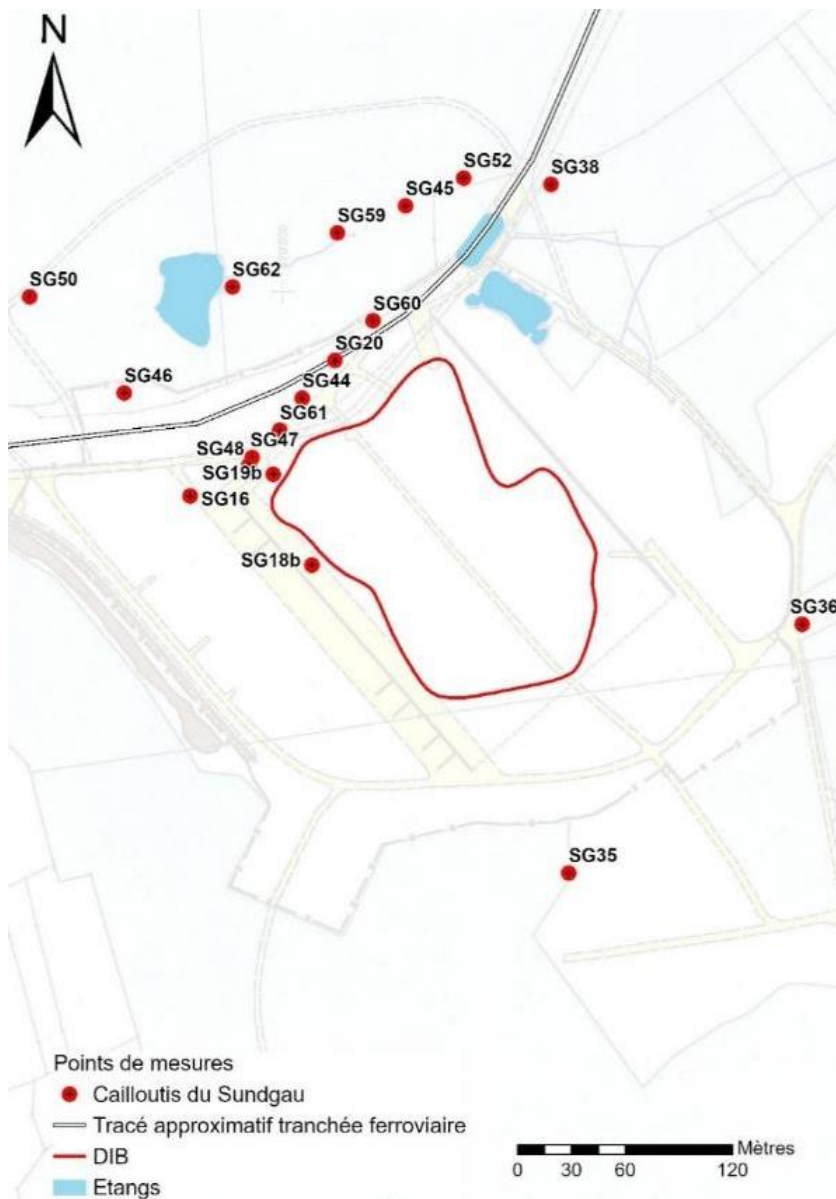
Figure 2.3 Situation des points de prélèvement dans les cailloutis du Sundgau, lors des grandes campagnes, selon le programme de surveillance après-assainissement

Le programme de surveillance après-assainissement dans les cailloutis du Sundgau comprend dix-huit points : SG16, SG18b, SG19b, SG20, SG35, SG36, SG38, SG44, SG45, SG46, SG47, SG48, SG50, SG52, SG59, SG60, SG61 et SG62 (Figure 2.3).

- Les forages SG19b, SG46, SG47, SG48, SG50 et SG61 sont influencés par le panache contaminé SG19b ;
- Les forages SG35 et SG36 sont situés à l'amont hydraulique de la décharge ;
- Les autres forages (10 points de contrôle) sont situés à l'aval hydraulique de la DIB hors panache contaminé.

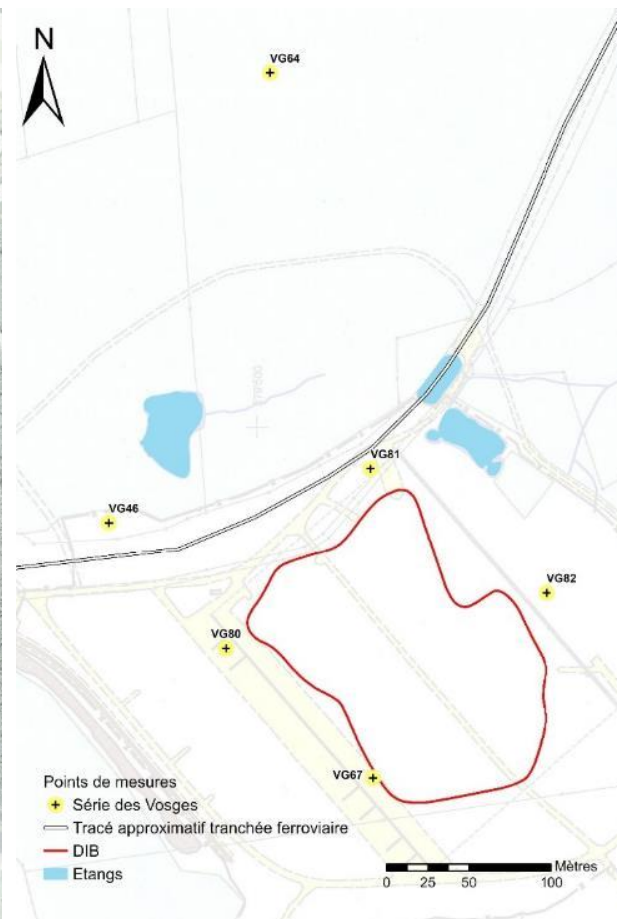
Figure 2.5 Situation des points de prélèvement dans la série des Vosges, lors des grandes campagnes, selon le programme de surveillance après-assainissement

Le programme de surveillance après-assainissement dans ce réseau est constitué des points suivants (Figure 2.4 et Figure 2.5) :

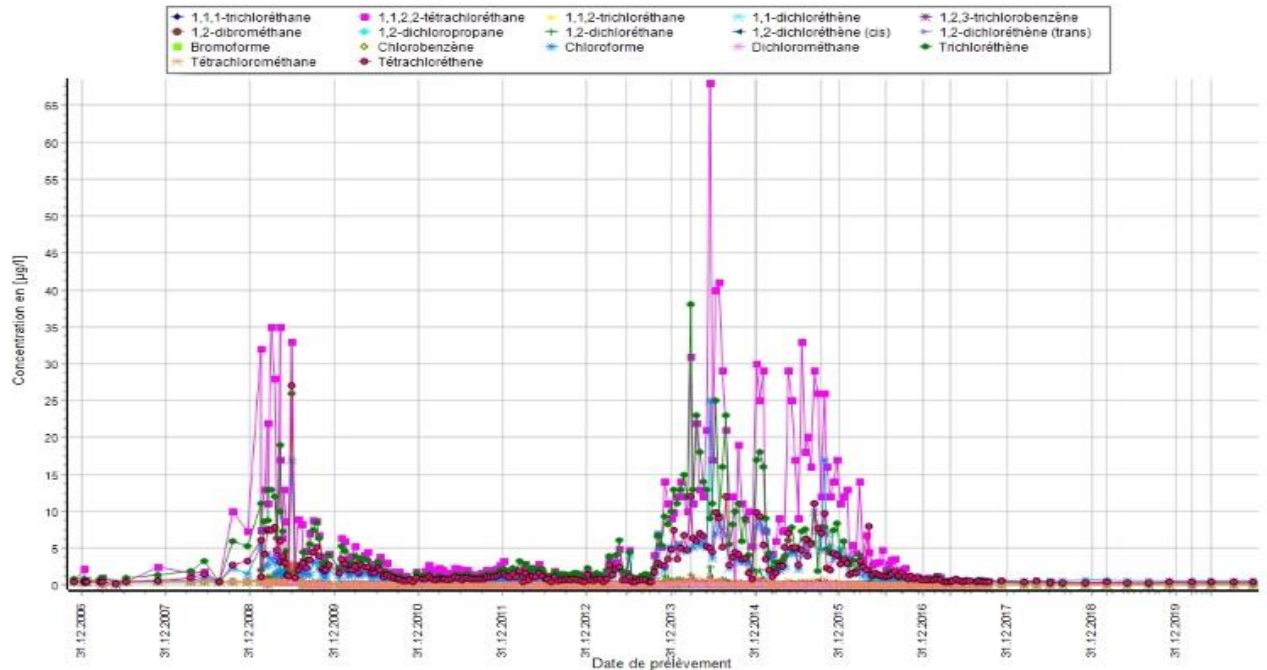
Les chlorures et le DOC (uniquement le 1<sup>er</sup> décembre) ont également été mesurés. Les valeurs mesurées restent très basses (Figure 2.14). Les valeurs de concentration indiquées par l'OSites sont respectées pour tous les paramètres.

Figure 2.14 Évolution des concentrations en SG61

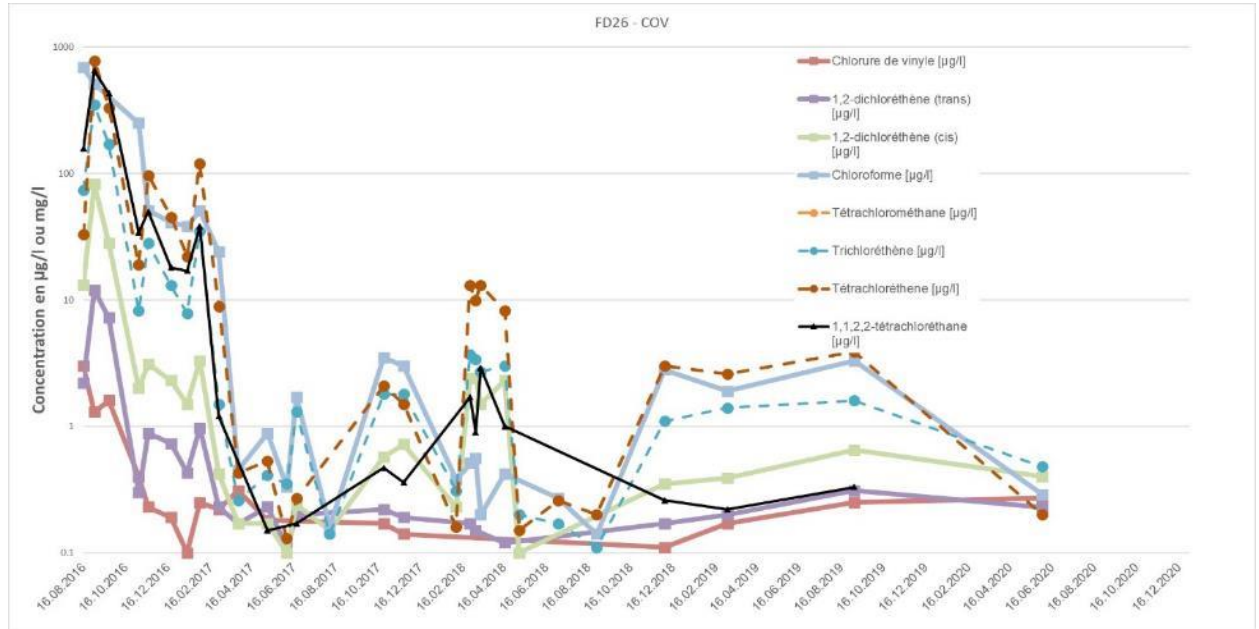
Parmi les COV, aucun ne dépasse en 2020 les valeurs de concentration de l'OSites. Le 1,1,2,2-tétrachloréthane, le chlorure de vinyle, le cis-1,2-dichloréthylène, le trichloréthène, le tétrachloréthène et le chloroforme montrent une tendance à la baisse en 2020, par rapport à la situation de fin 2018 et fin 2019. Depuis 2016, les concentrations de tous les paramètres ont diminué d'un facteur 10 à 1000. La Figure 3.19 montre l'évolution des principaux COV dans FD26 depuis août 2016.

Figure 3.19 Évolution des principaux COV dans FD26

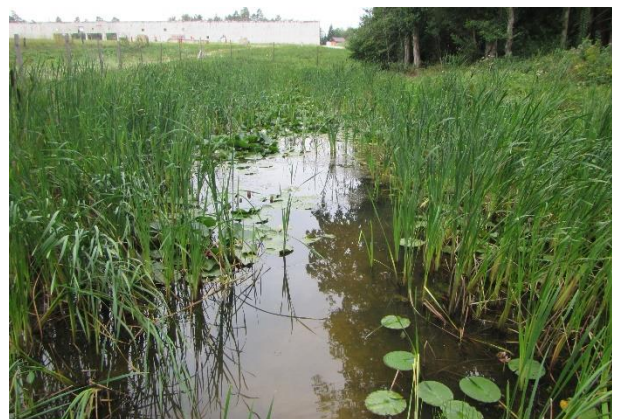
Figure 6.19 Important développement de massettes (2020)

- Gestion des massettes par des fauches régulières
- Retrait des nénuphars horticoles
- Vérifier la présence éventuelle de poissons, notamment la pêche

Le détail de ces entretiens est présenté au chapitre 6.10.

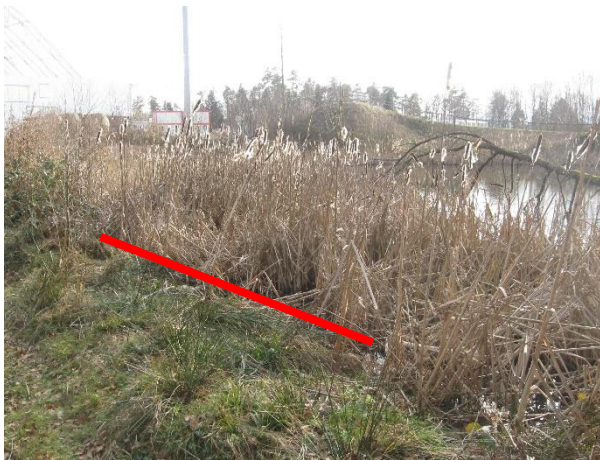
Figure 6.23 Fauche des massettes nécessaire.

Le responsable d'entretien se contentera de faucher principalement les massettes (voir roseaux) et les rejets d'aulne ou de saule. Les autres plantes (iris, joncs, carex, ...) ne nécessitent pas d'être fauchées. Ces deux cas différents sont illustrés ci-dessous :

- **Fauche des rejets d'aulne et des massettes par secteur tous les trois ans et mise en tas des produits de fauche à proximité en forêt ;**
- **Curage des secteurs à massettes tous les 10 ans et évacuation (mise en tas en forêt ou compostage).**

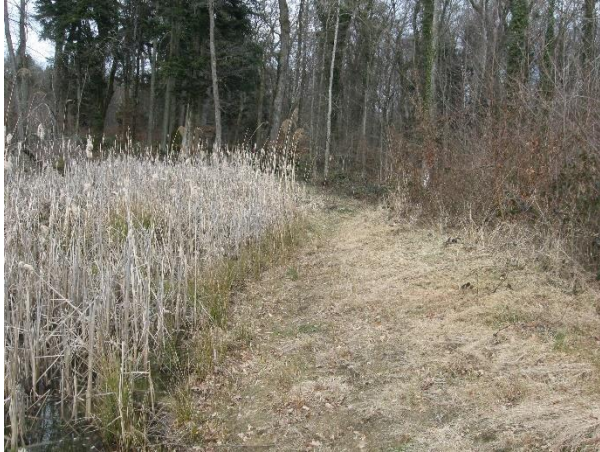
Figure 6.25 Berges après entretien (fauche des aulnes).

Ces entretiens doivent se réaliser en période de repos de la végétation, soit en hiver entre début novembre et fin février (sauf retrait des nénuphars à l'étang DIB en été). La fauche des rives en été est à éviter, car elle engendre d'importants dérangements pour la faune et coupe le cycle de reproduction des plantes (pas d'égrainage). Les fauches sont à effectuer par secteur (50-100 m<sup>2</sup> lors du premier entretien et autre secteur de même surface trois ans plus tard).

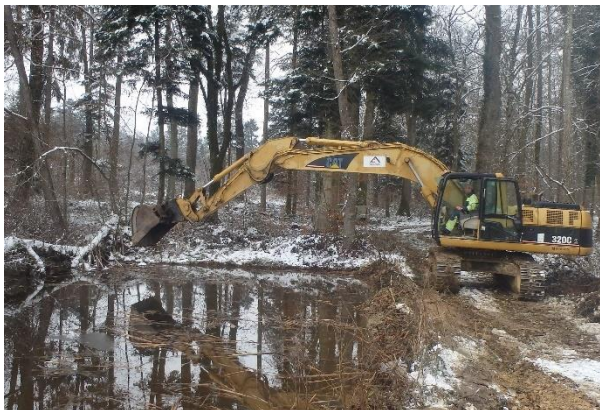
Figure 6.27 Curage depuis la rive.

Le curage des étangs doit être planifié en avance et nécessite l'intervention d'une pelle hydraulique. Idéalement, le niveau d'eau de l'étang sera préalablement abaissé (par pompage) pour faciliter l'excavation des plantes. L'engin doit travailler depuis la rive et retirer les végétaux et la vase sur une longueur de bras (5-10 m). Les matériaux doivent être excavés jusqu'à la couche de gravier (si présente) ou de marne. La couche de gravier (si présente) doit être laissée en place dans la mesure du possible. La marne ne doit en aucun cas être terrassée.

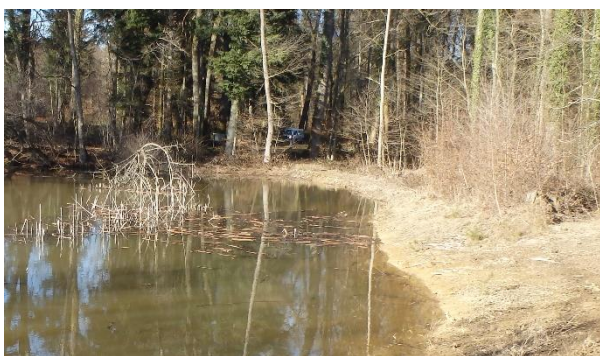
Figure 6.29 Etang forestier après curage des massettes.

Avec ce type d'entretien (fauche des berges tous les trois ans et curage des massettes tous les 10 ans), le maintien d'une grande surface en eau est assuré à long terme. Des aménagements spécifiques (digues de séparation ou curage total des étangs) peuvent être réalisés en coordination avec l'ENV.

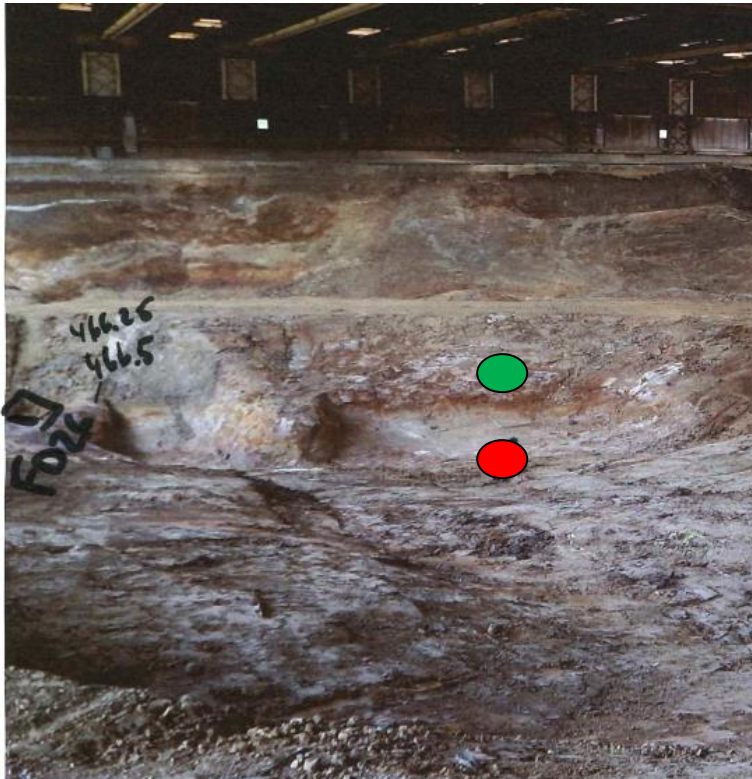
Figure 4 : Photos du fond de l'excavation avant remblayage indiquant les emplacements approximatifs de FO102 : initialement prévu (point rouge) et final (point vert).

Les photos de la Figure 4 montrent l'emplacement initialement prévu (point rouge) et final (point vert) du forage FO102.

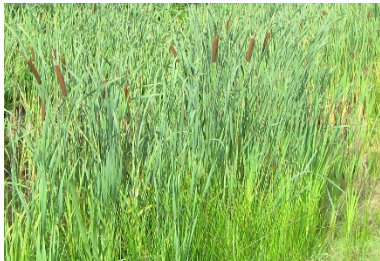
Objectifs:	Type d'intervention:	Fréquence et période d'intervention :
<p>➤ Eviter un trop fort développement des massettes et de la végétation buissonnante</p>

<ul style="list-style-type: none"> <li>➤ Faucher les massettes et les rejets d'aulnes présents dans les berges</li> <li>➤ Ne pas faucher les hélophytes à développement lent présents en pied de berge (iris, carex, joncs)</li> <li>➤ Evacuer les produits de fauche ou les mettre en tas en forêt</li> <li>➤ Faucher par secteur (en alternance : berge Est et berge Ouest)</li> <li>➤ Dégager l'arrivée d'eau et l'exutoire</li> </ul>	<ul style="list-style-type: none"> <li>➤ 1 x tous les 3 ans</li> <li>➤ Novembre à février</li> </ul>
<p>➤ Retirer les nénuphars horticoles et limiter l'atterrissement du plan d'eau</p>

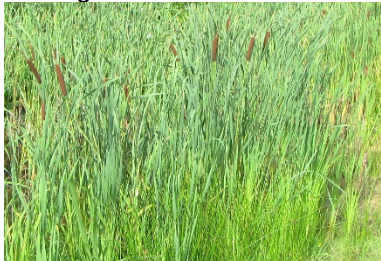
Objectifs:	Type d'intervention:	Fréquence et période d'intervention :
<p>➤ Eviter un trop fort développement des massettes et de la végétation buissonnante</p>

<ul style="list-style-type: none"> <li>➤ Faucher les massettes et les rejets d'aulnes présents dans les berges</li> <li>➤ Ne pas faucher les hélophytes à développement lent présents en pied de berge (iris, carex, joncs)</li> <li>➤ Evacuer les produits de fauche ou les mettre en tas en forêt</li> <li>➤ Faucher par secteur (en alternance : berge Nord et berge Sud)</li> <li>➤ Dégager l'exutoire vers l'étang DIB</li> </ul>	<ul style="list-style-type: none"> <li>➤ 1 x tous les 3 ans</li> <li>➤ Novembre à février</li> </ul>
<p>➤ Eviter l'atterrissement du plan d'eau et maintenir une grande surface en eau</p>
