SECTION D'ARCHÉOLOGIE ET PALÉONTOLOGIE

ARCHÉOLOGIE CANTONALE RAPPORT 2017

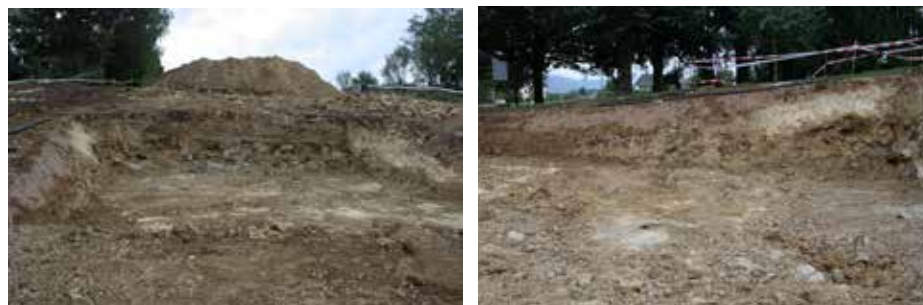
La maison familiale, située dans la pente, a nécessité un terrassement assez important, permettant d'examiner le sous-sol jusqu'à environ 2,30m de profondeur, terre comprise (fig. 2.2).

Fig. 2.2 (à gauche)
 Alle – Sur les Vies de Bâle. Terrasse-
 ment profond vu depuis le sud.
 Photo P.-A. Borgeaud, OCC- SAP

Fig. 2.3 (à droite)
 Alle – Sur les Vies de Bâle. Vue de
 la coupe ouest dans le terrassement
 profond.
 Photo P.-A. Borgeaud, OCC- SAP

Sous 30cm de terre végétale, on observe de la roche plus ou moins démantelée, partiellement surmontée à l'ouest par des colluvions loessiques biseautant dans la pente (fig. 2.3).

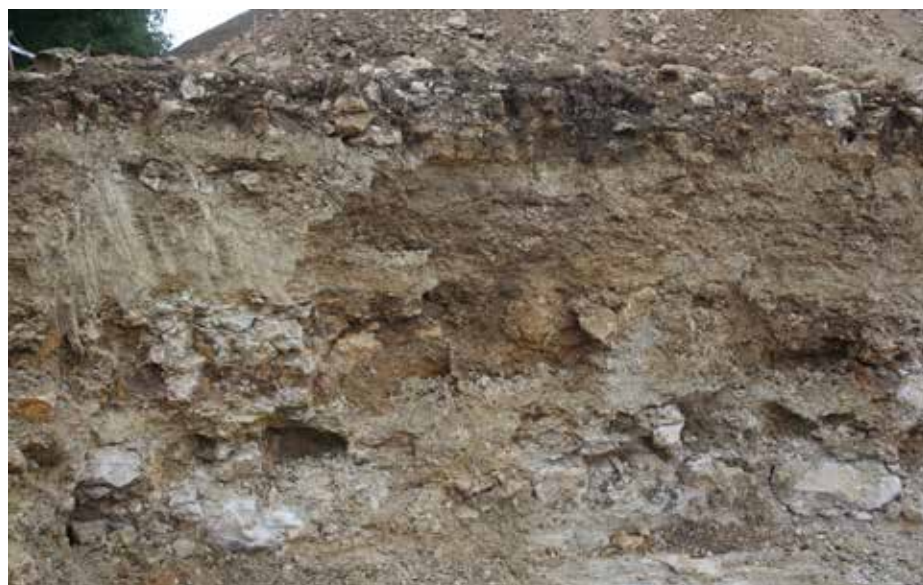
Fig. 2.4
 Alle – Sur les Vies de Bâle. Détail des
 niveaux de roche dans la coupe nord
 du terrassement profond.
 Photo P.-A. Borgeaud, OCC- SAP

Le front de coupe au nord montre différents horizons de roche et de couches marneuses (fig. 2.4).

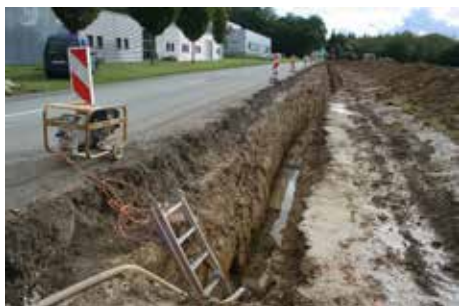
Destinée à recevoir une conduite d'eau potable en remplacement d'une ancienne canalisation qui se trouve sous la route, la tranchée est profonde d'environ deux mètres (fig. 2.6).

Fig. 2.6 (à gauche)
Alle – Route de Miécourt. La tranchée de canalisation vue depuis l'ouest.
Photo P.-A. Borgeaud, OCC-SAP

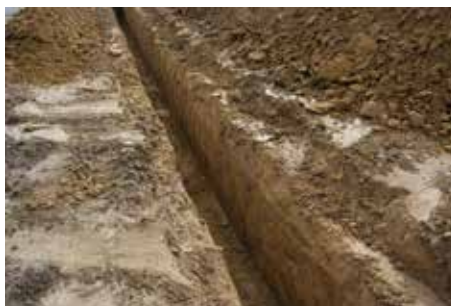
La coupe de la tranchée montre une stratigraphie monotone qui n'a livré aucun artefact archéologique. Sous 25cm de terre végétale, on observe une trentaine de centimètres de silts peu argileux brun jaune contenant de rares charbons de bois (couche 2). Puis près de 150cm de sédiments jaune brun d'origine loessique, constitués de silts peu argileux archéologiquement stériles (couche 4). On aperçoit çà et là de rares galets vosgiens dans ce niveau inférieur, dont la base n'est pas atteinte à 200cm de profondeur (fig. 2.7)

Fig. 2.7 (à droite)
Alle – Route de Miécourt. Vue de la coupe dans la tranchée de canalisation.
Photo P.-A. Borgeaud, OCC-SAP

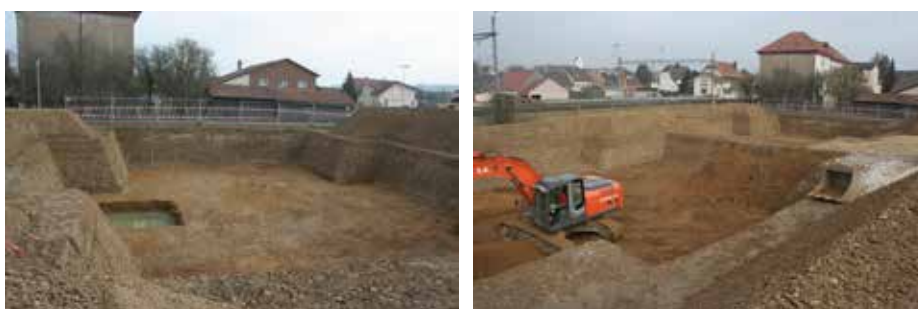
La construction de deux immeubles avec sous-sols a entraîné le terrassement de deux grandes excavations accolées, profondes de 270cm environ (fig. 2.9).

Sous 20cm de terre végétale (absente sur les figures, car décapée), on voit 70 à 90cm de remblais contemporains provenant des travaux de viabilisation du quartier plus au sud, il y a quelques années.

Fig. 2.9 (à gauche)
Alle – Rière chez Guenat. Les
terrassements profonds vus depuis
le sud-ouest.
Photo P.-A. Borgeaud, OCC-SAP

Fig. 2.10 (à droite)
Alle – Rière chez Guenat. Le ter-
rassement profond de l'immeuble
oriental vu depuis l'ouest.
Photo P.-A. Borgeaud, OCC-SAP

A la base de ces remblais, on observe des sédiments brun jaune très graveleux plus ou moins lités, archéologiquement stériles, semble-t-il. La matrice des graviers devient orangée à la base du terrassement dès 260cm de profondeur. Un surcreusement destiné à la cage d'ascenseur est en partie rempli d'eau de la nappe phréatique (fig. 2.10).

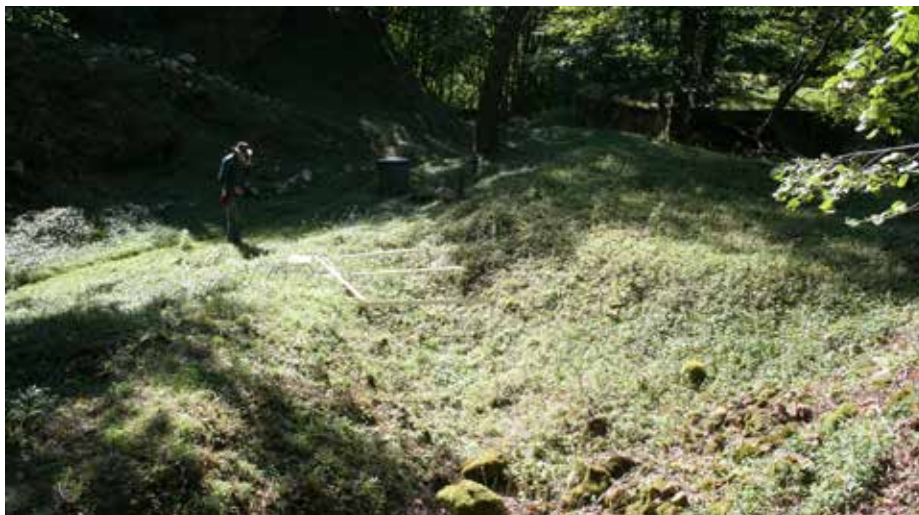
L'emplacement choisi est situé dans ce qui semble être un fossé comblé, à une vingtaine de mètres du fortin militaire. Le système de toilettes sèches envisagé n'a pas nécessité d'important creusement, la cabane étant fixée sur un cadre de traverses de chemin de fer simplement posées et calées de niveau (fig. 2.12).

Fig. 2.12
Asuel – Château. Vue de l'emplacement choisi pour l'installation de la cabane WC (marqué au sol par des lattes).
Photo P.-A. Borgeaud, OCC-SAP

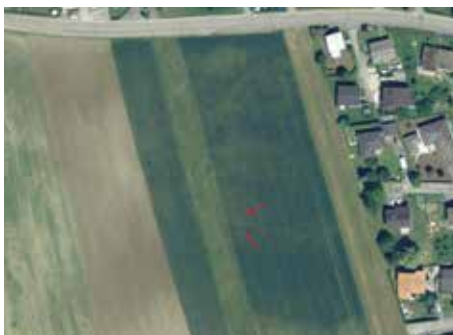
En consultant les photographies aériennes du GéoPortail avant de se rendre sur place, nous avons repéré deux traces longilignes et parallèles dans la moitié nord de la nouvelle zone à bâtir (fig. 2.14).

Fig. 2.14 (à gauche)
Bassecourt – Les Longues Royes. Vue
des deux traces longilignes (flèches
rouges) bien visibles sur l'orthophoto
de 2008-2009 du GéoPortail jura.ch

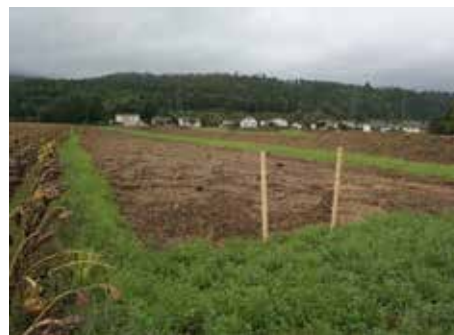
Lors de la première visite de surveillance, les chemins du nouveau quartier résidentiel sont en cours de terrassement (fig. 2.15).

Fig. 2.15 (à droite)
Bassecourt – Les Longues Royes.
Décapage partiel de la piste occiden-
tale vu depuis le sud.
Photo P.-A. Borgeaud, OCC-SAP

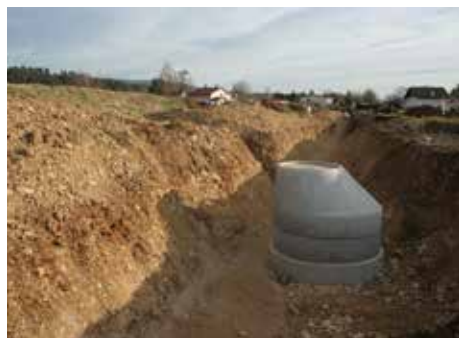
Les tranchées de canalisation permettent d’observer plus profondément le substrat local. Sous 25cm de terre végétale, les graviers sont d’abord pris dans une matrice de sédiments humiques bruns sur 20 à 60cm d’épaisseur, puis dans des limons graveleux plus sableux beiges. Ce substrat paraît ici archéologiquement stérile (fig. 2.16).

Fig. 2.16 (à gauche)
Bassecourt – Les Longues Royes. Vue d’une tranchée de canalisation.
Photo P.-A. Borgeaud, OCC-SAP

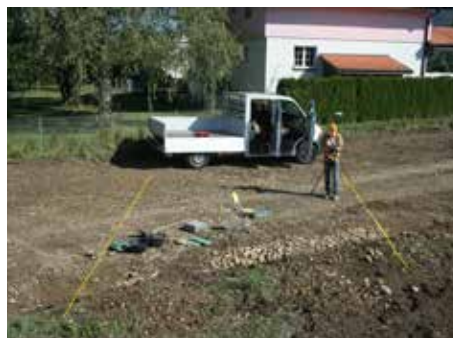
A proximité des habitations de Bassecourt, près de la maison n°14 pour être précis, nous avons pu dégager un court tronçon d’empierrement. Cette structure s’inscrit dans le tracé repéré sur les orthophotos du GéoPortail du canton. Il s’agit de toute évidence du radier d’un ancien chemin (fig. 2.17).

Fig. 2.17 (à droite)
Bassecourt – Les Longues Royes. Le petit tronçon dégagé de la voie vu depuis le nord-ouest. En jaune : projection approximative des deux bords de la voie.
Photo P.-A. Borgeaud, OCC-SAP

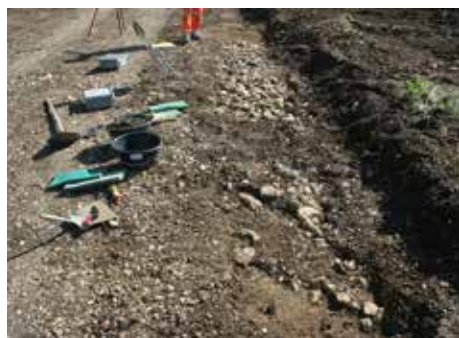
Cet aménagement est composé de graviers et de pierres arrondies (Ø 5 à 20cm) paraissant posés en vrac, mais l’ensemble est assez bien damé et jointif. La largeur de ce radier est d’environ cinq mètres (fig. 2.18).

Des gravillons subsistent plus ou moins selon les endroits et peuvent correspondre aux reliques d’un revêtement carrossable. Trois objets ont été trouvés sur ce petit tronçon de radier dégagé manuellement, soit une sorte de crochet fermé incomplet en tige de fer, une petite scorie ferreuse et un petit tesson de céramique. Les deux premiers objets ne sont pas datables en l’état. La céramique a de prime abord été prise pour de la terre sigillée romaine, mais après lavage il s’avère qu’il s’agit plutôt d’un débris de pot de fleur moderne sans intérêt. Une prospection au détecteur de métaux sur le tracé de cette voie n’a rien livré d’intéressant pour sa datation.

Le bord méridional de la voie est net. Les pierres du radier s’arrêtent ici assez brusquement, et on observe immédiatement plus au sud des sédiments brun jaune finement graveleux et grossièrement sableux traduisant des circulations d’eau. Il est possible qu’il s’agisse d’un remplissage de fossé bordant directement la voie (?) et large d’environ 70cm. Puis, encore plus au sud, on observe un sol graveleux qui semble correspondre au substrat naturel composé de sédiments très graveleux.

Fig. 2.18 (à gauche)
Bassecourt – Les Longues Royes. L’empierrement de la voie vu depuis le nord.
Photo P.-A. Borgeaud, OCC-SAP

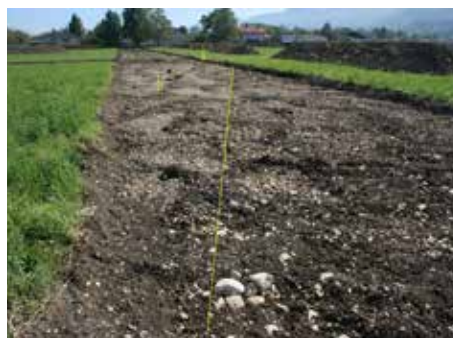
Fig. 2.19 (à droite)
Bassecourt – Les Longues Royes. Tracé hypothétique du bord septentrional de la voie vu depuis le nord-ouest. Le trait jaune souligne une surface un peu plus caillouteuse à sa droite et pouvant constituer un reliquat de la voie très arasée. Les flèches montrent la trace hypothétique d’un fossé septentrional.
Photo P.-A. Borgeaud, OCC-SAP

La surface fraîchement décapée d’une future rue du nouveau quartier nous montre, à environ 150m plus à l’ouest et à l’endroit où doit passer la voie, des zones aux graviers plus

grossiers. Il est possible que ces éléments constituent les seules reliques éparses d'un radier presque totalement arasé par les travaux agricoles. Parallèlement et à environ deux mètres plus au nord, on distingue sur une quinzaine de mètres une trace rectiligne brune plus humique difficile à identifier en plan et pouvant constituer une base de fossé (fig. 2.19 et 2.20).

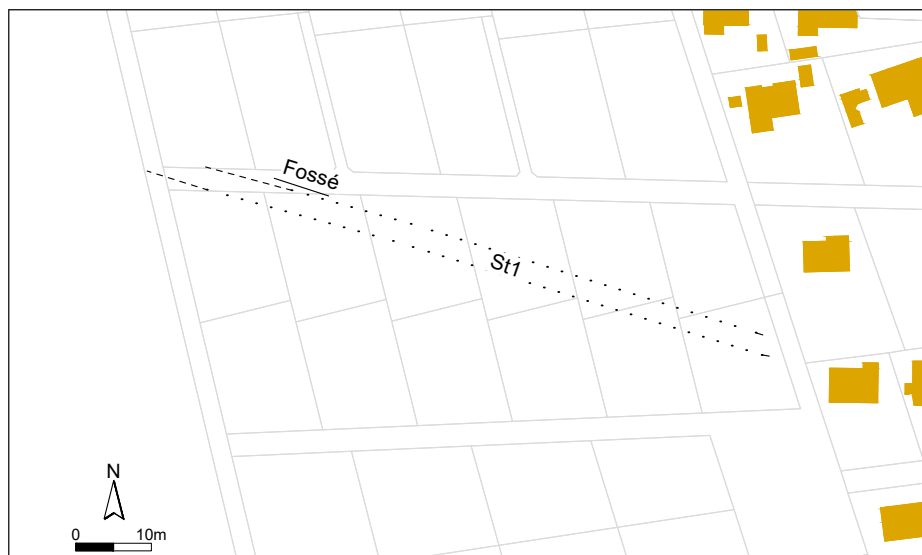
Fig. 2.20
Bassecourt – Les Longues Royes.
Plan de situation des vestiges
observés.
Illustration Y. Maître, OCC-SAP

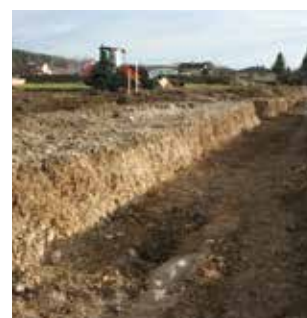
Fig. 2.21
Bassecourt – Les Longues Royes.
Tranchée de canalisation vue depuis
l'ouest.
Photo P.-A. Borgeaud, OCC-SAP

Le creusement des canalisations dans ce secteur n'a pas permis de confirmer avec certitude en coupe la présence de vestiges d'un radier, ni d'observer plus en profondeur l'hypothétique fossé latéral aperçu en plan (fig. 2.21).

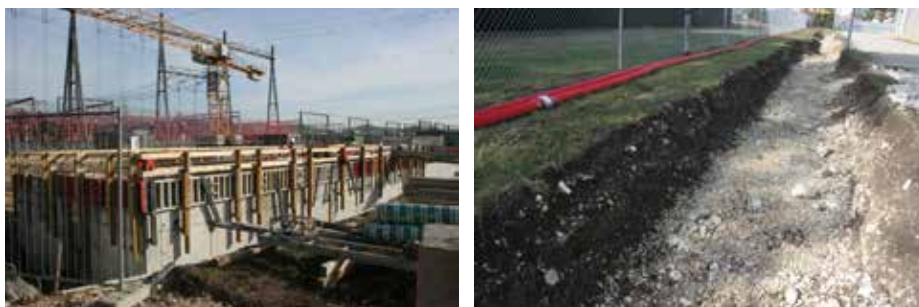
Fig. 2.23 (à droite)
Bassecourt – Entre les Vies. Tranchée de canalisation vue depuis l'est.

Nous avons donc suivi ponctuellement la suite des travaux de terrassement, qui se sont limités principalement à des tranchées assez peu profondes pour l'enterrement de conduites électriques, et à des caissons de fondations destinés à des transformateurs (fig. 2.23). D'autres travaux moins conséquents n'ont nécessité que l'enlèvement de la terre végétale.

Une tranchée principale assez longue, profonde de 80cm, n'a montré que 70cm de remblais contemporains terreux qui reposent sur le substrat naturel stérile composé ici de graviers (fig. 2.24).

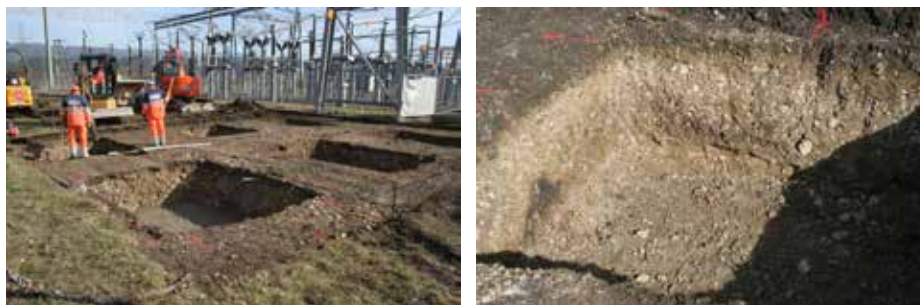
Une série de caissons de fondations profonds de 120cm montre, sous 15cm de terre végétale, environ 80cm de remblais contemporains graveleux plus ou moins limoneux. Ceux-ci reposent également sur les graviers stériles à matrice sableuse jaunâtre (fig. 2.25 et 2.26).

Fig. 2.25 (à gauche)
Bassecourt – Entre les Vies. Vue depuis le sud-ouest d'une partie des caissons déjà partiellement bétonnés.
Photo P.-A. Borgeaud, OCC-SAP

Fig. 2.26 (à droite)
Bassecourt – Entre les Vies. Vue de la coupe dans un des caissons dont le fond n'est pas encore bétonné.
Photo P.-A. Borgeaud, OCC-SAP

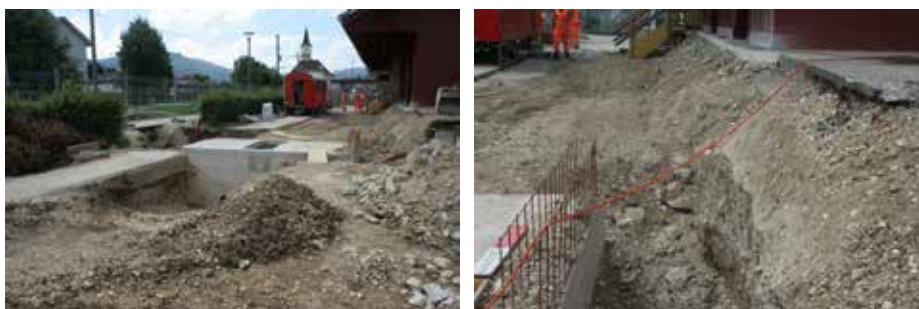
On observe des remblais sous le quai et l'excavation du passage sous voie ne semble recouper que des graviers archéologiquement stériles (fig. 2.28).

Fig. 2.28 (à gauche)
Bassecourt – Gare. Les premiers travaux devant le quai vus depuis l'est. Photo P.-A. Borgeaud, OCC-SAP

Fig. 2.29 (à droite)
Bassecourt – Gare. Les pierres de fondation du quai vues depuis l'est. Photo P.-A. Borgeaud, OCC-SAP

La fondation du mur du quai est aperçue sans nécessiter plus de dégagement (fig. 2.29).

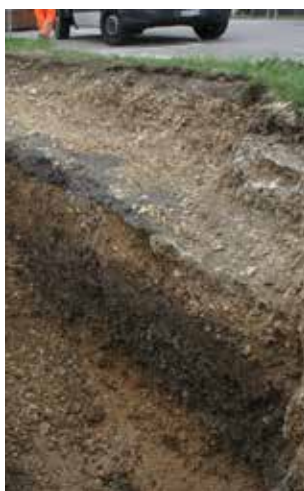
Vis-à-vis et au sud de la station d'essence, une vingtaine de mètres avant le petit passage à niveau, un sondage destiné à dégager un coffre électrique (fig. 2.27, point rouge) a permis d'observer la stratigraphie locale (fig. 2.30).

Fig. 2.30
Bassecourt – Gare. Vue de la coupe au sud de la station d'essence. Photo P.-A. Borgeaud, OCC-SAP

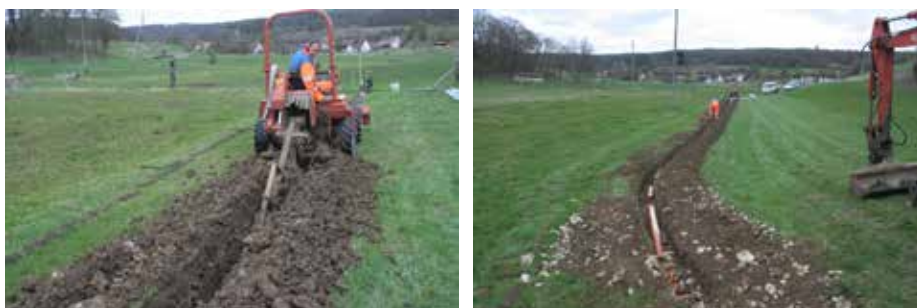
Cette tranchée très étroite et peu profonde a montré des colluvions brunes plus ou moins caillouteuses ne présentant ici pas d'intérêt archéologique (fig. 2.33).

Fig. 2.32 (à gauche)
Beurnevésin – Es Breuyes. Vue de la tranchée en cours de creusage à la fraise.
Photo P.-A. Borgeaud, OCC-SAP

Fig. 2.33 (à droite)
Beurnevésin – Es Breuyes. Le tronçon de canalisation vu depuis le sud.
Photo P.-A. Borgeaud, OCC-SAP

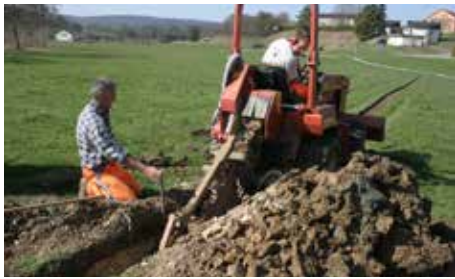
Fig. 2.35 (à gauche)
Bonfol – Cras Chalet. Vue de la fraise en action.
Photo P.-A. Borgeaud, OCC-SAP

La première partie de la conduite située hors périmètre a été excavée avec une petite fraise à chaîne (fig. 2.35).

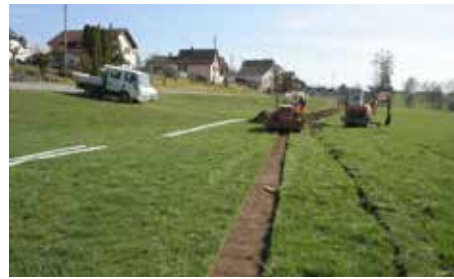
Fig. 2.36 (à droite)
Bonfol – Cras Chalet. Vue de la bande de terre enlevée avant le passage de la fraise.
Photo P.-A. Borgeaud, OCC-SAP

Pour minimiser les dégâts, une fine bande de terre végétale de 40cm de largeur a été enlevée manuellement avant le passage de la fraise. Les dalles herbeuses obtenues sont stockées sur le côté, puis remises en place dans la fougée après l'installation des conduites et le remblayage de la tranchée (fig. 2.36).

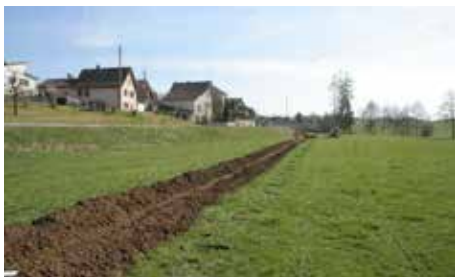
La largeur de la tranchée creusée avec cette petite fraise est de seulement 18cm, la profondeur étant de 80cm. Ceci est suffisant pour y placer les deux tuyaux de 63mm de diamètre prévus par Swisscom, mais bien trop exigü pour permettre des observations archéologiques valables (fig. 2.37).

Fig. 2.37 (à gauche)
Bonfol – Cras Chalet. Vue du premier tronçon fraîchement creusé à la fraise.
Photo P.-A. Borgeaud, OCC-SAP

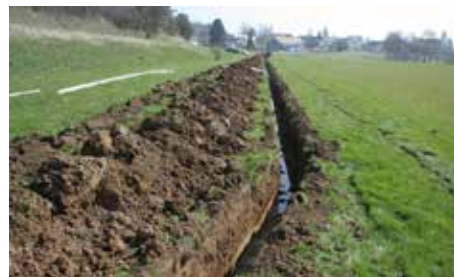
Fig. 2.39 (à droite)
Bonfol – Cras Chalet. La tranchée et la bifurcation vues depuis le nord-ouest. Photo P.-A. Borgeaud, OCC-SAPCC-SAP

- 0 à -15cm : terre végétale ;
- 15 à -60-70cm : couche 2, silts assez peu argileux brun jaune contenant quelques charbons de bois. Seul un tesson glaçuré brun et à décor jaune a été observé et prélevé, à 50cm de profondeur. La couche est généralement peu caillouteuse. Néanmoins, une section a livré d'assez nombreuses pierres et blocs érodés correspondant de toute évidence à des dépôts de pente. Cette zone pierreuse débute à une septantaine de mètres dans le périmètre et va jusque vers la bifurcation de la tranchée (fig. 2.39).

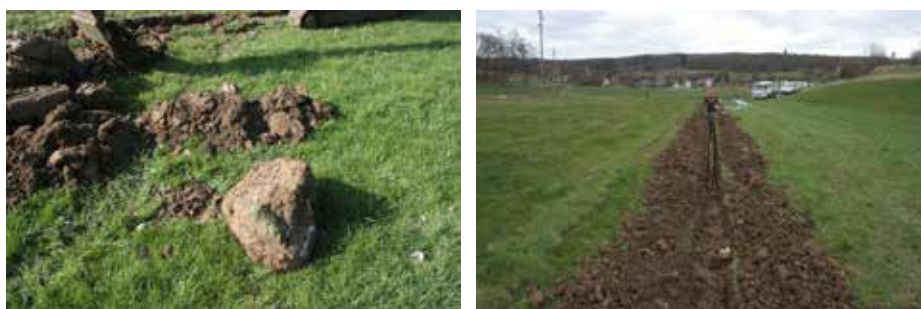
Fig. 2.40 (à gauche)
Bonfol – Cras Chalet. Vue du plus gros bloc provenant des colluvions de la couche 2.

Fig. 2.41 (à droite)
Bonfol – Cras Chalet. Vue de la suite de la tranchée en direction de Beurnevésin.

Le plus gros bloc observé mesure 50 x 45 x 30cm. Il présente, comme généralement ses « congénères » plus petits, de nombreuses cupules d'érosion (fig. 2.40).

Pour la suite des travaux hors du périmètre, le feu vert a de nouveau été donné à la fraise. L'utilisation d'un pousse-tube a d'abord été nécessaire pour passer les conduites sous le chemin qui dessert la station d'épuration. Puis la tranchée s'est poursuivie en direction de Beurnevésin, sans surprise archéologique (fig. 2.41).

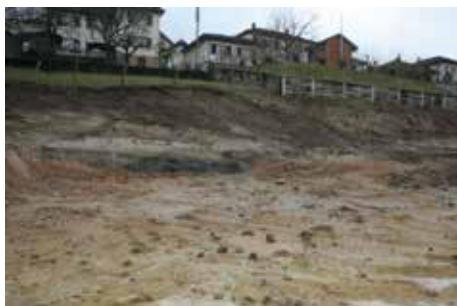
Les immeubles projetés ici ne comportant pas de sous-sols, le terrassement s'est limité à l'enlèvement des tas de déblais et à l'aplanissement de la zone. Ce travail a entamé des dépôts de pente bruns moyennement caillouteux et le sommet des colluvions molassiques stériles qui montrent ici toute une gamme de couleurs (fig. 2.44).

Fig. 2.44 (à gauche)
Courfaivre – Derrière le Vieux Môtier
Le terrassement dans la parcelle 301
vu depuis le nord-est.
Photo P.-A. Borgeaud, OCC-SAP

Les zones noirâtres sont dues à la présence de manganèse et non de charbons de bois. Le niveau bleu est une marque altimétrique de peinture faite par l'entreprise. Aucun vestige archéologique n'a été observé.

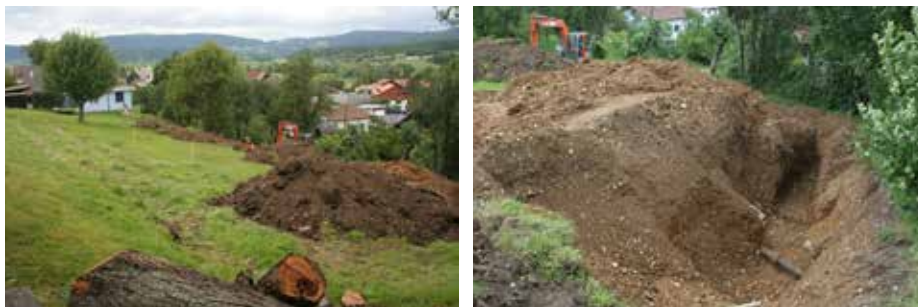
Fig. 2.47 (à gauche)
Courfaivre – En Bristol. La parcelle vue depuis le sud-est au début des terrassements.
Photo P.-A. Borgeaud, OCC-SAP

Fig. 2.48 (à droite)
Courfaivre – En Bristol. Vue d'une tranchée profonde de canalisation.
Photo P.-A. Borgeaud, OCC-SAP

Une tranchée a d'abord été excavée pour retrouver le réseau en place des conduites d'eau et d'électricité. Cette fouille profonde localement de 3,50 m a permis d'observer le substrat local. On voit des colluvions de pente plus ou moins caillouteuses, avec quelques passages graveleux lités. Les deux mètres inférieurs sont jaune brun et paraissent stériles. Les 1,50 m supérieurs sont de couleur plus brune, avec quelques charbons de bois en paillettes. Cette partie supérieure est « anthropisée » sans que ne soit observé de mobilier archéologique, ni de structure dans la tranchée (fig. 2.48).

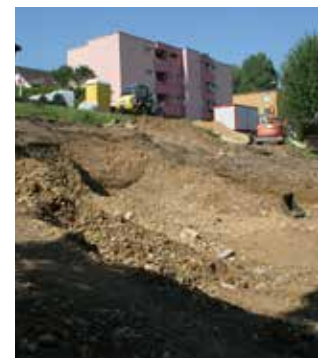
Une deuxième visite des travaux, alors que le terrassement de l'assise de la maison est bien entamé, confirme la stratigraphie précédemment observée dans la tranchée. On observe localement des pierres plus grosses mais aucun artefact archéologique (fig. 2.49).

Les gros éléments que l'on voit vers le centre de l'image sont des déchets de construction et des débris de conduite en ciment qui viennent d'être déposés là et compactés sur le fond de fouille.

Fig. 2.49 (à droite)
Courfaivre – En Bristol. Vue du terrassement en cours depuis le nord-est.
Photo P.-A. Borgeaud, OCC-SAP

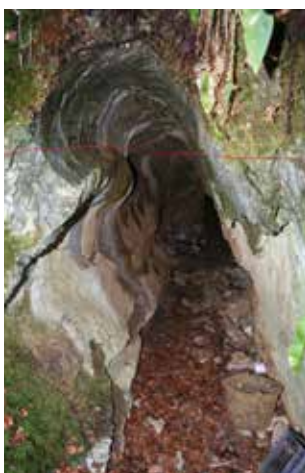
Fig. 2.56
Courgenay – Bâmes de Saint-Nicolas.
L'entrée de la galerie. Le fin trait
rouge montre le niveau approxi-
matif du sol avant les travaux de
désobstruction de 1991-1992.
Photo P.-A. Borgeaud, OCC-SAP

La galerie ainsi rendue pénétrable constitue ce que l'on appelle dans le jargon spéléologique, un « méandre en trou de serrure », ceci pour des raisons évidentes au vu de sa forme (fig. 2.56).

Ce conduit caractéristique a été creusé en des temps immémoriaux par un ruisseau souterrain, avec une alternance de régimes d'écoulement libre ou au contraire en conduite forcée lors de crues. Abandonnée par le ruisseau, la galerie s'est ensuite lentement colmatée, principalement par des infiltrations d'argile de décalcification mêlée de pierres tombées des parois et du plafond. Il ne subsistait ici en 1990 qu'un boyau pénétrable sur une quinzaine de mètres en rampant, et visiblement utilisé comme terrier, notamment par des blaireaux.

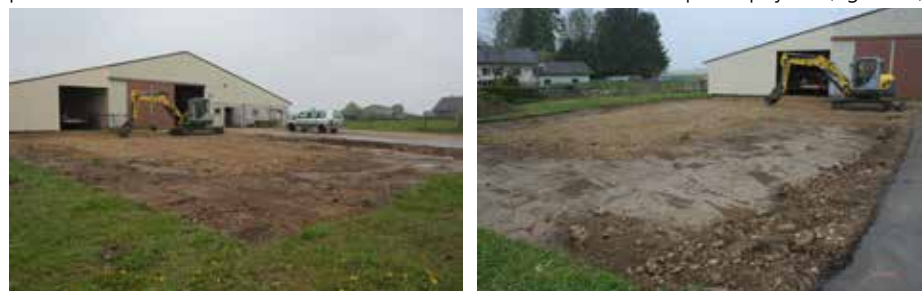
Ce terrassement s'est effectué en première partie de matinée et, lors de notre visite de surveillance l'après-midi, une bonne partie centrale était déjà remblayée de chaille, empêchant toute observation (fig. 2.59).

Les surfaces non remblayées montrent un sous-sol graveleux sans intérêt à 15cm de profondeur au sud-est. Les zones au nord-ouest, à l'est et au sud montrent des sédiments loessiques jaune brun jusqu'à la base du terrassement vers 30cm de profondeur. Au sud-est, le chemin qui mène au hangar existant a dû être rogné. Son radier est ici massif et composé localement de pierres et blocs calcaires (10-40cm) arrondis et parfois percés de cupules d'érosion, là où l'on s'attendrait plutôt à observer de la chaille concassée classique. Ceci pourrait suggérer la présence d'un chemin enfoui plus ancien, mais cela provient plus probablement de l'utilisation récente de matériaux moins onéreux par le paysan (fig. 2.60).

Fig. 2.59 (à gauche)
Courgenay – Chemin du Pible. La surface terrassée vue depuis le sud-ouest.
Photo P.-A. Borgeaud, OCC-SAP

Fig. 2.60 (à droite)
Courgenay – Chemin du Pible. La surface terrassée vue depuis le sud-est. Avec au premier plan le radier du chemin.
Photo P.-A. Borgeaud, OCC-SAP

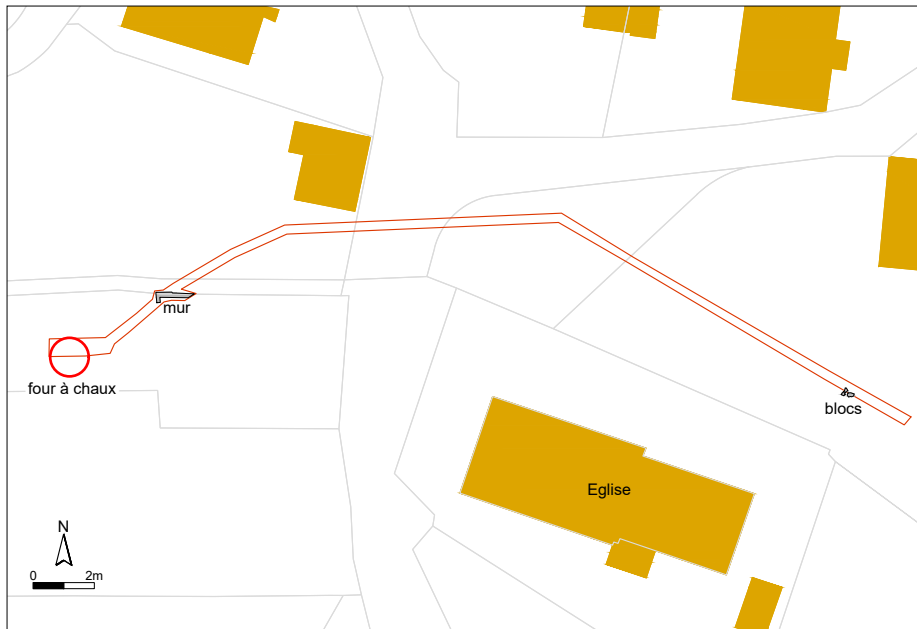
Fig. 2.62
Courchapoix – Es Bellieges. Plan de situation des vestiges.
Illustration Y. Maître, OCC-SAP

sible, a été étroitement surveillée. En plus du chafour, un angle de mur de l'ancien cimetière, quelques ossements de faune et un petit amas de blocs calcaires ont pu être observés (fig. 2.62).

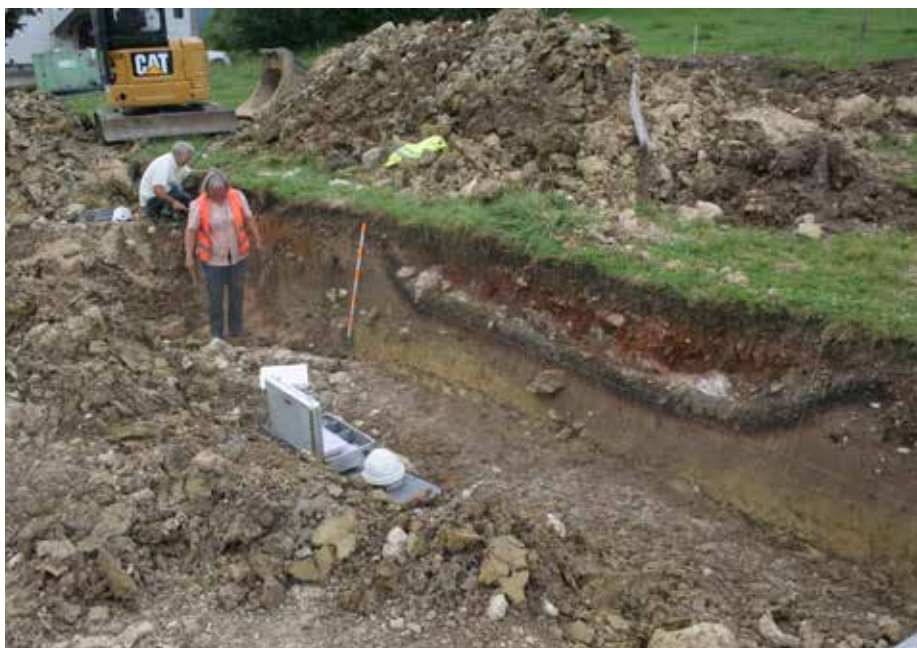
Fig. 2.63
Courchapoix – Es Bellieges. Vue du four à chaux recoupé par l'excavation.
Photo P.-A. Borgeaud, OCC-SAP

Le four à chaux a été par hasard recoupé à peu près par le milieu. Toute sa moitié nord, qui devait pourtant être bien visible, a été détruite par la machine, sans autre forme de procès. Sa moitié méridionale a été laissée en place. Nous n'avons donc pas de vision en plan mais uniquement en coupe. Nous savons néanmoins que ces structures étaient circulaires (fig. 2.63).

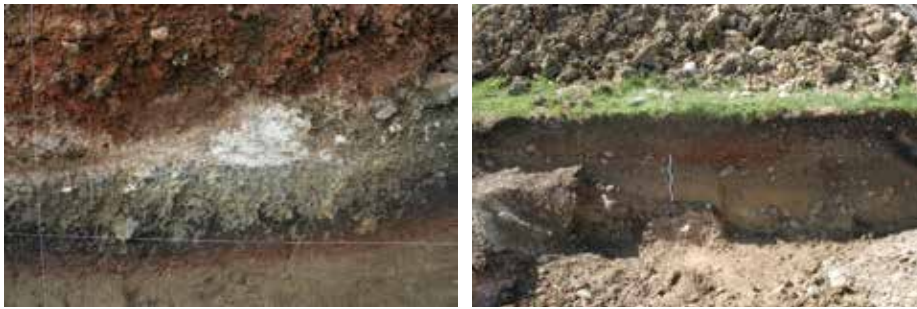
- II : silts peu argileux très hétérogènes gris brun contenant des morceaux de chaux plus ou moins pure, dont un encroûtement à la base (fig. 2.65). Présence d'une lentille riche en charbon de bois vers le milieu du four. Niveau d'utilisation et d'abandon de la structure ;

Fig. 2.65 (à gauche)
Courchapoix – Es Bellières. Détail
d'une concentration de chaux à la
base du four.

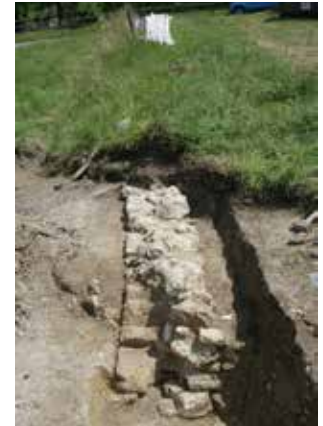
À une quinzaine de mètres plus au nord-est du four à chaux, la tranchée de canalisation a recoupé le mur d'enceinte de l'ancien cimetière (fig. 2.67).

Cet enclos funéraire a été abandonné semble-t-il après 1939 sans que nous connaissions ici la date exacte. Il figure en tout cas encore sur la carte historique Siegfried de 1938-1939 consultable dans le GéoPortail. Néanmoins, il était encore présent dans les mémoires, ce qui fait que la tranchée de canalisation avait été déviée dans le but de le contourner. Cette structure est d'ailleurs encore bien perceptible en surface, marquée par une rupture rectiligne du terrain. L'angle nord-ouest de la construction a malgré tout été touché, puis détruit par les travaux (fig. 2.68).

Fig. 2.67
Courchapoix – Es Bellières. Le mur de
l'ancien cimetière vu depuis l'ouest,
avec en arrière-plan la rupture de
pente qu'il a provoquée.

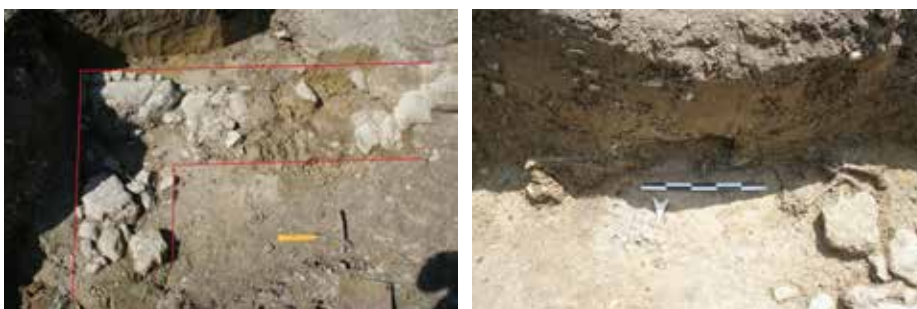
Fig. 2.68 (à gauche)
Courchapoix – Es Bellières. L'angle
nord-ouest du mur de l'ancien cime-
tière à la base de la tranchée.

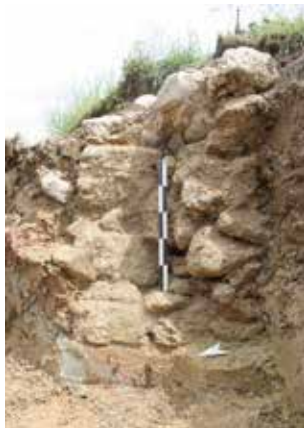
Le mur a été dégagé sur une longueur de 460cm. Puis le creusement de la canalisation a permis de documenter une coupe de la construction (fig. 2.70).

La maçonnerie est large environ de 70cm à la base et de 55cm à l'arase. Elle est ici conservée sur une hauteur de 110cm. Six assises sont observées, irrégulières en hauteur, liées avec un mortier pulvérulent pauvre en chaux, de couleur beige-sable et contenant quelques fragments de tuiles. Les blocs de parement mesurent en moyenne 15 x 25cm. Ils sont disposés alternativement dans le sens de la largeur ou de la longueur. On observe quelques blocs plus grands (30 x 25cm) dans la construction, voire encore plus massifs dans l'angle nord-ouest détruit (60 x 35 x 30cm). Des pierres de 10 x 15cm ont été employées pour

Fig. 2.70 (à gauche)
Courchapoix – Es Courchapoix – Es Bellieges. Coupe nord-sud du mur de l'ancien cimetière.
Photo P.-A. Borgeaud, OCC-SAP

comblent les interstices du parement ainsi que la partie centrale du mur, également des plaquettes épaisses de 5-6cm utilisées comme réglage. On observe une tranchée de fondation qui a entaillé les colluvions d'argiles molassiques sur une profondeur d'une trentaine de centimètres.

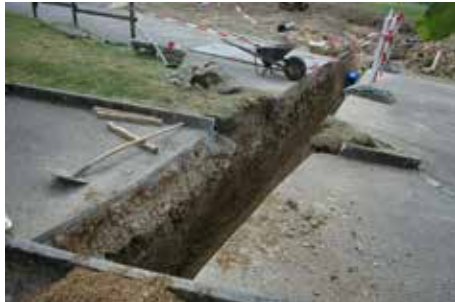
La poursuite du creusement de la canalisation plus à l'est n'a pas apporté de nouveaux résultats. La tranchée a localement recoupé les argiles molassiques du substrat naturel, ou des colluvions/remblais anthropiques sans intérêt archéologique (fig. 2.72 et 2.73).

Fig. 2.72 (à gauche)
Courchapoix – Es Bellieges. Vue de la tranchée sous la route de l'église (en haut) et le chemin piétonnier du cimetière (au premier-plan).
Photo P.-A. Borgeaud, OCC-SAP

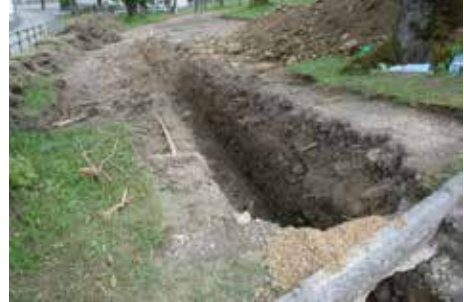
Fig. 2.73 (à droite)
Courchapoix – Es Bellieges. La tranchée après le passage de la route vue depuis l'ouest.
Photo P.-A. Borgeaud, OCC-SAP

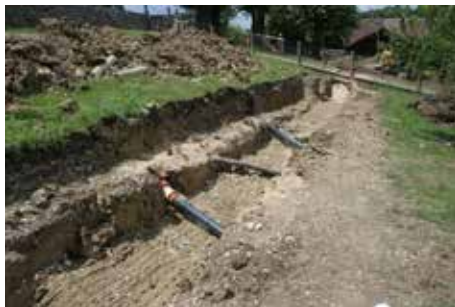
Dans la pente sous l'église au nord, plusieurs canalisations et drainages modernes ont dû être évités et/ou réparés, retardant l'avancement du creusage (fig. 2.74).

Fig. 2.74 (à gauche)
Courchapoix – Es Bellieges. La tranchée vue depuis l'ouest, avec une partie des nombreuses conduites rencontrées et réparées sous l'église.
Photo P.-A. Borgeaud, OCC-SAP

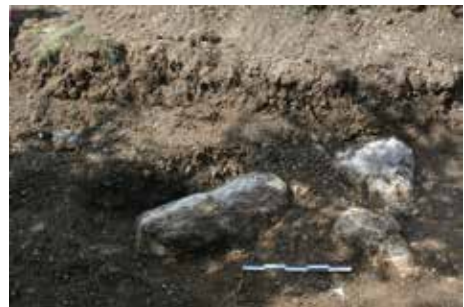
Au nord-est de l'église (fig. 2.62), face à un escalier plus ou moins désaffecté qui descend du cimetière actuel, trois blocs calcaires sont apparus vers 40cm de profondeur, dans les niveaux anthropiques supérieurs modernes (fig. 2.75).

La présence de ces pierres, dont la plus grande mesure 80cm de longueur, n'a pas pu être interprétée. Ces éléments semblent en tout cas en position secondaire, simplement pris

Fig. 2.75 (à droite)
Courchapoix – Es Bellieges. Les blocs vus depuis le nord.
Photo P.-A. Borgeaud, OCC-SAP

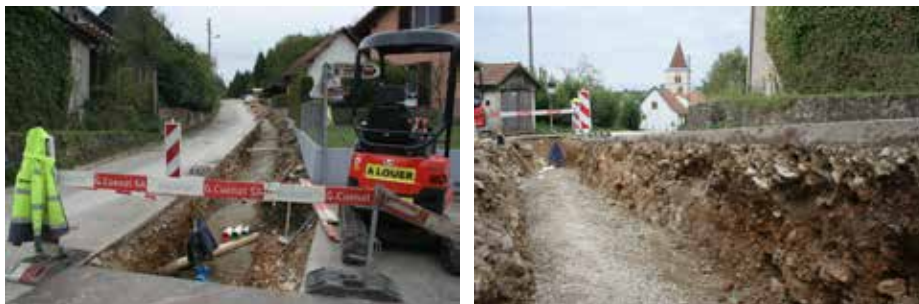
Seule cette partie était encore visible sur une soixantaine de mètres (fig. 2.78), la tranchée plus en amont étant déjà rebouchée.

Ce tronçon n'a montré (sur toute sa longueur) que la roche démantelée plus ou moins en place, sous le radier de la route épais d'une vingtaine de centimètres (fig. 2.79).

Fig. 2.78 (à gauche)
Coeuve – Route du Mont. La tranchée de la route du Mont vue depuis l'est.
Photo P.-A. Borgeaud, OCC-SAP

Fig. 2.79 (à droite)
Coeuve – Route du Mont. Vue de la coupe dans la tranchée de la route du Mont.
Photo P.-A. Borgeaud, OCC-SAP

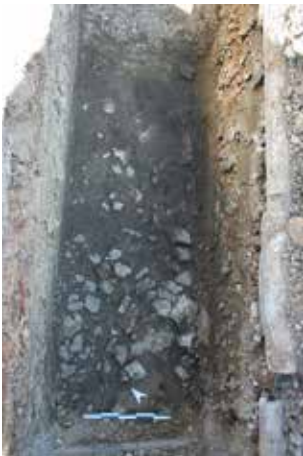
Fig. 2.82
Cornol – Lion d'Or. L'empierrement dans le sondage septentrional de la fondation de la grue. Photo P.-A. Borgeaud, OCC-SAP

La tranchée grue Nord n'a pas bénéficié de relevé stratigraphique. Toutefois, il est à remarquer que la couche archéologique la plus ancienne est marquée par la présence de pierres calcaires non rubéfiées dans un limon de rivière gris brun foncé formant une sorte d'empierrement (fig. 2.82). Le mobilier ne contient pas d'indices liés à la faïencerie, mais de la poterie de Bonfol, des catelles de poêles glaçurées manganèse et vert (16^e s.) et de la poterie non glaçurée (terrines), témoignant d'une couche antérieure à l'établissement de la manufacture, ainsi que d'os et dents de faune.

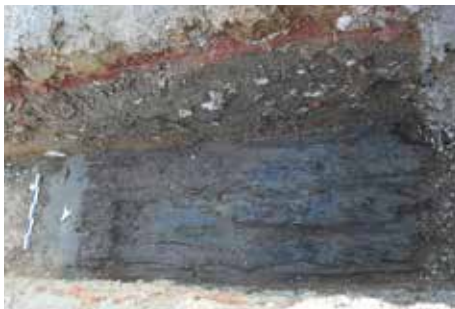
Un aménagement horizontal composé de trois planches de sapin posées sur deux lambourdes, de sapin également, est apparu tout au fond de la tranchée Sud (fig. 2.84 et 2.85). L'emprise de la tranchée étant limitée, il n'a pas été possible de déterminer ses limites latérales ; en revanche, son extrémité orientale a pu être observée : elle est régulière et prolongée par de gros blocs calcaires entourés de marne oxfordienne pure. Tout le système repose sur une couche de marne assez sableuse gris foncé contenant des blocs calcaires anguleux ainsi que des charbons de bois dans un environnement très humide laissant penser à une vasière. L'hypothèse la plus plausible dans le contexte d'une faïencerie est qu'il s'agit d'une partie d'un fond de fosse à décanter les terres à faïence, sentiment renforcé par l'emplacement de cette fosse entre la faïencerie et la rivière (après décantation, l'eau peut aisément être évacuée vers le ruisseau).

Fig. 2.84 (à gauche)
Cornol – Lion d'Or. Le plancher dans le sondage méridional de fondation de la grue Sud.
Photo P.-A. Borgeaud, OCC-SAP

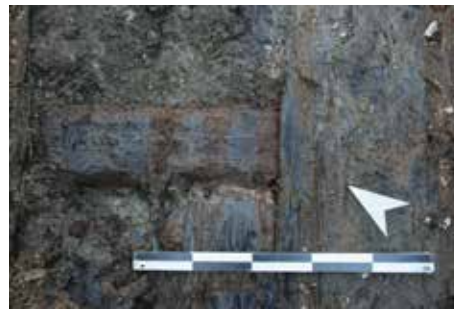
Fig. 2.85 (à droite)
Cornol – Lion d'Or. Détail de la lambourde occidentale sous le plancher.
Photo : P.-A. Borgeaud, OCC-SAP

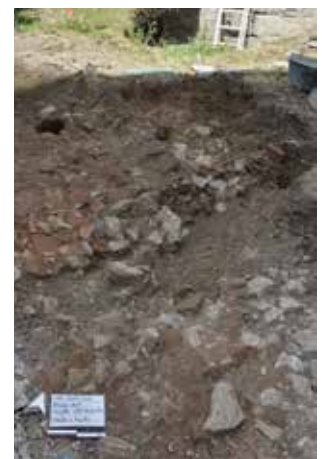
Les couches fouillées dans cet espace constituent un remblai compact de mobilier directement lié aux activités de la faïencerie et affleurant au niveau du sol, juste en dessous de la chaussée (fig. 2.86). Les indices de cuisson de céramique sont plus nombreux que dans

Fig. 2.86
Cornol – Lion d'Or. Couche de remblai compact riche en mobilier sous le décapage mécanique, zone Test.
Photo P.-A. Borgeaud, OCC-SAP

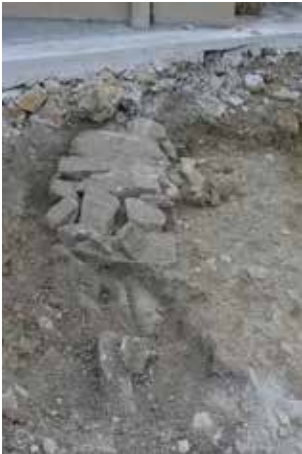
Fig. 2.87
Cornol – Lion d’Or. Coulisse de pierre dans le remblai de la zone Test.
Photo P.-A. Borgeaud, OCC-SAP

A l’angle nord-est du bâtiment du Lion d’Or se trouve le prolongement d’une descente de gouttière, qui s’enfonce dans la couche de remblai sous la forme d’une large coulisse de pierre (fig. 2.87). Cette coulisse, intégrée au dépotoir de la faïencerie, est contemporaine de son occupation. La jonction entre la coulisse et la gouttière se fait au moyen d’une souche d’un seul bloc de pierre avec creusement circulaire sur sa partie supérieure (fig. 2.88). Cette fondation ancienne se situe à 1,46m sous le niveau de la terrasse et marque la profondeur générale de la canalisation. La partie centrale de la coulisse a été perturbée par l’ajout d’un tuyau récent en ciment. Il s’agit de la seule structure avérée dans la surface fouillée manuellement sur un peu plus d’un mètre de long.

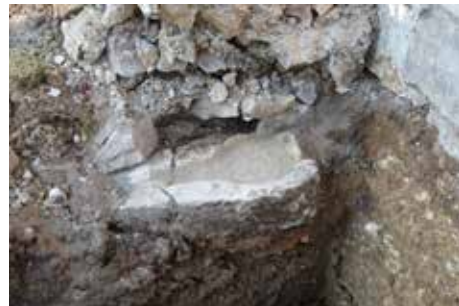
Fig. 2.88 (à gauche)
Cornol – Lion d’Or. Souche de la gouttière de la zone Test, sous le corps-pendant de l’angle nord-est du bâtiment du Lion d’Or. Dimensions : longueur 60cm, largeur 34cm, hauteur 17cm. Photo U. Babey, OCC-SAP

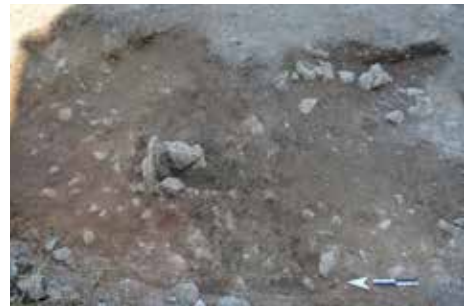
Fig. 2.89 (à droite)
Cornol – Lion d’Or. Cercle entouré de pierres dans la zone Test, interprété comme un éventuel trou de poteau.
Photo P.-A. Borgeaud, OCC-SAP

À proximité, à l’ouest, un petit cercle de sédiment différent de celui de l’ensemble du remblai et en partie encerclé de pierres plates a laissé imaginer la présence d’un trou de poteau (fig. 2.89). Toutefois, celui-ci reste très modeste en termes de diamètre et de profondeur (quelques dizaines de centimètres).

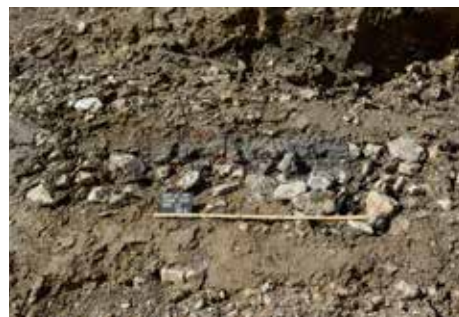
Par la suite, lors de l’extension des travaux, une large tranchée qui doit accueillir les berges de la Cornoline est creusée par le génie civil. Celle-ci révèle un empierrement visible en coupe et reposant sur les marnes oxfordiennes, à quelques mètres de la zone Test (fig. 2.90). Cette structure s’étend sur près de 2m de long et jusqu’à 40cm de haut. Elle repose à 1,50m sous le niveau de la terrasse, soit 519m d’altitude, et passe sous le prolongement supposé de la canalisation. Cette structure est constituée de deux couches, l’empierrement de blocs irréguliers mais d’un agencement linéaire, et au-dessus, directement en contact avec les pierres, une couche de sédiment cendreux qui occupe toute la surface. La couleur sombre de cette couche a laissé supposer dans un premier temps qu’il s’agissait d’un bassin couvert par une couche argileuse due à la stagnation de l’eau. Mais si l’usage primaire de cet empierrement peut bien servir à délimiter un bassin, son remplissage au-delà des cendres est constitué du remblai observé partout ailleurs dans la zone, à savoir des vestiges de démolition de fours, briques fendues, scorifiées ou surcuites, vidanges de foyers, planchettes brûlées, biscuits, boudins de calage, cazettes et quelques gros blocs de frites et de moutons. Cette éventuelle structure demeure donc énigmatique.

Fig. 2.90 (à gauche)
Cornol – Lion d’Or. Empierrement recouvert de cendres, zone Test.
Photo C. Keck, OCC-SAP

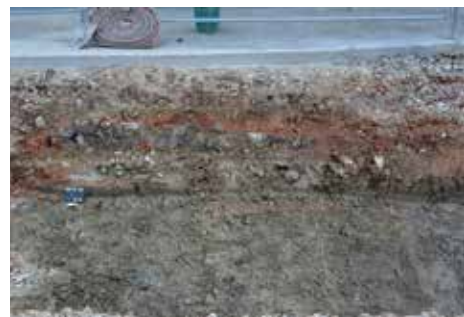
Le niveau de marnes oxfordiennes est observable dès 1,58m de profondeur, soit quelques centimètres sous l’empierrement précédemment décrit (fig. 2.91).

Fig. 2.91 (à droite)
Cornol – Lion d’Or. Niveau de marnes oxfordiennes sous le remblai de la zone Test.
Photo P.-A. Borgeaud, OCC-SAP

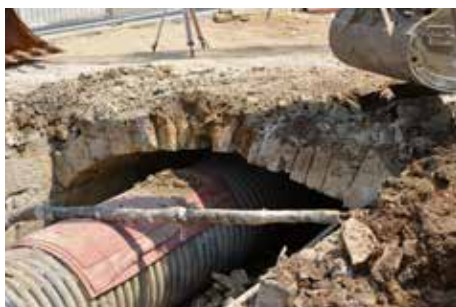
Un des buts des travaux de génie civil était de remettre la Cornoline à l'air libre. Ce faisant, une magnifique voûte en anse de panier, maçonnée, datant d'avant 1840 car recouverte des tuiles produites sur place jusque dans les années 1840, a été sacrifiée (fig. 2.92). Cette dernière formait une sorte de pont devant le restaurant, pont qui avait été prolongé par une couverture en poutrelles métalliques et béton en 1904 en aval. Réputée de faible portance, cette voûte a résisté deux jours aux ouvriers pourtant munis de puissantes machines. De même, un autre segment de voûte en pierre a été démoli sur la Cornoline le long de la parcelle Kaufmann (fig. 2.93).

Fig. 2.92 (à gauche)
Cornol – Lion d'Or. Apparition de la voûte de pierres, bord nord. Photo P.-A. Borgeaud, OCC-SAP

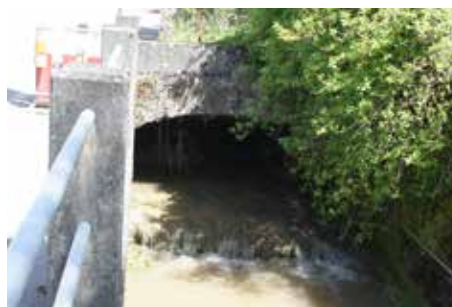
Fig. 2.93 (à droite)
Cornol – Lion d'Or. Voûte sur la Cornoline le long de la parcelle Kaufmann. Photo P.-A. Borgeaud, OCC-SAP

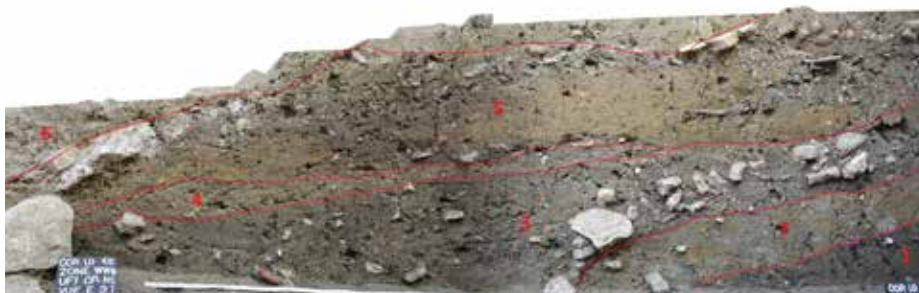
Dans l'ensemble de la zone, les niveaux archéologiques relevés présentent un net pendage sud-nord en direction du cours d'eau, suivant une pente naturelle (fig. 2.94).

Fig. 2.94
Cornol – Lion d'Or. Zone WWW,
coupe est.
Photomontage Y. Maître, OCC-SAP

L'analyse de la stratigraphie (fig. 2.94) met en lumière six niveaux principaux, eux-mêmes subdivisés en poches indiquant le déchargement de brouettes de matériaux liés à l'activité faïencière entre 518.69 et 519.23m d'altitude.

2. Une couche jaune et grise argileuse très compacte d'épaisseur régulière recouvre le niveau 1.
3. Un niveau de pierres grossières s'est accumulé au bas de la pente (visible tout à gauche de la photo de la coupe, fig. 2.94, et sur la figure 2.97), pris dans une trame d'argile jaune gravillonneuse contenant également des blocs de chaux et beaucoup de mobilier et qui correspond à UF 1 de la fouille de la tranchée de 2004 et au remblai ancien du CAJ 37.

La coupe ouest de la zone WWW montre que la couche 1 de la fig. 2.94 se poursuit à l'ouest du mur en continuant sa pente en direction de la rivière. Les autres poches présentes entre la couche 1 et le mur moderne mitoyen montrent des couches de démolition de mur sans doute liées au petit bâtiment dont faisait partie le Mur 1 (blocs et mortier) et divers ensembles contenant des déchets de fabrication liés à la faïencerie et à la tuilerie.

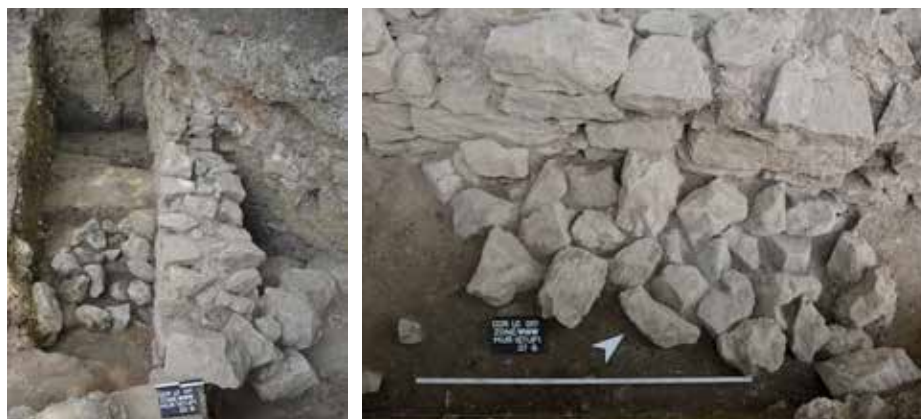
La principale structure observée dans cette zone et qui en occupe presque toute la longueur du nord au sud est le Mur 1, situé dans l'UF 1 (fig. 2.96). Il s'agit d'un mur maçonné à deux parements de gros blocs en appareil souvent irrégulier dont certains sont d'évidents réemplois (taille de fenêtre au sud du mur, assises supérieures, juste en dessous de la couche de béton grossier constituant la base du muret actuel, bloc de grès rouge de meule). Sa base suit la pente naturelle en direction de la rivière. Sa hauteur maximale conservée atteint environ 1m. Au nord, de très gros blocs irréguliers proviennent sans doute de son effondrement en lien avec la construction du pont de 1904. Toutefois ces blocs ne sont pas en connexion et ne présentent pas d'assise identifiable. Ce mur a été construit dans sa partie sud sur la couche sombre 1 de la figure 2.94, contenant encore des fragments de biscuit, faïence, boudins de calage et cazettes, témoignant de la construction de ce petit bâtiment alors que la faïencerie était déjà en activité. Dans sa partie nord, il repose sur la couche 3 de la coupe est (qui correspond à l'UF 1 de la fouille de 2004=remblai ancien du CAJ 37). Il se disloque du côté nord. Les couches postérieures constituées de déblais successifs viennent s'amasser contre les assises inférieures, laissant penser qu'un dépotoir s'est mis en place autour de cette construction, sans doute durant une phase d'abandon.

Fig. 2.96 (à gauche)
Cornol – Lion d'Or. Zone WWW, UF 1, Mur 1, vue du nord. A gauche et à droite du mur, l'empierrement de gros blocs disparates.
Photo C. Keck, OCC-SAP

Fig. 2.97 (à droite)
Cornol – Lion d'Or. Empierrement de la Zone WWW, UF 1, qui passe sous le Mur 1.
Photo C. Keck, OCC-SAP

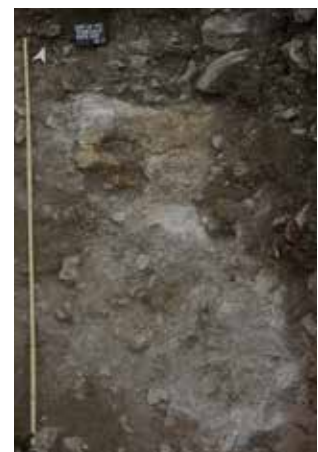
Fig. 2.98
Cornol – Lion d'Or. Niveau d'argile
rubéfiée dans l'est de la zone 3.
Photo P.-A. Borgeaud, OCC-SAP.

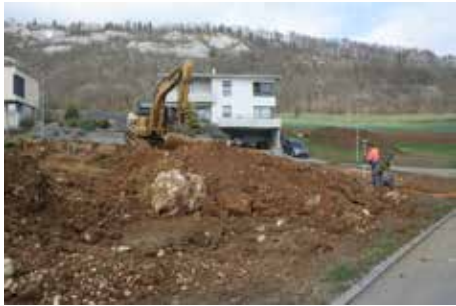
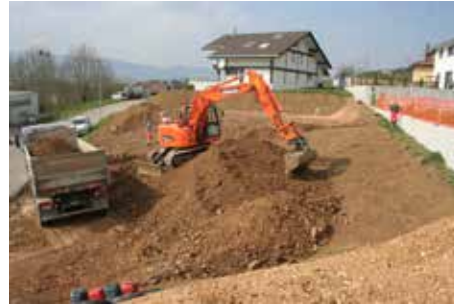
Fig. 2.104 (à gauche)
Delémont – Chemin des Adelles. La parcelle 4018 en cours de terrassement vue depuis le sud. Photo P.-A. Borgeaud, OCC-SAP

Fig. 2.105 (à droite)
Delémont – Chemin des Adelles. La parcelle 4020 en cours de terrassement vue depuis le nord-est. Photo P.-A. Borgeaud, OCC-SAP

Les deux parcelles concernées sont contigües et s'inscrivent dans un terrain légèrement en pente (fig. 2.104 et 2.105).

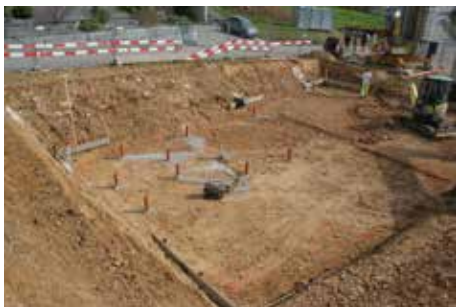
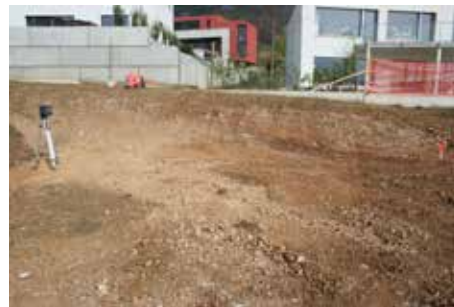
Fig. 2.106 (à gauche)
Delémont – Chemin des Adelles. Vue du terrassement terminé dans la parcelle 4018. Photo P.-A. Borgeaud, OCC-SAP

Fig. 2.107 (à droite)
Delémont – Chemin des Adelles. Vue du terrassement en cours et de la coupe au nord de la parcelle 4020. Photo P.-A. Borgeaud, OCC-SAP

Ces importants terrassements n'ont pas montré de structure archéologique, mais ils ont permis d'observer la stratigraphie locale (fig. 2.106 et 2.107).

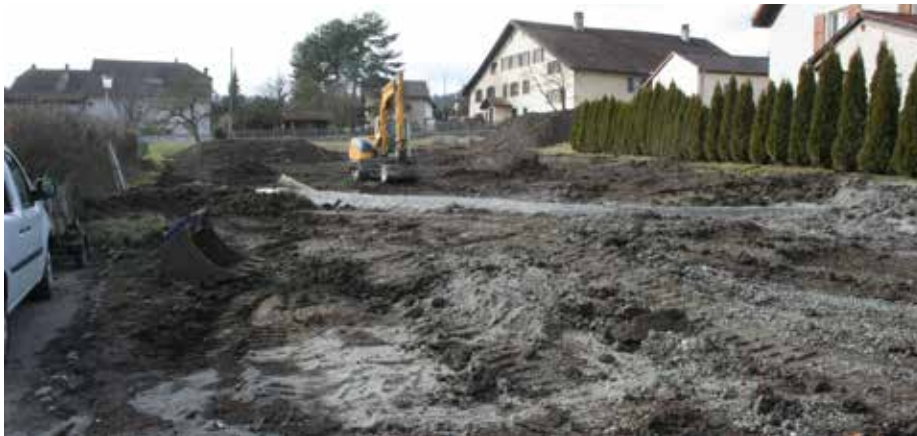
Fig. 2.110
Develier – Clos de la Betteratte. Le chantier vu depuis l'est.
Photo P.-A. Borgeaud, OCC-SAP

Lors de la première visite de surveillance, la terre végétale est déjà totalement enlevée. Le sous-sol présente une couleur brun sombre due en partie à la présence de paillettes de charbon de bois, certainement liées à d'anciennes activités anthropiques (fig. 2.110).
