SECTION D'ARCHÉOLOGIE ET PALÉONTOLOGIE

ARCHÉOLOGIE CANTONALE RAPPORT 2017

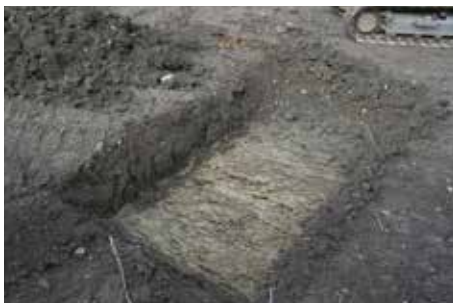
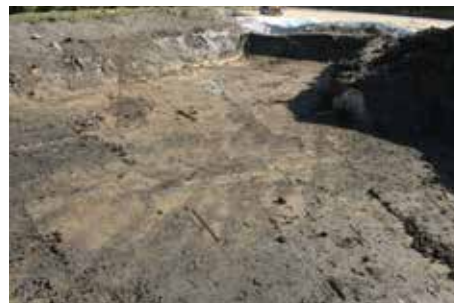
Fig. 2.111 (à gauche)
Develier – Clos de la Betteratte. Vue de la stratigraphie locale dans un sondage (sd.4).
Photo P.-A. Borgeaud, OCC-SAP

Fig. 2.112 (à droite)
Develier – Clos de la Betteratte. Vue des anciennes traces de labours (?) à la base de la couche 3.
Photo P.-A. Borgeaud, OCC-SAP

La couche foncée constitue un niveau archéologique (couche 3). Son épaisseur varie de 20 à 40cm dans les sondages. Elle est très humique et en effet peu compacte. Il s'agit de colluvions riches en charbons de bois, en nodules et en morceaux de terre cuite. Plusieurs pierres brûlées sont également observées, ainsi que quelques tessons de céramique médiévale. Cette couche repose avec un contact très franc sur un substrat de sédiments assez argileux jaune brun paraissant archéologiquement stérile. Ce niveau inférieur beaucoup plus stable évoque les loess ajoulots, et non un sol issu de la molasse comme c'est généralement le cas dans la vallée de Delémont.

Devant le manque de stabilité de la couche 3, l'architecte a demandé qu'elle soit totalement enlevée sur la surface du bâtiment avant le remblaiement de chaille. Ce travail a été effectué sous notre surveillance et par décapage mécanique assez fin, parallèlement ou après la fouille des structures rencontrées. Signalons l'observation locale de traces rectilignes foncées qui subsistaient à la base de la couche 3. Ces formations parallèles peuvent correspondre à d'anciens sillons tracés par des araires, peut-être à l'époque médiévale (fig. 2.112) !

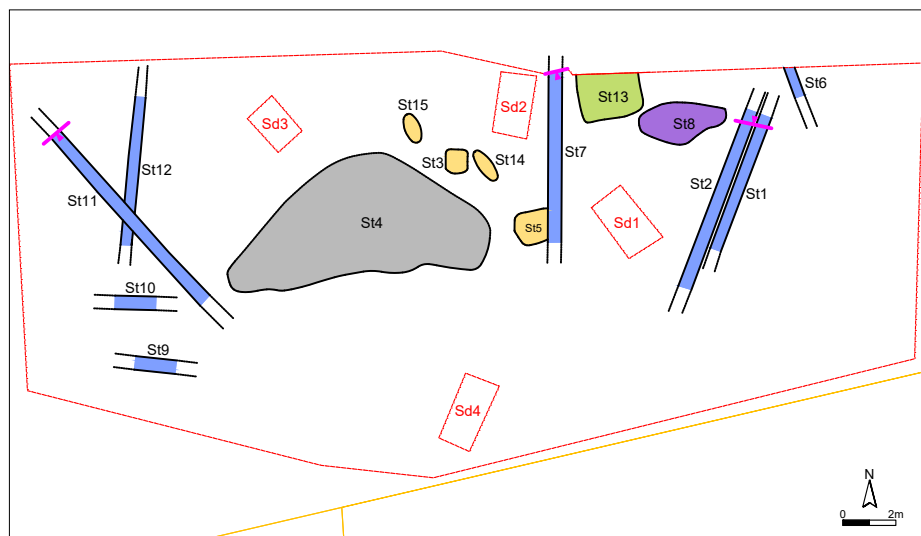
Fig. 2.113
Develier – Clos de la Betteratte. Plan
de situation des structures.
DAO Y. Maître, OCC-SAP

Quinze structures au total ont été reconnues et documentées sur le site. Il s'agit de huit tronçons de coulisses (canalisations) et de drains en pierre, d'un grand empiérement, de quatre fosses d'équarrissage, d'une concentration de scories ferreuses et d'un probable fond de cabane en fosse (fig. 2.113).

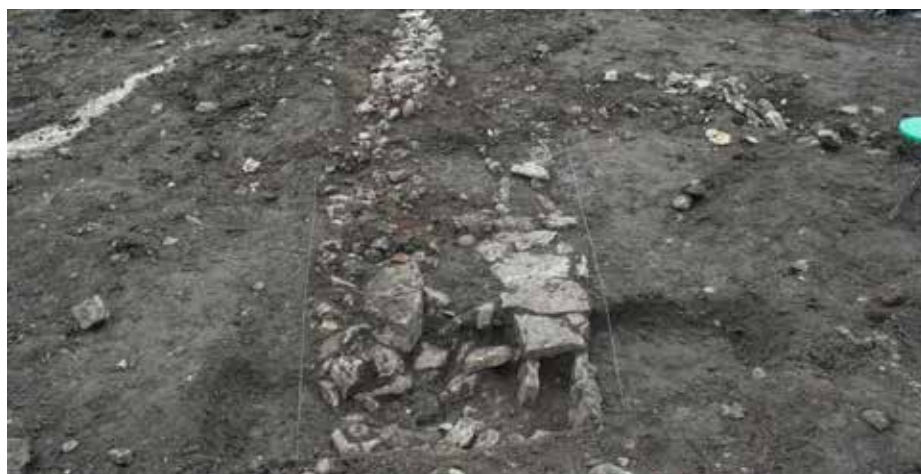
Fig. 2.114
Develier – Clos de la Betteratte. Le
drain st.1 (à gauche) et la coulisse
st.2 (à droite) vus depuis le nord.
Photo P.-A. Borgeaud, OCC-SAP

Ces deux aménagements sont rectilignes et plus ou moins parallèles. Ils se touchent localement, c'est pourquoi ils sont traités dans un même chapitre. Ces structures présentent une orientation NE-SW et ont été observées sur une longueur respectivement d'environ six et huit mètres (fig. 2.114).

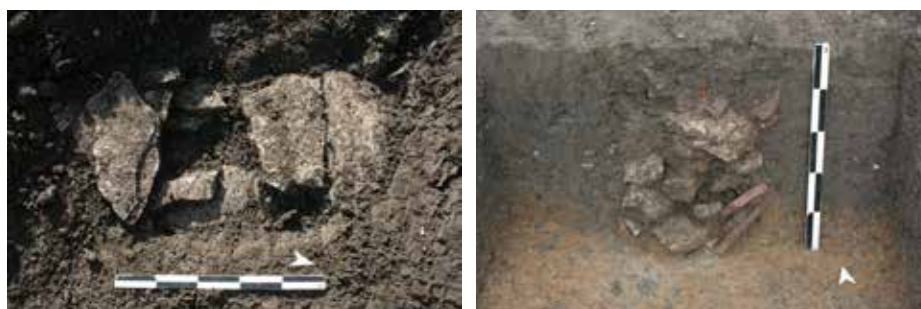
Fig. 2.116 (à gauche)
Develier – Clos de la Betteratte. Vue très locale de la coulisse st.6. Photo P.-A. Borgeaud, OCC-SAP

Fig. 2.117 (à droite)
Develier – Clos de la Betteratte. Coupe ouest-est du drain st.7. Photo P.-A. Borgeaud, OCC-SAP

Une coupe de la structure au nord montre un fossé à fond plat large de 30 à 45cm pour une profondeur de 50cm et rempli de cailloux déposés en vrac. Ces pierres mesurent entre 7 et 20cm et une d'entre elles au moins est brûlée. On observe également de gros morceaux de tuiles plates moulées à la main. L'aménagement recoupe toute l'épaisseur de la couche 3 et entame le sommet de la couche 4 sur une dizaine de centimètres (fig. 2.117).

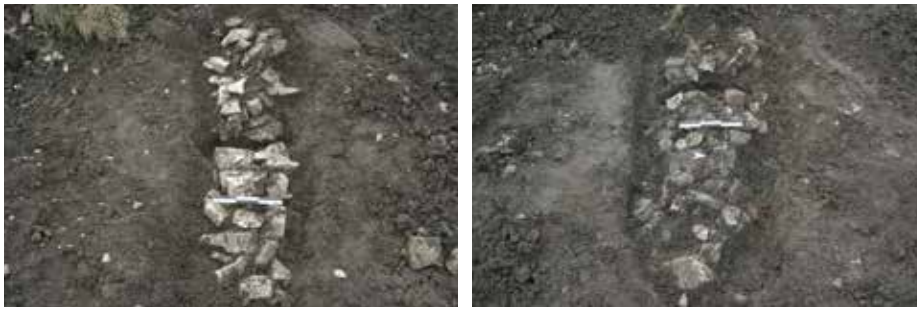
Fig. 2.118 (à gauche)
Develier – Clos de la Betteratte. Le drain st.9 vu depuis l'est. Photo P.-A. Borgeaud, OCC-SAP

Fig. 2.119 (à droite)
Develier – Clos de la Betteratte. Le drain st.10 vu depuis l'est. Photo P.-A. Borgeaud, OCC-SAP

Situé à l'ouest du chantier, ce drain de direction W-E a été dégagé et observé sur une longueur de 1,80m et se poursuit de part et d'autre de la fouille. Il s'agit d'un fossé rectiligne à fond plat, large de 40cm et profond de seulement 16cm, rempli de cailloux anguleux (fig. 2.118).

Les pierres, plutôt des dallettes, mesurent de 10 à 20cm et sont en général posées à plat. Aucun mobilier n'a été observé dans le remplissage. La structure est complètement colmatée et n'est plus en activité.

Situé à deux mètres au nord du précédent et de direction W-E presque identique, ce drain a été dégagé et observé sur une longueur de 2m (fig. 2.119).

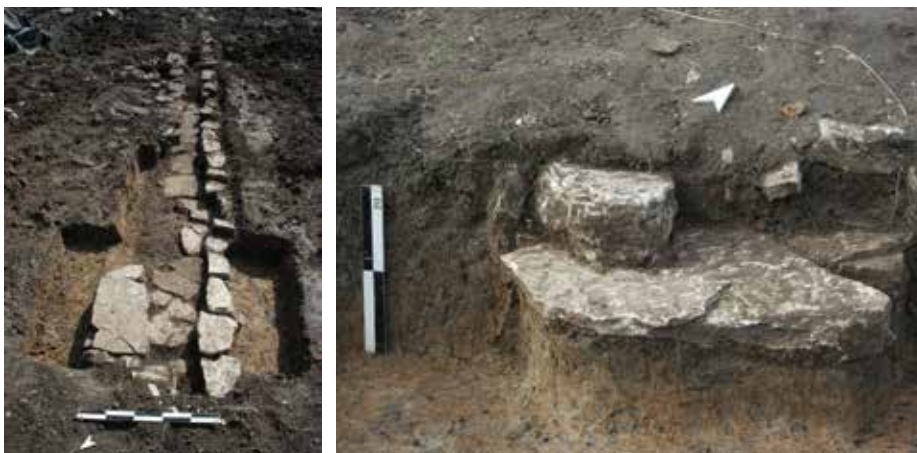
Fig. 2.120 (à gauche)
Develier – Clos de la Betteratte. La coulisse st.11 vue depuis le nord-ouest. Photo P.-A. Borgeaud, OCC-SAP

Fig. 2.121 (à droite)
Develier – Clos de la Betteratte. Coupe ouest-est de la coulisse st.11. Photo P.-A. Borgeaud, OCC-SAP

Cette belle coulisse, dont seule la base est conservée, a été dégagée et observée sur une longueur de neuf mètres environ. De direction NW-SE, elle se poursuit de part et d'autre de la fouille (fig. 2.120). La structure recoupe le drain st.12 et est donc postérieure à celui-ci.

L'aménagement soigné est large d'une soixantaine de centimètres. Il présente des murets latéraux constitués de dallettes calcaires posées à plat et qui reposent sur des dalles de base. Les murets montrent un à trois niveaux encore conservés en fonction de l'épaisseur des pierres utilisées. Ils étaient à l'origine probablement plus hauts et surmontés de dalles de fermeture, mais aucune d'entre-elles n'était encore présente lors de la fouille. Ces pierres ont peut-être été récupérées (à une date inconnue), ou alors elles ont plutôt été emportées par les labours. Elles n'ont en tout cas pas été enlevées par la machine lors du décapage de la terre végétale. Cette construction restante montre un conduit central aujourd'hui complètement colmaté, large d'une vingtaine de centimètres pour une profondeur conservée de 12 à 15cm. Les dalles de base mesurent jusqu'à 50cm de longueur. La structure est implantée dans la couche 4, la couche 3 étant en effet très résiduelle sous la terre végétale dans cette partie du chantier (fig. 2.121).

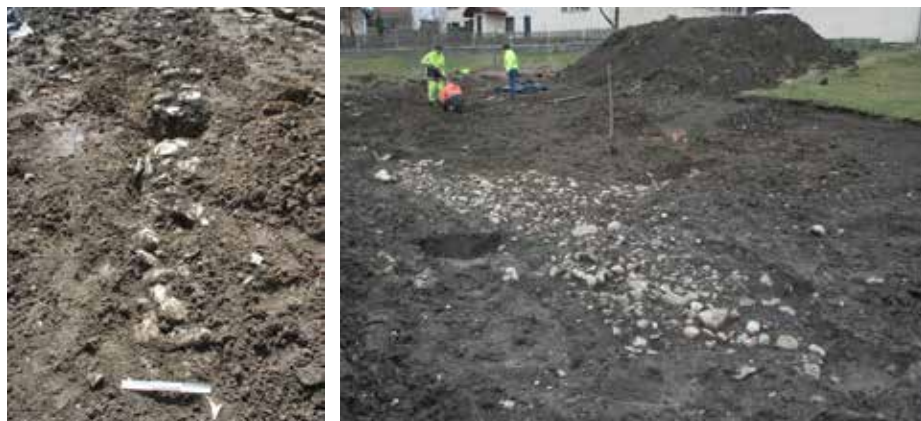
Fig. 2.122 (à gauche)
Develier – Clos de la Betteratte. Le drain st.12 vu depuis le nord. Photo P.-A. Borgeaud, OCC-SAP

Fig. 2.123 (à droite)
Develier – Clos de la Betteratte. L'empierrement st.4 vu depuis l'est. Photo P.-A. Borgeaud, OCC-SAP

Ce drain de direction N-S a été observé et sommairement dégagé sur une longueur d'environ 6m (fig. 2.122).

Ce grand empierrement apparaît dans la partie sommitale de la couche 3. Il n'a été que partiellement dégagé en fouille manuelle et seule sa limite méridionale assez rectiligne a été véritablement observée (fig. 2.123).

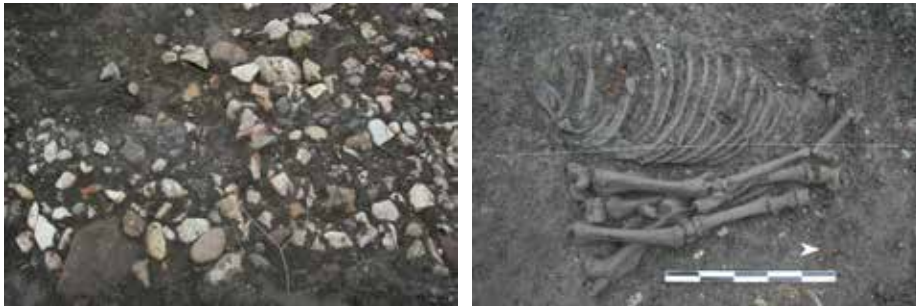
Fig. 2.124 (à gauche)
Develier – Clos de la Betteratte. Vue de détail de l'empierrement st.4.
Photo P.-A. Borgeaud, OCC-SAP

Fig. 2.125 (à droite)
Develier – Clos de la Betteratte.
Vue des ossements de bovidé de la fosse d'équarrissage st.3. Photo P.-A. Borgeaud, OCC-SA

L'aménagement est mal structuré, il occupe une surface assez horizontale d'environ onze mètres sur cinq. On observe des pierres et des blocs calcaires (5 à 25cm) semi-anguleux ou arrondis, étalés en vrac sur un ou deux niveaux. De nombreuses pierres sont brûlées et souvent fragmentées (par piétinement ?). Quelques galets vosgiens parfois assez gros (jusqu'à 20cm de diamètre) sont également présents (fig. 2.124).

La structure 3 apparaît dans la couche 3 et sa base entaille le sommet de la couche 4. La fosse très peu visible présente un plan plus ou moins carré de 100 x 80cm environ pour une profondeur conservée de 20cm. Un squelette de bovidé, démembré pour prendre moins de place, a été déposé dans cette fosse (fig. 2.125).

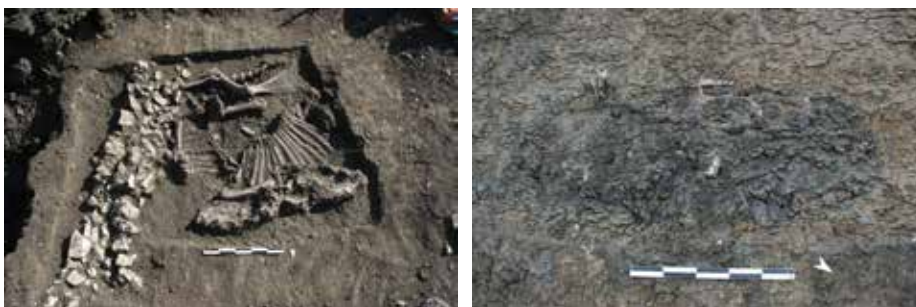
Fig. 2.126 (à gauche)
Develier – Clos de la Betteratte. Vue de la fosse d'équarrissage st.5 (à droite) et du drain st.7 (à gauche).
Photo P.-A. Borgeaud, OCC-SAP

Ce drain d'orientation N-S a été observé sur une longueur d'environ 7m et se poursuit de part et d'autre de la fouille. Il recoupe légèrement en milieu du terrassement la fosse d'équarrissage st.5 décrite plus loin (fig. 2.126).

Cette structure apparaît dans la couche 3.1. La fosse très peu visible présente un plan plus ou moins carré de 130 x 120cm environ pour une profondeur conservée de 15cm. Un squelette de bovidé, démembré pour prendre moins de place, a été déposé dans cette fosse. Le drain st.7 entame légèrement le bord oriental de la structure (fig. 2.126).

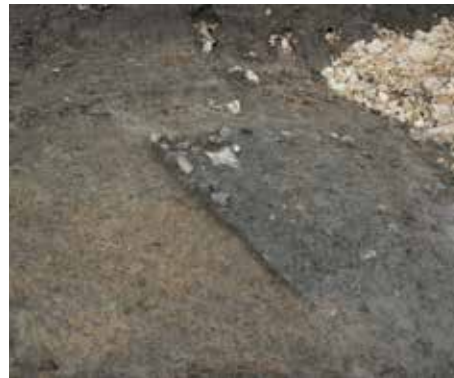
Fig. 2.131 (à droite)
Develier – Clos de la Betteratte. La
concentration de scorie st.8 au trois-
quarts vidangée.
Photo P.-A. Borgeaud, OCC-SAP

La fouille en quarts de la structure n'a pas permis de déceler de fosse ou autre qui aurait pu contenir ces objets (fosse-dépotoir, foyer). C'est pour cela que nous parlons d'une simple concentration. Celle-ci est épaisse d'une dizaine de centimètres tout au plus (fig. 2.131). Elle provient néanmoins probablement d'un dépôt volontaire suite peut-être au nettoyage d'une surface ou d'un volume.

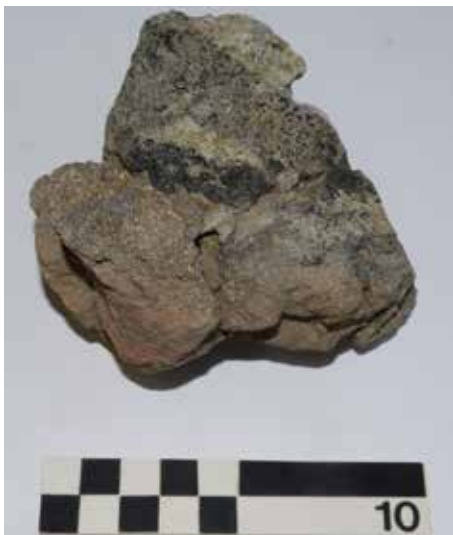
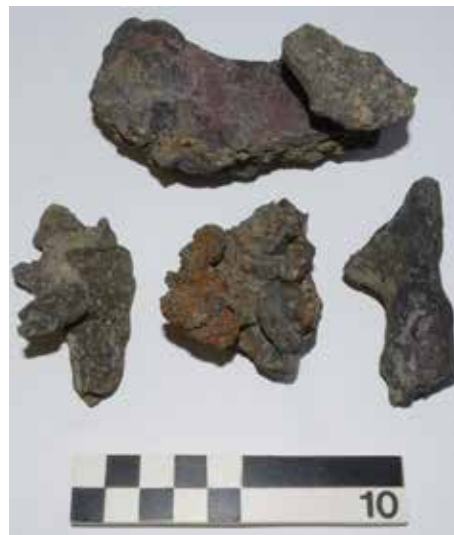
Fig. 2.132 (à gauche)
Develier – Clos de la Betteratte.
Élément de paroi scorifiée provenant
de la st.8.
Photo P.-A. Borgeaud, OCC-SAP

Fig. 2.133 (à droite)
Develier – Clos de la Betteratte.
Scories coulées provenant de la st.8.
Photo
P.-A. Borgeaud, OCC-SAP

La concentration a livré 38kg de scories diverses. En première analyse et présenté de façon résumée, on observe d'assez nombreux morceaux de parois scorifiées (fig. 2.132).

Certaines scories coulées semblent liées à la réduction du minerai, donc provenir d'un bas-fourneau (fig. 2.133).

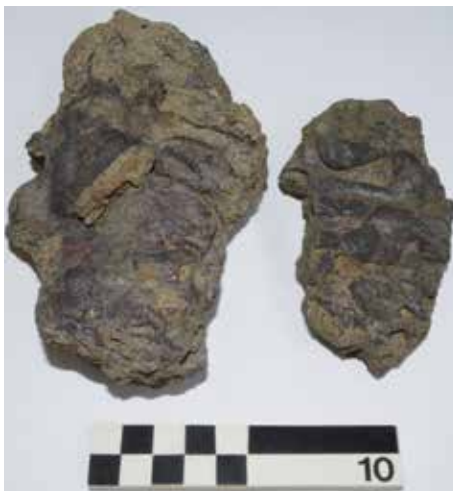
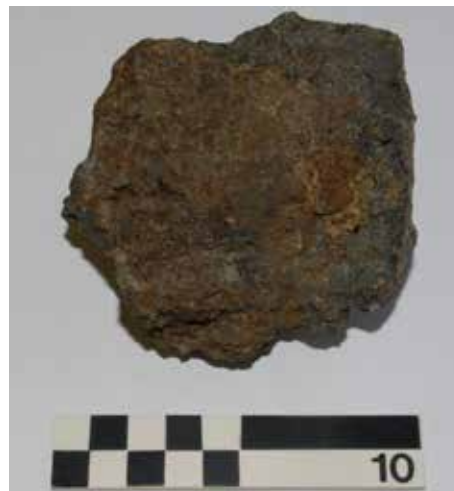
Fig. 2.134 (à gauche)
Develier – Clos de la Betteratte. Sco-
rie coulée provenant du drain st.10.
Photo P.-A. Borgeaud, OCC-SAP

Fig. 2.135 (à droite)
Develier – Clos de la Betteratte.
Fragment de calotte provenant de
la st.8.
Photo P.-A. Borgeaud, OCC-SAP

Cette activité de réduction semble confirmée notamment par de beaux morceaux de scories coulées trouvés à l'ouest du site dans le drain st.10 (fig. 2.134).

La post-réduction, soit le raffinage du fer dans un bas-foyer, est également attestée sur le site par la présence de nombreux morceaux de calottes (fig. 2.135).

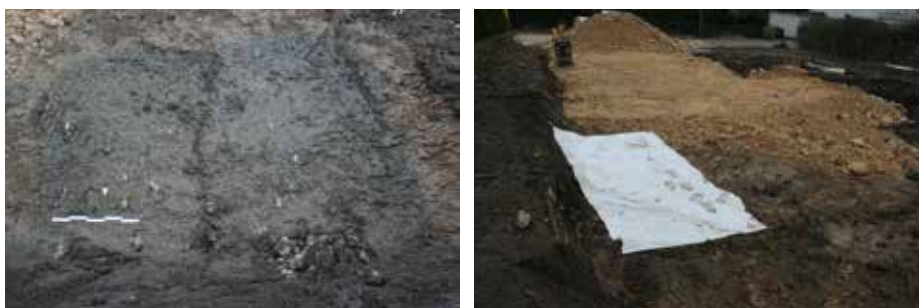
Fig. 2.136 (à gauche)
Develier – Clos de la Betteratte. Le fond de cabane en fosse st.13 vu depuis le nord. La concentration de cailloux en bas à droite correspond à l'extrême base de la tranchée d'une canalisation moderne en ciment.
Photo P.-A. Borgeaud, OCC-SAP

Fig. 2.137 (à droite)
Develier – Clos de la Betteratte. Protection de tissu géotextile avant le remblayage du fond de cabane en fosse st.13.
Photo P.-A. Borgeaud, OCC-SAP

Immédiatement au nord-ouest de la structure précédente, une grande tache de sédiments gris brun est apparue au décapage machine à la base de la couche 3.2 et a persisté dans le sommet de la couche 4. Cette anomalie sédimentaire de forme carrée ou rectangulaire présente deux angles au sud et se poursuit hors emprise plus au nord. La forme et les grandes dimensions de la partie observée, soit 300 x 160cm, ainsi que la période chronologique d'occupation du site (Haut Moyen Âge) nous suggèrent fortement qu'il s'agit d'un fond de cabane en fosse (fig. 2.136).

Cet aménagement, certainement le plus intéressant du site, n'a malheureusement pas été fouillé. En effet, la structure se trouvant en base du terrassement et ne risquant plus d'être détruite par les travaux, la décision a été prise de la laisser en place sans y toucher, en accord et selon les directives de l'archéologue cantonal. Un tissu géotextile de protection a été déployé sur la structure et un remblai de chaille de soubassement a immédiatement été étalé et compacté (fig. 2.137).

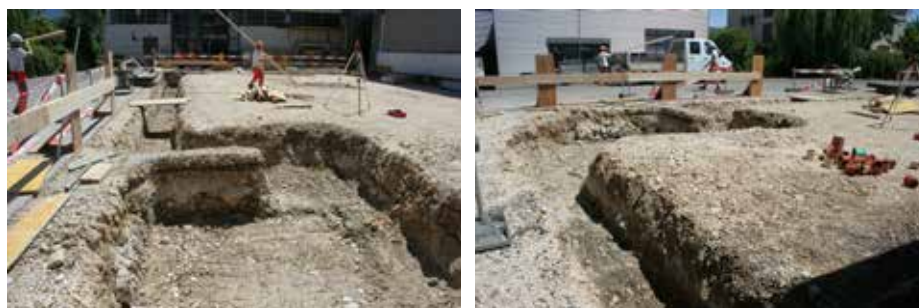
Fig. 2.139 (à gauche)
Develier – rue des Romains. Tranchée de fondation vue depuis le nord, lors de notre visite du 8 juin 2017.
Photo P.-A. Borgeaud, OCC-SAP

Fig. 2.140 (à droite)
Develier – rue des Romains. Tranchée de fondation vue depuis l'ouest, lors de notre visite du 8 juin 2017.
Photo P.-A. Borgeaud, OCC-SAP

ce mail et téléphone tout de suite à Pierre-Alain Borgeaud (PAB), responsable de chantier, afin de donner suite. PAB se rend sur place dans l'après-midi et constate que la totalité des tranchées de fondation, profondes de 90 à 110cm, ont été excavées sur tout le tour de la future annexe et sans que personne ne se soit inquiété de notre absence ! Les ouvriers sont déjà occupés à amener du matériel de coffrage (fig. 2.139 et 2.140).

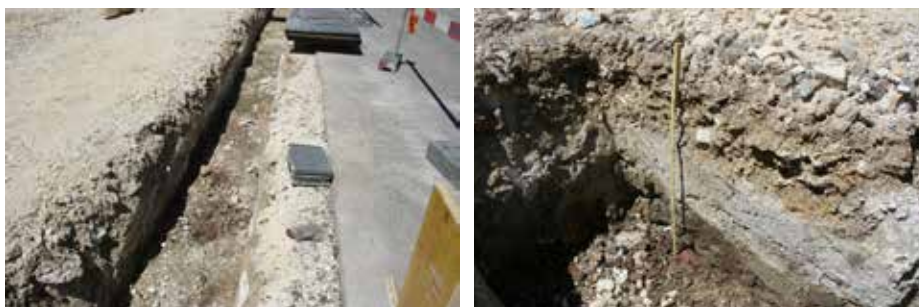
Un niveau de sédiments brun foncé est d'emblée visible à la base de la tranchée, sous des remblais modernes. Des morceaux de tuile romaine s'aperçoivent çà et là (fig. 2.141).

L'observation de la coupe au sud, nous montre de haut en bas (fig. 2.142) :

- ...0 à -5 cm : macadam ;
- 5 à -45 cm : chaille calcaire, radier de l'ancienne place goudronnée ;
- 45 à -80 cm : dalle de béton maigre faiblement armé, attestant d'un aménagement moderne enfoui antérieur à l'usine ;
- 80 à -110 cm : silts peu argileux humides brun gris tacheté de rouille, assez organiques (genre vasière ?). Ce niveau est localement caillouteux (surtout au sud). On y voit des morceaux de tuile romaine bien conservée. Il s'agit d'un niveau archéologique entamé sur près de 30cm, mais dont la base n'a pas été observée à 110cm de profondeur.

Fig. 2.141 (à gauche)
Develier – rue des Romains. Vue partielle depuis le sud, de la tranchée de fondation orientale. Photo P.-A. Borgeaud, OCC-SAP

Fig. 2.142 (à droite)
Develier – rue des Romains. Vue de la coupe ouest-est dans le petit retour de fondation au sud de la tranchée orientale. Photo P.-A. Borgeaud, OCC-SAP

Les tranchées conservent donc ici des vestiges de l'occupation romaine, dont la documentation a malheureusement été fortement péjorée par notre absence lors du creusement. Ceci est d'autant plus dommageable que les déblais de creusement n'ont pas été stockés sur place mais immédiatement évacués, ne permettant ainsi pas de récupérer d'éventuels objets intéressants. À la suite du signalement de cet état de fait qui est déplorable, RF a entamé des démarches pour établir les responsabilités et que des sanctions soient prises contre l'entreprise Comte, responsable de la construction. Il s'est avéré que cette dernière avait confié le creusement à l'entreprise locale Gobat, en omettant de signaler qu'il fallait impérativement nous avertir. Il a été décidé, en conséquence, que l'entreprise Comte creuserait pour nous et entièrement à sa charge, une tranchée sous le chemin d'accès longeant la nouvelle annexe, ceci dès la fin de sa construction. Ces travaux devraient s'effectuer dans le courant de l'année 2018.

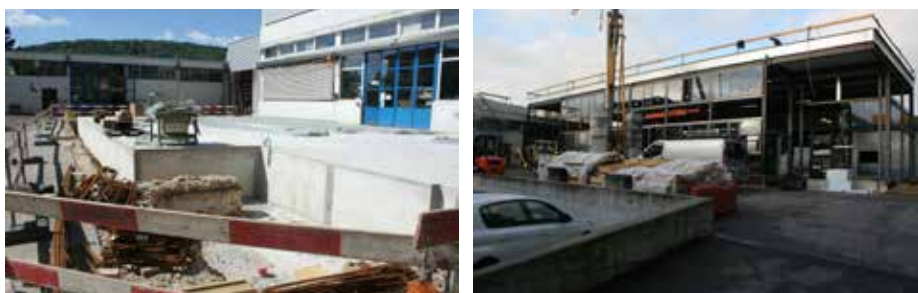
A la suite de cet incident malencontreux, la construction de la nouvelle annexe à l'usine Vardeco a pu commencer (fig. 2.143).

Vers la fin de la construction, une petite tranchée de fondation annexe a dû encore être creusée au sud, reliant le nouveau bâtiment et l'usine (fig. 2.144).

Fig. 2.143 (à gauche)
Develier – rue des Romains. La nouvelle construction en cours vue depuis le nord.
Photo P.-A. Borgeaud, OCC-SAP

Fig. 2.144 (à droite)
Develier – rue des Romains. Vue de la construction en cours. L'emplacement de la dernière tranchée de fondation est indiqué par les flèches jaunes (à gauche).
Photo P.-A. Borgeaud, OCC-SAP

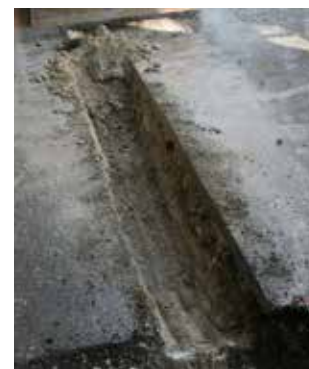
Dument avertis ici, nous avons suivi ce creusement. Rien n'a pu être observé car l'excavation s'est arrêtée dans le sommet de la dalle de béton maigre enfouie (déjà signalée plus haut), ceci par manque de puissance de la petite pelle rétro engagée. Cette assise a été jugée suffisamment solide sans avoir à creuser plus bas au marteau-piqueur (fig. 2.145).

Fig. 2.145 (à gauche)
Develier – rue des Romains. Vue de la petite tranchée de fondation.
Photo P.-A. Borgeaud, OCC-SAP

Remarques diverses, perspectives : une tranchée complémentaire extérieure et parallèle à la nouvelle construction doit être creusée pour l'archéologie, ceci totalement à la charge de l'entreprise fautive de ne pas nous avoir avertis. Ces travaux devraient s'effectuer dans le courant de l'année 2018.

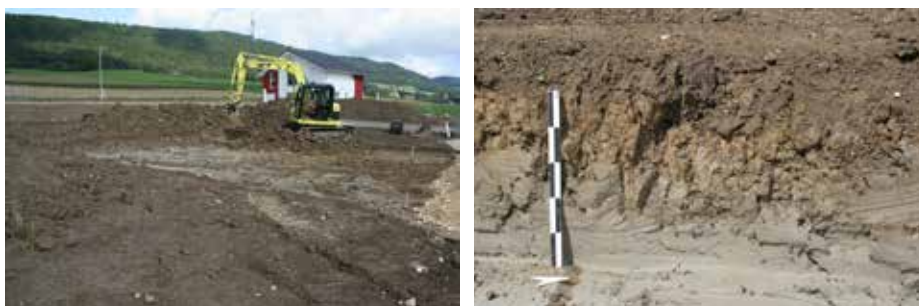
La maison ne comportant pas de sous-sol, le terrassement reste peu profond et se limite à niveler le terrain avant d'étendre un remblai de chaille calcaire (fig. 2.147).

Une coupe peu profonde peut néanmoins être documentée au nord-ouest, on y observe de haut en bas (fig. 2.148) :

Fig. 2.147 (à gauche)
Glovelier – Montates. Le terrassement en cours vu depuis le sud.
Photo P.-A. Borgeaud, OCC-SAP

Fig. 2.148 (à droite)
Glovelier – Montates. Vue de la stratigraphie locale au nord-ouest.
Photo P.-A. Borgeaud, OCC-SAP

Remarques diverses, perspectives : malgré l'absence de vestiges archéologiques, les travaux dans les environs devraient tout de même être surveillés, car il est notamment possible que la voie romaine venant d'Ajoie par la Caquerelle passe dans le voisinage.

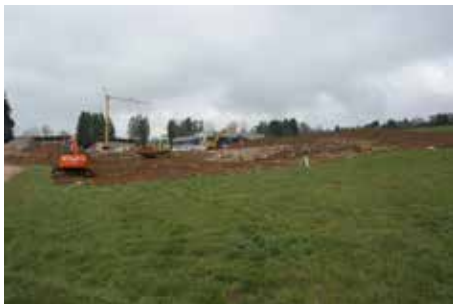
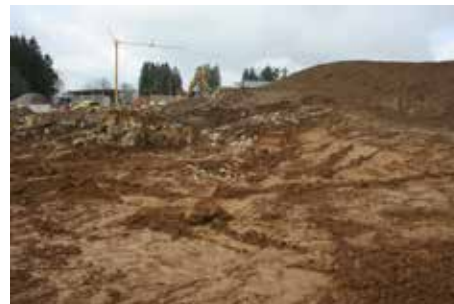
La roche affleure dès la base de la terre végétale sur environ deux tiers de la surface, surtout au nord et à l'ouest de la parcelle. La couverture sédimentaire est plus épaisse à l'est. On observe ici jusqu'à 60cm d'horizon B de couleur brune et contenant des paillettes de charbons de bois, mais sans mobilier archéologique. Cet horizon chapeaute des sédiments plus argileux jaune brun stériles d'origine probablement loessique, épais parfois de plus de 80cm et qui montrent des taches typiques d'anciennes racines (fig. 2.151).

Fig. 2.150 (à gauche)
Le Noirmont – La Calame. La surface en cours de terrassement vue depuis l'est.
Photo P.-A. Borgeaud, OCC-SAP

Fig. 2.151 (à droite)
Le Noirmont – La Calame. Vue de la transition roche affleurante-loess.
Photo P.-A. Borgeaud, OCC-SAP

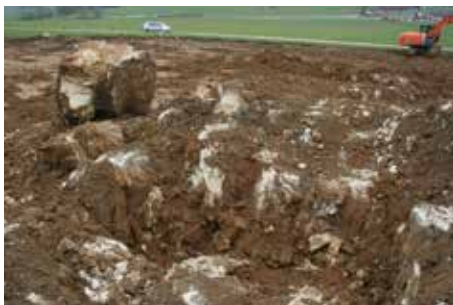
Fig. 2.152 (à gauche)
Le Noirmont – La Calame. Vue d'une anfractuosité karstique après l'enlèvement d'un gros bloc (visible à l'arrière-plan à gauche).
Photo P.-A. Borgeaud, OCC-SAP

Ces loess participent au colmatage et au nivellement de la roche qui présente une surface fissurée très irrégulière du genre lapiaz. Par endroits, des blocs compacts de roche se délitent à la faveur des fissures. Le volume du plus gros observé peut être estimé à 2m³ pour un poids avoisinant 5 tonnes (fig. 2.152 et 2.153).

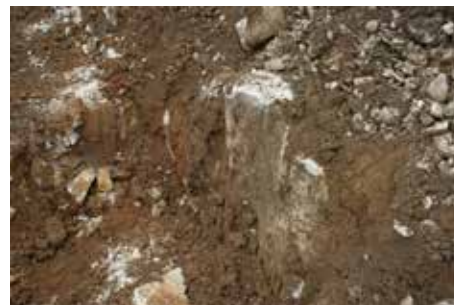
Fig. 2.153 (à droite)
Le Noirmont – La Calame. Vue d'une face verticale de corrosion typique de lapiaz, dégagée ici sur une hauteur de 160cm environ.
Photo P.-A. Borgeaud, OCC-SAP

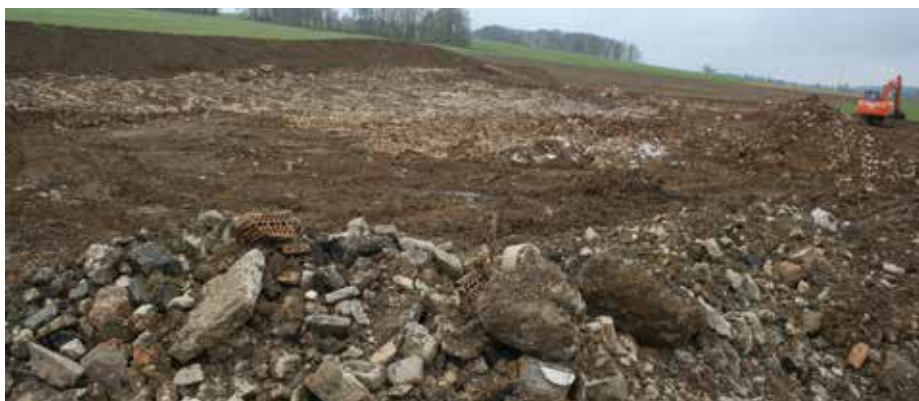
Dans la partie sud-ouest de la parcelle, le terrassement recoupe une décharge à matériaux contemporaine (20^e siècle) qu'il faudra peut-être assainir avant de construire la fromagerie (fig. 2.154)

Fig. 2.154
Le Noirmont – La Calame. Le terrassement en cours vu depuis le sud-ouest avec une petite partie de la décharge au premier-plan. Photo P.-A. Borgeaud, OCC-SAP

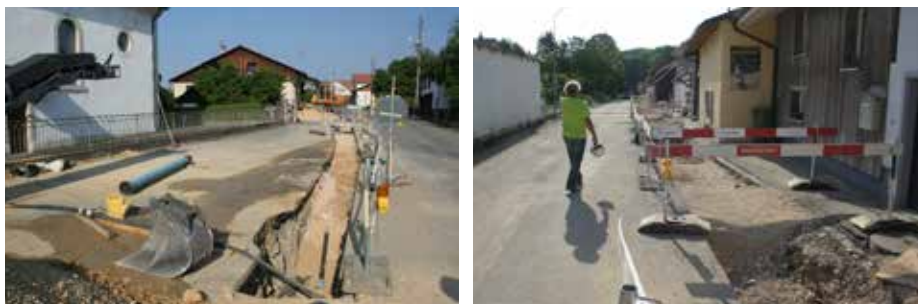
Fig. 2.156 (à gauche)
Pleigne – Route des Geais. La tranchée déjà presque rebouchée devant l'église, vue depuis l'est.
Photo P.-A. Borgeaud, OCC-SAP

Fig. 2.157 (à droite)
Pleigne – Route des Geais. La tranchée rebouchée dans la partie orientale du village.
Photo P.-A. Borgeaud, OCC-SAP

Malheureusement une bonne partie des tranchées était déjà remblayée lors de notre première visite, mis à part aux emplacements des vannes et de raccordements privés, ne nous donnant qu'une vision très partielle de la stratigraphie locale (fig. 2.156 et 2.157).

Aux endroits observés, le sous-sol montre la roche plus ou moins massive ou au contraire fortement démantelée, avec localement des sédiments et des remblais qui paraissent assez récents.

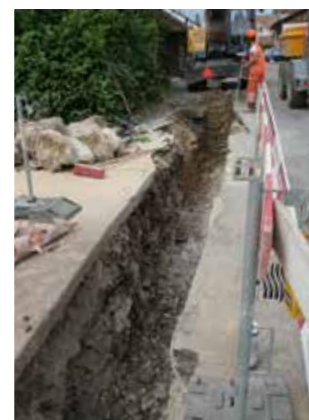
Lors de notre deuxième visite, la partie occidentale de la tranchée principale est en cours de creusement. On observe ici également la roche démantelée qui présente des remontées locales de bancs calcaires plus massifs (fig. 2.158).

Fig. 2.158
Pleigne – Route des Geais. La tranchée vis-à-vis de la maison n°28 vue depuis l'est.
Photo P.-A. Borgeaud, OCC-SAP

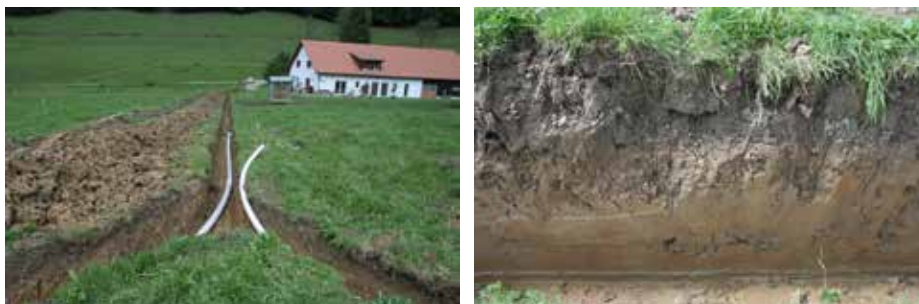
Les excavations surveillées sur un peu plus de 200m de longueur ont démarré à une soixantaine de mètres au sud de la ferme. On observe ici une bifurcation en Y, la branche orientale se greffant sur un poteau électrique, l'autre prenant la direction de Bourrignon (fig. 2.160).

Fig. 2.160 (à gauche)
Pleigne – Le Rond Pré. Tronçon de tranchées vu depuis le sud. Photo P.-A. Borgeaud, OCC-SAP

Fig. 2.161 (à droite)
Pleigne – Le Rond Pré. La coupe dans les tranchées au sud de la ferme.
Photo P.-A. Borgeaud, OCC-SAP

Cette partie marque une faible pente sud-nord en direction du ruisseau. Elle montre une stratigraphie monotone, archéologiquement stérile. On observe sous une trentaine de centimètres de terre végétale, des silts bien argileux jaune brun jusqu'à la base de la tranchée vers 120cm de profondeur. Ces sédiments sont localement traversés de taches gris-décoloré dues probablement aux racines d'un ancien sol forestier. Ces sédiments sont assimilables aux loess ajoulots (fig. 2.161).

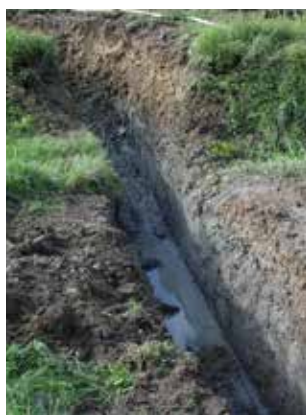
Le passage du ruisseau en fond de vallon au nord de la ferme s'est fait en période d'étiage avec un lit pratiquement à sec. On voit que le ruisseau entaille à peine le sommet d'argiles grises, stériles pour nous (fig. 2.162). S'agit-il des marnes oxfordiennes ?

Fig. 2.162
Pleigne – Le Rond Pré. La tranchée dans le passage du ruisseau (Bief de la Côte de Mai) qui est en étiage et presque à sec.
Photo P.-A. Borgeaud, OCC-SAP

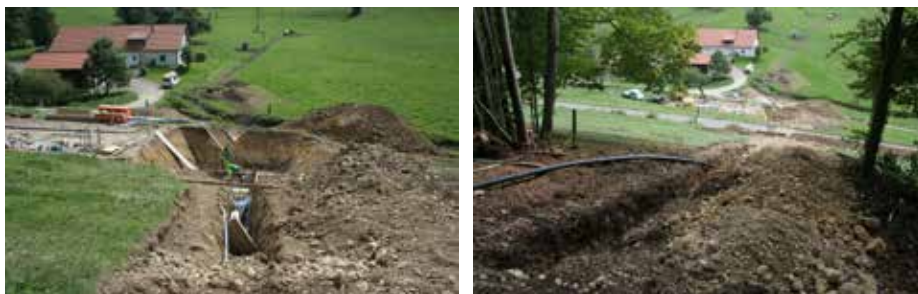
Dans la pente plus au nord, sous la petite route de la Côte de Mai, une excavation plus importante est creusée pour y construire une chambre de contrôle. On observe ici sous la terre végétale, plus de 150cm de colluvions de type loessiques, plus ou moins mêlées de pierres arrondies d'éboulis et formant une sorte de terrasse (fig. 2.163).

Sous ces loess colluviés apparaissent des dépôts de pente plus ou moins argileux et caillouteux gris à bruns.

Fig. 2.163 (à gauche)
Pleigne – Le Rond Pré. La tranchée et le terrassement de la grande chambre de contrôle vus depuis le nord.

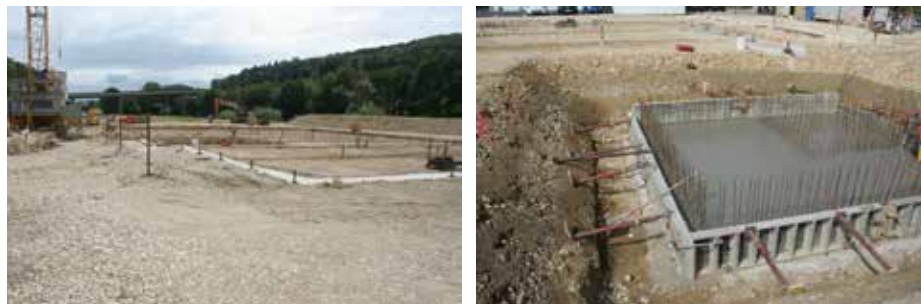
Fig. 2.166 (à gauche)
Porrentruy – Sous Roche de Mars.
Le terrassement vu depuis l'ouest.
Photo P.-A. Borgeaud, OCC-SAP

Fig. 2.167 (à droite)
Porrentruy – Sous Roche de Mars.
Vue du terrassement profond.
Photo P.-A. Borgeaud, OCC-SAP

On observe ici des limons grisâtres sous la couche de chaille, qui constituent en fait de toute évidence un premier remblai de nivellement. Ce niveau gris montre d'emblée une sorte d'empierrement épais d'une quarantaine de centimètres pris dans sa masse. Cette structure est visible dans toute la coupe méridionale et sur la moitié sud des parois orientales et occidentales de l'excavation (fig. 2.167).

Au premier abord, cet empierrement pourrait évoquer la voie romaine dont nous savons qu'elle passait dans les environs (fouilles 1991 et 2016). En fait, contrairement au bel hérisson de pierres de chant que les fouilles avaient permis de documenter tant plus à l'est (Sous Hermont) que plus à l'ouest (laboratoire de la boulangerie Roelli), aucun élément ne semble agencé ici. Les pierres très hétérométriques sont déposées en vrac, et la structure ne présente pas de surface compactée comme c'est souvent le cas pour la voie. Une observation plus attentive des constituants montre rapidement au moins un morceau de béton bien enchâssé à mi-hauteur dans la structure. Il s'agit donc d'un remblai contemporain sans intérêt (fig. 2.168).

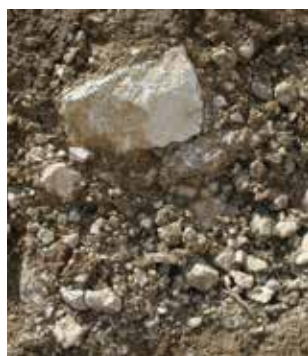
Fig. 2.168
Porrentruy – Sous Roche de Mars.
Vue de détail de l'empierrement
dans la coupe méridionale, avec
le morceau de béton (sous la plus
grosse pierre).
Photo P.-A. Borgeaud, OCC-SAP

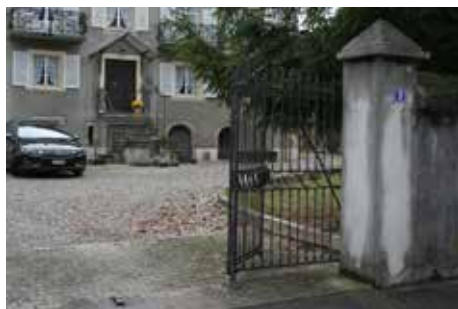
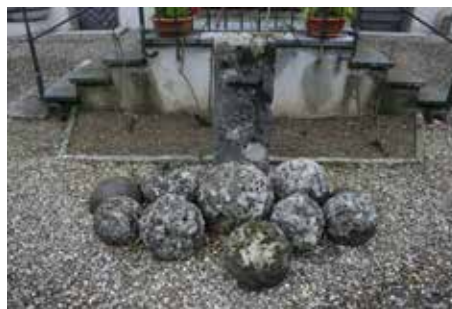
Cette série se compose de huit boulets en pierre disposés devant une vieille borne datant de 1788 (également récupérée). D'un calibre petit à moyen, ces projectiles sont partiellement recouverts de mousse et de lichen, mais leur aspect est vraiment identique à ceux retrouvés au château. On observe également deux boulets en fer, chacun muni d'une chaîne, et qui n'ont probablement rien à voir avec les munitions en pierre (fig. 2.171).

Fig. 2.170 (à gauche)
Porrentruy – Cour aux Moines. Vue de la cour où sont exposés les boulets, au pied de l'escalier. Photo P.-A. Borgeaud, OCC-SAP

Fig. 2.171 (à droite)
Porrentruy – Cour aux Moines. Vue de l'exposition de boulets. Photo P.-A. Borgeaud, OCC-SAP

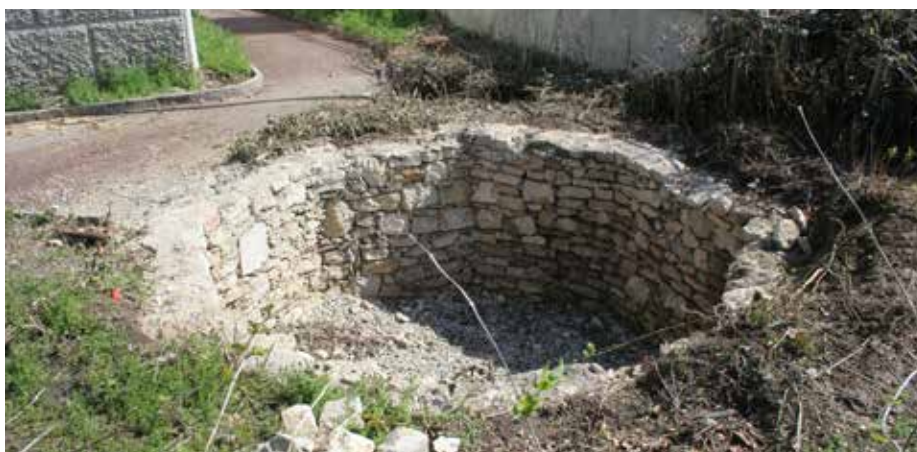
Cette structure semblait être apparue à la suite des importants travaux de rénovation de la maison sise sur cette parcelle. Rendus sur place, on observe un mur de forme octogonale épais de 35cm, présentant un diamètre extérieur d'environ 340cm. La maçonnerie est faite de pierres et de blocs calcaires disparates montés avec un mortier maigre. Quelques briques pleines en terre cuite sont prises dans la construction. L'intérieur de la structure est vide (ou a été vidé), sur une profondeur de 120cm, sans que la base du mur ne soit visible. L'aménagement fait effectivement penser de prime abord à un gros puits comblé, voire à un four à chaux (fig. 2.173).

Fig. 2.173
Porrentruy – route de Fontenais. Vue
du mur de fondation.
Photo P.-A. Borgeaud, OCC-SAP

Cependant, le diamètre de la maçonnerie paraît bien trop grand en comparaison de tous les puits que nous avons déjà observés jusqu'à maintenant. L'absence de traces de chauffe fait exclure d'emblée la deuxième hypothèse. Une recherche sur le cadastre et les orthophotos du GéoPortail du canton permet de voir une construction circulaire à cet endroit et qui porte même un numéro de bâtiment, le 17A. Il s'agit en fait d'un pavillon circulaire qui vient d'être déconstruit, et dont la présente maçonnerie constituait la fondation.

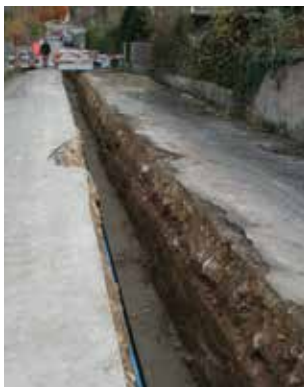
Description de l'intervention : surveillance du creusement d'une nouvelle canalisation d'eau potable dans la partie occidentale de la rue Pré Tavanne. Ce premier tronçon mesure près de 70m de longueur (fig. 2.174 et 2.175).

Fig. 2.175
 Porrentruy – Pré Tavanne. La tranchée de canalisation vue depuis l'ouest.
 Photo P.-A. Borgeaud, OCC-SAP

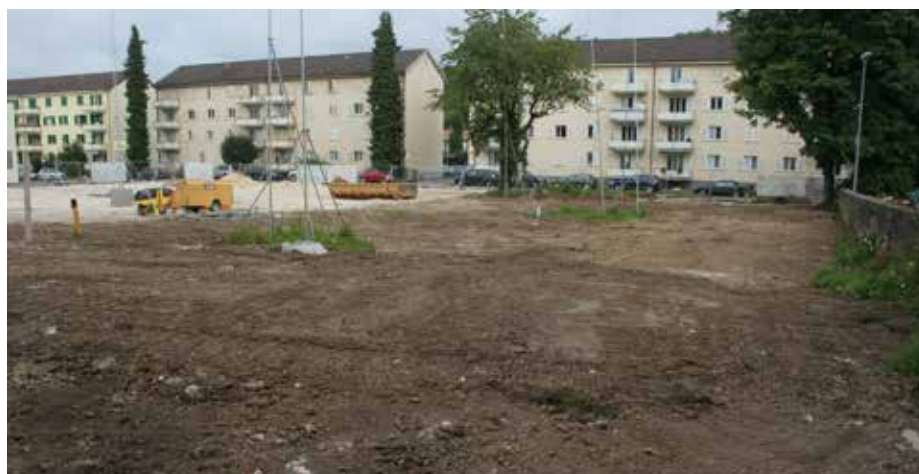
Une seule visite de surveillance a été effectuée alors que les travaux étaient déjà bien engagés et de grandes zones déjà remblayées. Mis à part des gravats subactuels, rien d'intéressant n'a été repéré.

Fig. 2.179
Porrentruy – Rue du Creugenat. La zone de travaux vue depuis le sud-est. Photo P.-A. Borgeaud, OCC-SAP

Remarques diverses, perspectives : prévoir une surveillance lors de la construction des nouveaux immeubles.

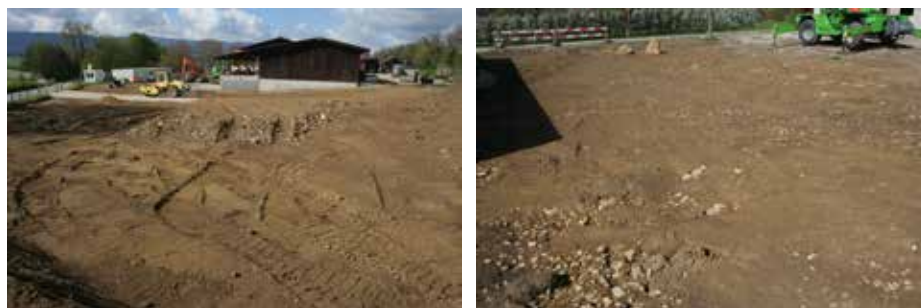
Pour ce projet, seule la terre végétale doit être enlevée et il n'y aura pas de sous-sol (communication orale de Monsieur A. Perret, propriétaire). Toute la surface est déjà décapée et des petites zones sont déjà remblayées (fig. 2.181).

Fig. 2.181 (à gauche)
Porrentruy – Sur la Combe Bruequelin. Vue du terrassement depuis le nord-est.
Photo P.-A. Borgeaud, OCC-SAP

Fig. 2.182 (à droite)
Porrentruy – Sur la Combe Bruequelin. Vue de la partie ouest du terrassement.
Photo P.-A. Borgeaud, OCC-SAP

À plusieurs endroits, l'enlèvement de la terre végétale a dégagé des graviers calcaires hétérométriques, marquant comme un niveau damé (fig. 2.182).

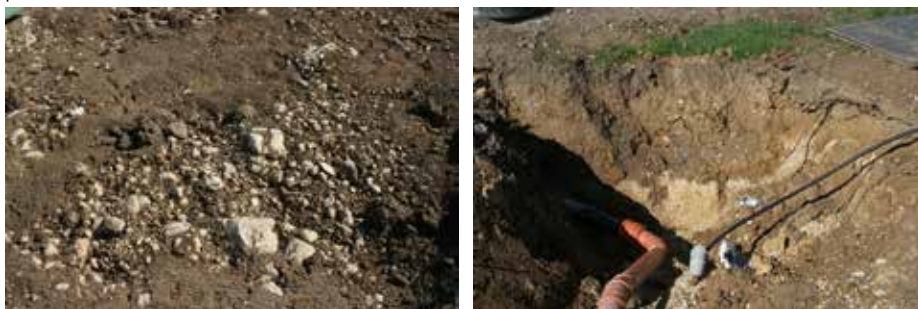
Localement ces graviers peuvent évoquer une surface de roulement d'un ancien chemin. Mais ces graviers semblent affleurer sur quasiment toute la surface décapée sans montrer de limites latérales. De plus, les pierres paraissent par trop hétérométriques, avec des diamètres variant de 30 à 300mm (fig. 2.183).

Ces graviers semblent constituer en fait un banc naturel, avec çà et là en surface quelques petits morceaux de tuile moderne.

Fig. 2.183 (à gauche)
Porrentruy – Sur la Combe Bruequelin. Vue des graviers à la base de la terre végétale.
Photo P.-A. Borgeaud, OCC-SAP

Fig. 2.184 (à droite)
Porrentruy – Sur la Combe Bruequelin. Vue de la coupe dans une tranchée de canalisation.
Photo P.-A. Borgeaud, OCC-SAP

Dans un petit sondage permettant de retrouver des canalisations tout à l'ouest du site, ce niveau de graviers à la base de la terre végétale est très lacunaire. Cette excavation permet néanmoins d'observer des colluvions brunes à orange, d'origine probablement loessique, qui s'imbriquent irrégulièrement (bioturbations) dans le sommet d'une roche marneuse beige (marnes à *Virgula* ?). Ce sous-sol paraît ici archéologiquement stérile (fig. 2.184).

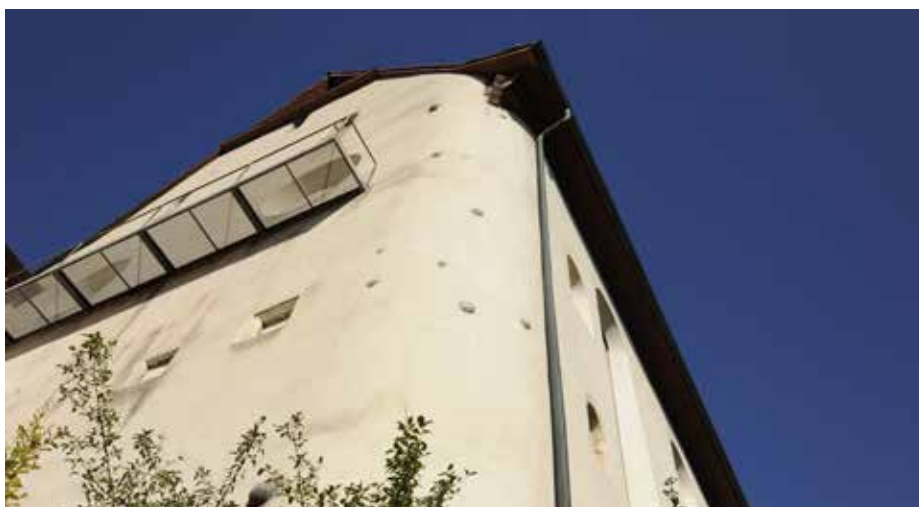
La présence de ces pierres a depuis longtemps intrigué Ursule Babey, qui avait d'emblée douté qu'il puisse s'agir de boules apotropaiques dépassant du crépi, vu leur nombre élevé. Nous nous sommes rendus sur place pour observer et dénombrer ces objets. L'angle sud-est de la façade de l'église des Jésuites (angle qui est très arrondi) porte en effet onze boules de pierre de différents diamètres (fig. 2.186).

Fig. 2.186
 Porrentruy – Église des Jésuites.
 Vue de l'angle sud-est de l'église
 des Jésuites où se trouvent les onze
 boules de pierre.
 Photo P.-A. Borgeaud, OCC-SAP

Les parties visibles de ces objets (inaccessibles sans échelle ou nacelle) forment des demi-sphères dont le diamètre estimé varie de 10 à 25cm. Dix de ces pierres sont disposées dans la moitié supérieure de la façade, jusque sous le toit à 15m de hauteur. La onzième, plus basse que les autres, et qui paraît être la plus grande, s'observe à environ 5m du sol (un peu cachée dans les branches sur la photo). Cette dernière est peut-être aussi d'une constitution lithique différente, car elle a provoqué à son aplomb une trainée noirâtre salissant le crépi.

Il serait intéressant de savoir de quand date le revêtement de la façade et qui l'a réalisé. Ces travaux sont probablement assez récents (quelques décennies ?). On pourrait ainsi sans doute obtenir des renseignements sur l'origine de ces boulets pris dans l'enduit et savoir pour quelle raison ils ont été placés là. En tout état de cause, ce corpus ne cadre pas vraiment avec les boulets du château dont le calibre moyen est nettement plus élevé. Nous ne

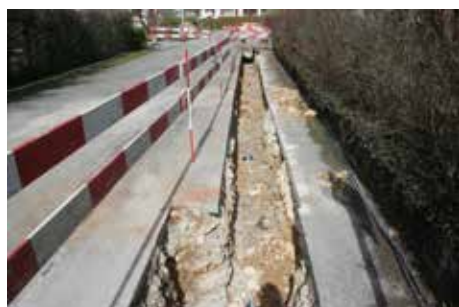
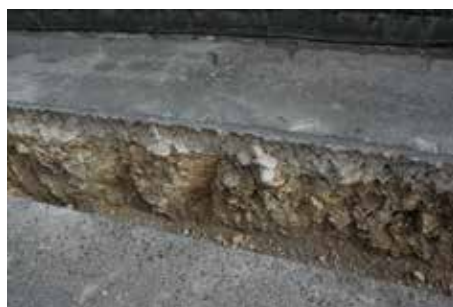
Les travaux ont débuté à la rue de la Molière. Une tranchée principale d'une septantaine de mètres, profonde de plus de 120cm, a été excavée à l'endroit de l'ancienne conduite, pour son remplacement. Des tranchées secondaires pour les raccordements privés ont également été creusées (fig. 2.188).

Dans toute cette première partie, la roche plus ou moins démantelée, mais localement massive, apparaît dès la base du radier de chaille de la route, lequel est épais d'une quarantaine de centimètres (fig. 2.189).

Fig. 2.188 (à gauche)
Porrentruy – Rues de la Molière et de la Schliff. La tranchée de la rue de la Molière vue depuis le sud.
Photo P.-A. Borgeaud, OCC-SAP

Fig. 2.189 (à droite)
Porrentruy – Rues de la Molière et de la Schliff. Vue partielle de la stratigraphie dans la rue de la Molière.
Photo P.-A. Borgeaud, OCC-SAP

Toute cette zone est archéologiquement totalement négative.

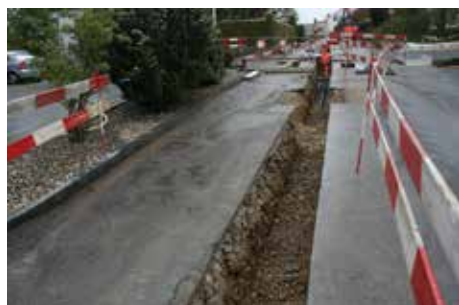
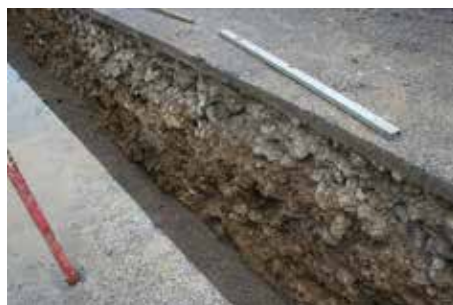
A la rue de la Schliff, la tranchée montre une stratigraphie comparable dans sa partie haute (fig. 2.190).

Fig. 2.190 (à gauche)
Porrentruy – Rues de la Molière et de la Schliff. Porrentruy – rue de la Molière et de la Schliff. La tranchée de la rue de la Schliff vue depuis l'ouest.
Photo P.-A. Borgeaud, OCC-SAP

Fig. 2.191 (à droite)
Porrentruy – Rues de la Molière et de la Schliff. Vue partielle de la stratigraphie dans la rue de la Schliff.
Photo P.-A. Borgeaud, OCC-SAP

La roche démantelée est néanmoins ici moins compacte et plus mêlée de limons brun orangé plus récents (fig. 2.191).

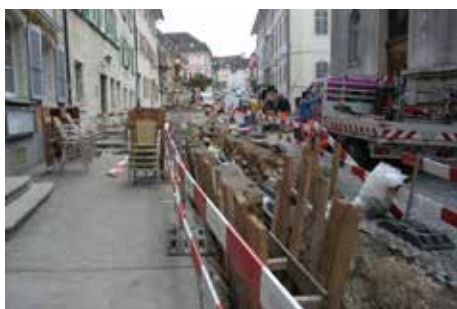
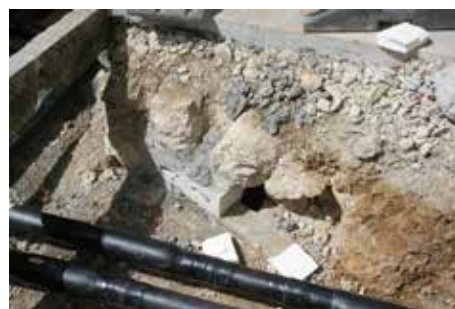
Les terrassiers ont évité le plus possible de recouper ces anciens conduits qui sont encore en activité, en essayant plutôt de les longer latéralement et en les remettant en état. Ces coulisses n'ont donc pas été dégagées, mais juste aperçues localement dans les coupes (fig. 2.193, 2.194 et 2.195).

Fig. 2.193 (à gauche)
Porrentruy – Annonciades, Capucins,
Route de Fontenais. Les tranchées de
canalisations à la rue des Annon-
ciades vues depuis le nord-ouest.
Photo P.-A. Borgeaud, OCC-SAP

Fig. 2.194 (à droite)
Porrentruy – Annonciades, Capucins,
Route de Fontenais. Vue du flanc
occidental de la suite de la coulisse
déjà observée en 2016, ici sous le
trottoir de la rue des Annonciades
(vis-à-vis du bâtiment n°47).
Photo P.-A. Borgeaud, OCC-SAP

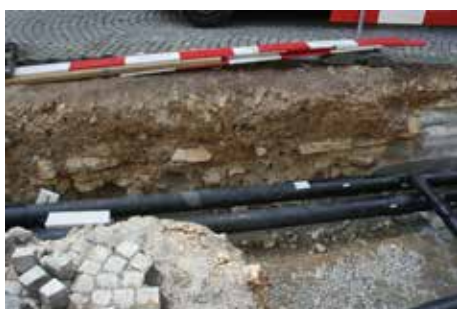
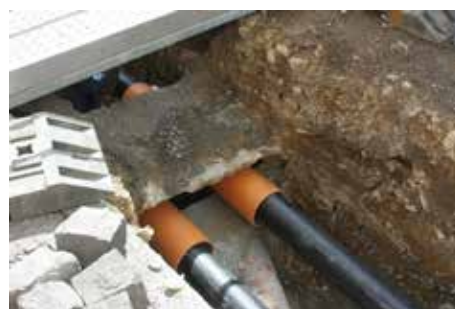
Quelques mètres au sud de la fontaine de la Ronde Boule dorée, deux coulisses latérales se raccordant au collecteur principal ont été observées (fig. 2.192). Les conduites du Thermo-réseau ont été passées sous une dalle de fermeture de l'une d'entre-elles (fig. 2.196) et la coulisse a ensuite été remise en état de fonctionnement.

Fig. 2.195 (à gauche)
Porrentruy – Annonciades, Capucins,
Route de Fontenais. Vue du flanc
oriental de la grande coulisse
centrale à la rue des Annonciades.
Photo P.-A. Borgeaud, OCC-SAP

Fig. 2.196 (à droite)
Porrentruy – Annonciades, Capucins,
Route de Fontenais. Vue des dalles
de couverture laissées en place
d'une grande coulisse transversale
de la rue des Annonciades (vis-à-vis
du bâtiment n°49).
Photo P.-A. Borgeaud, OCC-SAP

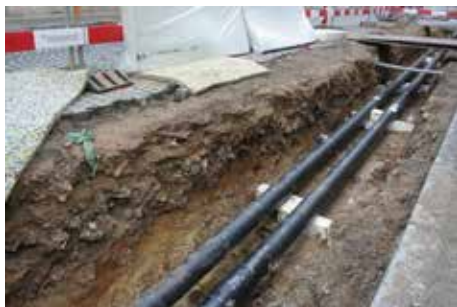
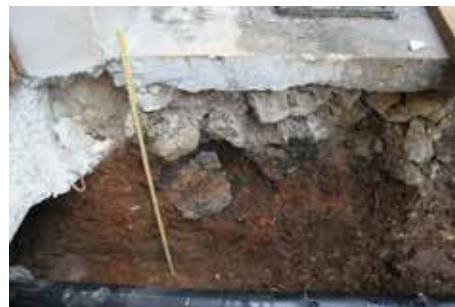
Encore plus au sud, vis-à-vis du restaurant du Faucon, une petite tranchée de raccordement privé montre une couche fortement rubéfiée. Épaisse de 50 à 60cm, cette couche apparaît sous le radier du trottoir, ici en béton. On y observe de nombreuses terres cuites et des charbons de bois, ainsi qu'une grosse pierre chauffée (fig. 2.198)

Fig. 2.198 (à droite)
Porrentruy – Annonciades, Capucins,
Route de Fontenais. Vue de la
couche rubéfiée et charbonneuse
dans un raccordement privé vers
l'angle nord du restaurant du
Faucon (endroit marqué par un
cercle rouge sur la fig. 2.192).
Photo P.-A. Borgeaud, OCC-SAP

La forte épaisseur de ce niveau rubéfié et son hétérogénéité (inclusions de sédiments non cuits) suggèrent qu'il s'agit d'un remblai, mais dont l'origine est peut-être liée à un incendie.

Des sédiments ont été prélevés pour une éventuelle datation ^{14}C . Ces sédiments rubéfiés reposent directement sur le substrat molassique naturel vers 95cm de profondeur.

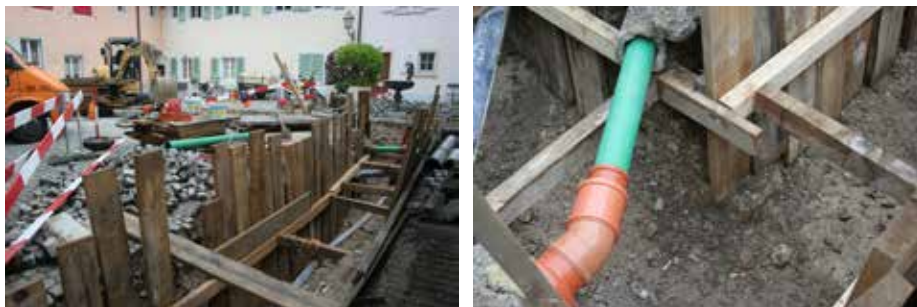
Les tranchées du Thermoréseau ont également été partiellement suivies dans la ruelle et la cour Aux Capucins, sous le château. Les excavations ont généralement montré des remblais caillouteux sans mobilier et localement la roche démantelée. Des vestiges d'une fondation de mur ont été seulement aperçus dans la cour, à plus de 1m de profondeur. Cette fondation, en bonne partie masquée derrière les planches d'échafaudage, a été suivie sur environ cinq mètres de longueur (communication du machiniste) et semble se poursuivre de part et d'autre. Elle est implantée exactement dans l'axe du mur oriental du bâtiment n°4, auquel elle se rattachait peut-être (fig. 2.199 et 2.200).

Fig. 2.200 (à gauche)
Porrentruy – Annonciades, Capucins, Route de Fontenais. Vue de la tranchée de canalisation dans la cour aux Capucins. La fondation de mur se situe derrière et à la base des planches d'échafaudage. Photo P.-A. Borgeaud, OCC-SAP

Fig. 2.201 (à droite)
Porrentruy – Annonciades, Capucins, Route de Fontenais. Vue d'un bloc de fondation du mur (sous le tuyau vert), aperçu dans l'angle déjà échafaudé de la tranchée du thermoréseau dans la cour aux Capucins. Photo P.-A. Borgeaud, OCC-SAP

L'excavation du Thermoréseau longe parallèlement les pierres de la structure et bifurque ensuite à angle droit en direction du nord-ouest. A cet endroit, elle recoupe ce qui semble être l'extrême base de la tranchée de la fondation, marquée par des sédiments plus clairs et sans pierres (fig. 2.201, à droite).

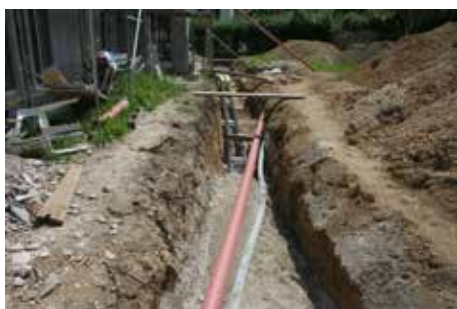
Fig. 2.203 (à gauche)
Porrentruy – Annonciades, Capucins,
Route de Fontenais. La tranchée de
canalisation à la route de Fontenais
vue depuis l'ouest.
Photo P.-A. Borgeaud, OCC-SAP

Des travaux de raccordement au thermoréseau ont notamment également eu lieu à la route de Fontenais pour deux immeubles privés (fig. 2.202 et 2.203).

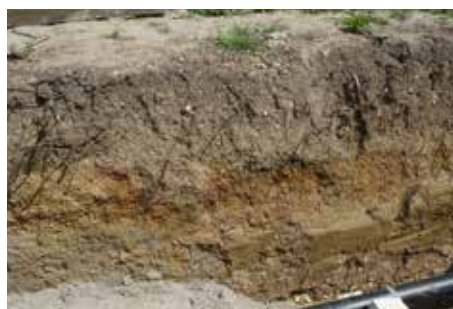
Fig. 2.204 (à droite)
Porrentruy – Annonciades, Capucins,
Route de Fontenais. Vue de la coupe
dans la tranchée de canalisation à la
route de Fontenais.
Photo P.-A. Borgeaud, OCC-SAP

Cette tranchée permet d'observer la stratigraphie locale qui semble archéologiquement stérile. On y voit de haut en bas (fig. 2.204) :

- de 0 à 15cm : terre végétale ;
- de 15 à 40/50cm : sédiments peu argileux assez graveleux brun gris, contenant des petits fragments de tuile et de céramique contemporaine à moderne ;
- de 45/50 à 60/70cm : sédiments très finement graveleux jaune brun à rouille, stériles, évoquant des alluvions ;
- de 60/70 et jusqu'à la base de la tranchée à 120cm : sédiments argileux peu graveleux brun olive probablement issus de la molasse.
