SECTION D'ARCHÉOLOGIE ET PALÉONTOLOGIE

ARCHÉOLOGIE CANTONALE RAPPORT 2017

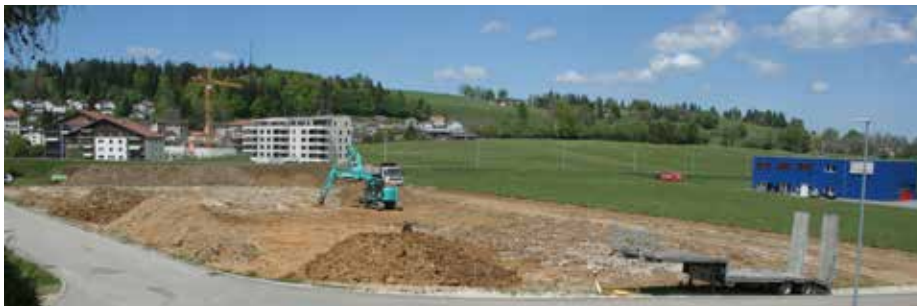
Fig. 2.206
Saignelégier – Sur la Courbe Roye.
La parcelle 1269 en cours de terrassement vue depuis le sud.
Photo P.-A. Borgeaud, OCC-SAP

L'emprise est importante, avec une surface terrassée d'environ 5000m² (fig. 2.206).

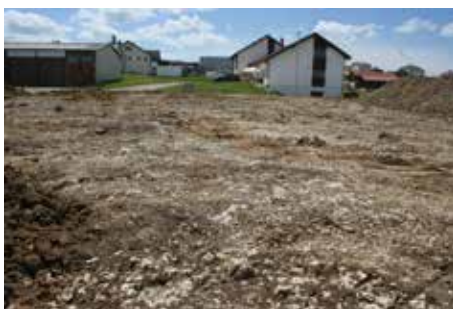
Fig. 2.207 (à gauche)
Saignelégier – Sur la Courbe Roye.
La partie septentrionale de la surface terrassée vue depuis l'est.
Photo P.-A. Borgeaud, OCC-SAP

La roche démantelée affleure sous une maigre couche de terre végétale dans la moitié septentrionale de la surface (fig. 2.207).

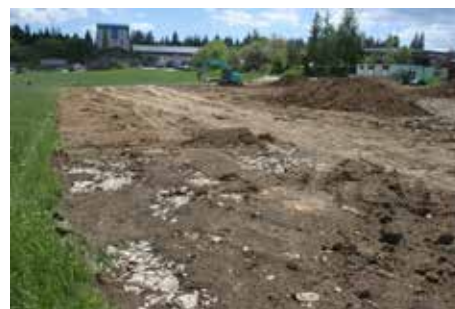
Fig. 2.208 (à droite)
Saignelégier – Sur la Courbe Roye.
La partie méridionale de la surface terrassée vue depuis le nord.
Photo P.-A. Borgeaud, OCC-SAP

La moitié méridionale du terrassement montre des sédiments silteux peu caillouteux jaune brun paraissant archéologiquement stériles. Ces sédiments semblent d'origine loessique (fig. 2.208).

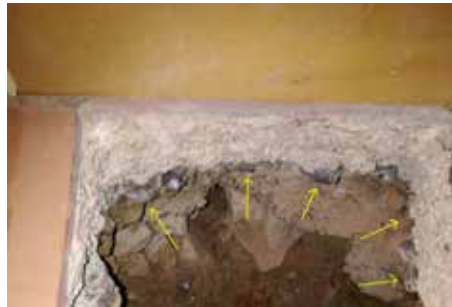
Lors des travaux préliminaires, un petit sondage dans l'allée centrale a permis de repérer, à la base du radier du carrelage, une surface de mortier gris incrustée de petits cailloux diversement colorés. Ce niveau inattendu a été identifié par Robert Fellner comme étant un ancien sol en terrazzo (fig. 2.212).

Fig. 2.212 (à droite)
Vermes – Église. Sondage sur le bord droit de l'allée centrale de la nef. Le niveau de terrazzo est indiqué par les flèches jaunes.
Photo R. Fellner, OCC-SAP

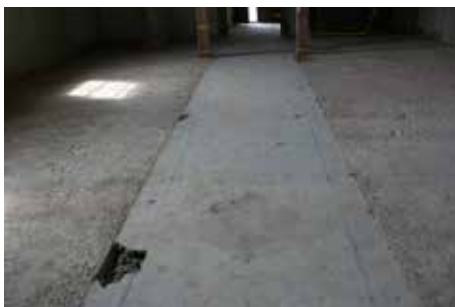
Nous apprendrons rapidement qu'en fait ce sol décoré, insoupçonné pour nous, était en réalité connu des anciens. De chaque côté de l'allée centrale, des simples dalles en béton léger apparaissent à l'emplacement des bancs. Le terrazzo poussiéreux présente un aspect très terne juste après son dégagement (fig. 2.214).

Fig. 2.214 (à gauche)
Vermes – Église. La partie occidentale du terrazzo juste après son dégagement. Le sondage ayant permis son repérage avant l'enlèvement du carrelage est visible au premier plan à gauche.
Photo P.-A. Borgeaud, OCC-SAP

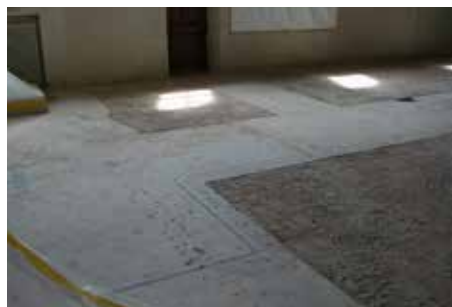
Le marteau piqueur utilisé pour le dégagement en 2017, mais certainement aussi les travaux lors de la pose du carrelage en 1968, ont laissé de vilaines cicatrices à la surface du terrazzo (fig. 2.215).

Fig. 2.215 (à droite)
Vermes – Église. La partie orientale du terrazzo juste après son dégagement. On voit bien des impacts laissés par le marteau piqueur.
Photo P.-A. Borgeaud, OCC-SAP

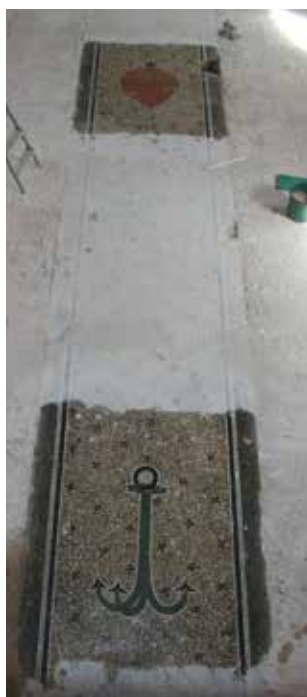
Fig. 2.217
Vermes – Église. Deux plaques du terrazzo portant des motifs de mosaïque dans l'allée centrale de la nef. Cette image illustre le gain admirable pour la vision que procure l'état humide. Le terrazzo très terne à l'état sec devient presque instantanément resplendissant et coloré en le mouillant.
Photo P.-A. Borgeaud, OCC-SAP

Lors de son dégagement, le sol en terrazzo s'est de prime abord montré très pâle et terne, comme nous avons pu le voir sur les images précédentes. Un simple lavage à l'eau claire, avec une brosse à récurer et une serpillère, a permis de lui redonner presque instantanément un très bel éclat et de superbes couleurs. Nous nous sommes attelés à humidifier rapidement des secteurs décorés à chaque fois qu'il y avait une séance de chantier ou des visiteurs, pour forcer un peu la main des décideurs. Le projet initial était en effet de recouvrir cet ancien sol par un nouveau carrelage ! Ceci principalement par manque de moyens financiers pour le remettre en valeur (fig. 2.217).

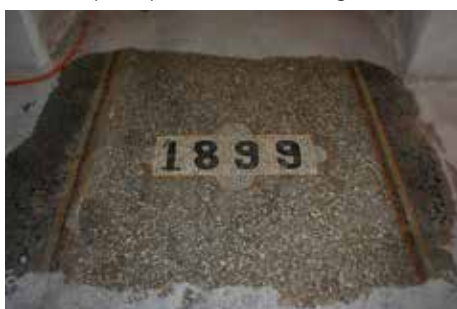
de ce décor est ainsi de 81 x 42cm. Les chiffres sont constitués de tesselles noires disposées sur 2 rangs, les barres du « 1 » mis à part (fig. 2.218).

Fig. 2.218 (à gauche)
Vermes – Église. La date de 1899 dans le vestibule d'entrée.
Photo P.-A. Borgeaud, OCC-SAP

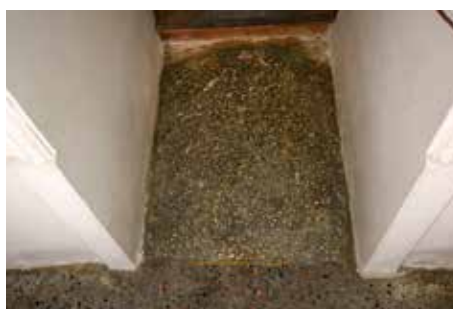
À gauche du vestibule d'entrée, un petit morceau de terrazzo d'environ 1 x 0,90m bute contre les marches de l'escalier en bois qui donne accès au balcon et à l'orgue (fig. 2.216, 3). Cette partie séparée par une rangée de tesselles jaunes est de même constitution que le terrazzo principal du vestibule (fig. 2.219).

Fig. 2.219 (à droite)
Vermes – Église. Le terrazzo qui mène à l'escalier du balcon.
Photo B. Migy

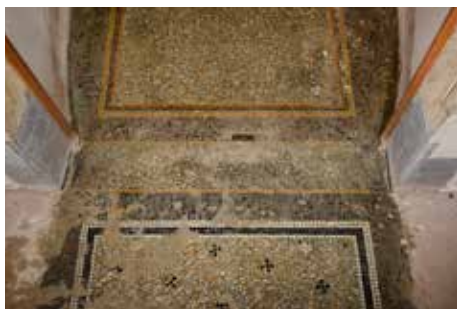
De même, l'encadrement de la porte intérieure séparant le vestibule de la nef montre à son aplomb une petite surface (1,60 x 0,20m) de même constitution, délimitée à l'ouest comme à l'est par une rangée de tesselles jaunes (fig. 2.220).

Fig. 2.220
Vermes – Église. Le sol au pied de l'encadrement de porte qui sépare le vestibule d'entrée (en haut) de la nef (en bas).
Photo B. Migy

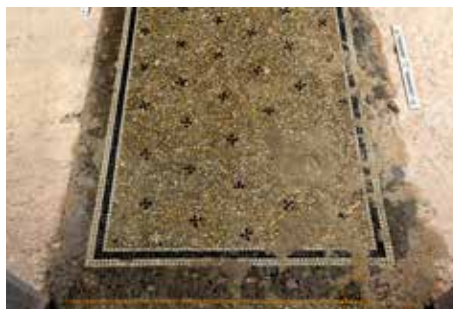
Cette partie est décorée de mosaïques qui représentent notamment les trois vertus théologiques. Elle mesure 16m85 de longueur. La largeur est de 1m65 dans l'allée centrale. Les 2,40 derniers mètres vers le chœur présentent une largeur d'environ 4m25. Un cadre de mosaïque de 16m45 de long sur 1m17 de largeur extérieure (3m77 vers le chœur) entoure la partie principale décorée (fig. 2.216, 4). Cet encadrement large de 8cm est constitué de 5 rangées de tesselles, soit (de l'intérieur vers l'extérieur) : 1 rang de tesselles blanches, 2 rangs de noires et 2 rangs de blanches. Ce cadre enferme un terrazzo de même constitution que dans le vestibule d'entrée (principalement à gravillons blancs ou beiges), mais dont il se distingue par l'incrustation d'un décor répété, constitué de petits motifs carrés en damiers cruciformes. Chacun de ces motifs est généralement formé par 5 tesselles noires occupant une surface moyenne de 45 x 45mm. L'espace entre ces décors varie aléatoirement de 21 à 26cm, ces irrégularités paraissant ajouter de l'harmonie à l'ensemble, ce qui est assez paradoxal. Ces petites croix ont été placées selon une trame de lignes en X non perpendiculaires (fig. 2.221).

Fig. 2.221
Vermes – Église. Détail du sol décoré dans la nef, au début de l'allée centrale. On voit, avant restauration, des restes de mortier laissés par le carrelage de 1968.
Photo B. Migy

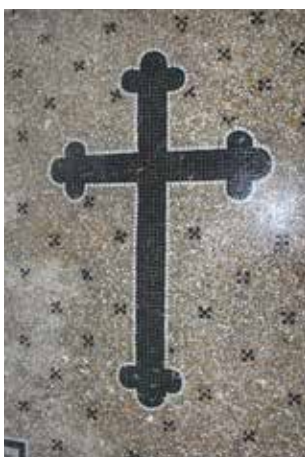
Fig. 2.222
Vermes – Église. La croix trilobée.
Photo P.-A. Borgeaud, OCC-SAP

Une grande croix trilobée (ou triflée) représente la foi. Cette figure est incrustée dans la partie large, dans le prolongement de l'allée centrale vers le chœur (fig. 2.222).

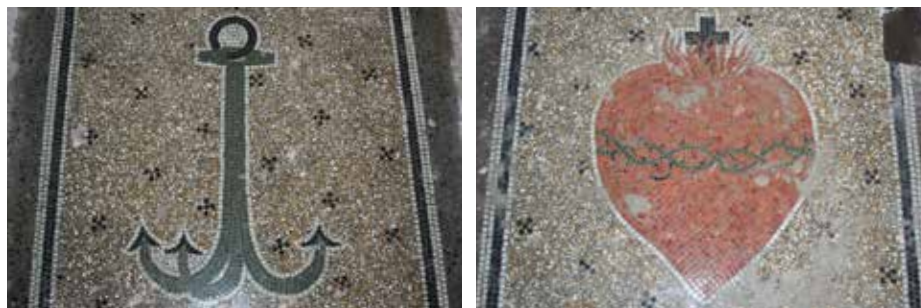
Une ancre représente l'espérance. Cette figure est incrustée dans le premier tiers de l'allée centrale (fig. 2.223).

Cette ancre mesure 106cm de longueur pour 75cm de largeur. Elle présente trois pointes (pattes) et un anneau de suspension (organeau) au-dessus d'une barre horizontale (jas), cette dernière lui donnant un aspect cruciforme. Le corps de l'ancre est constitué de tesselles vertes disposées sur 4 rangées (2 à 3 rangées dans les pointes). Les trois pointes sont complétées par des arpillons (pelles). Ces derniers sont faits de tesselles noires plus ou moins taillées, comme l'anneau. Toute l'ancre est sertie d'une rangée de tesselles blanches. Des tesselles blanches remplissent également les vides dans l'anneau et entre les deux pointes de gauche.

Un cœur enflammé (sacré cœur) représente la charité. Cette figure est placée dans le deuxième tiers de l'allée centrale (fig. 2.224).

Fig. 2.223 (à gauche)
Vermes – Église. L'ancre. Photo P.-A.
Borgeaud, OCC-SAP

Fig. 2.224 (à droite)
Vermes – Église. Le cœur enflammé.
Photo P.-A. Borgeaud, OCC-SAP

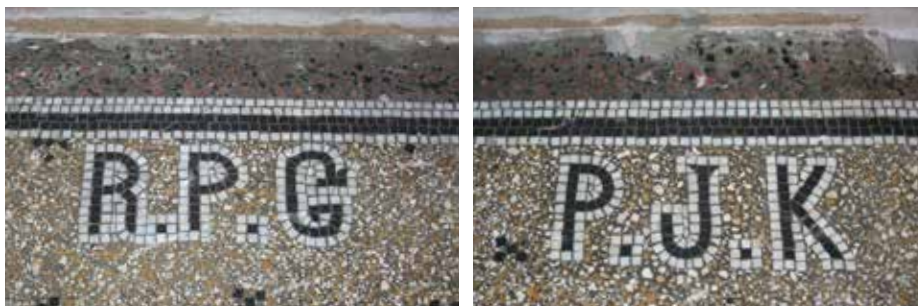
Cette inscription est placée à gauche, avant la première marche du chœur (fig. 2.216). Elle occupe une surface de 45 x 18cm. Les trois lettres sont constituées chacune d'une rangée de tesselles noires entourée d'une rangée de tesselles blanches. Les vides dans les lettres portent également des tesselles blanches, parfois retaillées. Les deux points sont formés chacun d'une tesselle noire sertie de 8 tesselles blanches (fig. 2.225).

Fig. 2.225 (à gauche)
Vermes – Église. Les initiales R.P.G.
Photo P.-A. Borgeaud, OCC-SAP

Fig. 2.226 (à droite)
Vermes – Église. Les initiales P.J.K.
Photo P.-A. Borgeaud, OCC-SAP

Cette inscription est placée à droite, avant la première marche du chœur (fig. 2.216). Elle occupe une surface de 46 x 19cm. La facture est la même que pour l'inscription précédente (fig. 2.226).

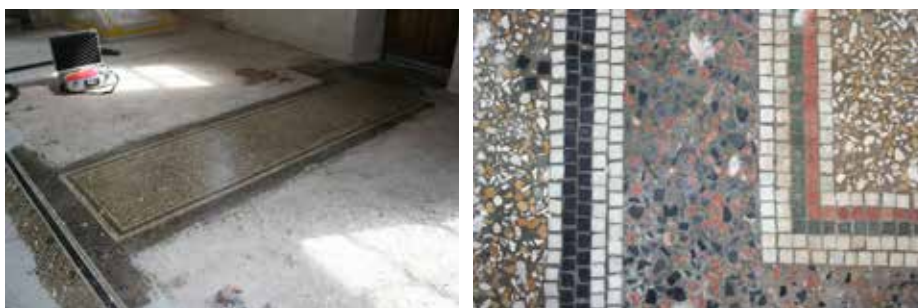
Cette surface de terrazzo est située entre les bancs de droite et permet d'accéder à la porte latérale sud (« porte des enfants »). La structure a été recoupée à proximité de la porte par une tranchée abritant des tuyaux de radiateur dans les années soixante. Le terrazzo présente une longueur de 4m pour une largeur de 1m12 (1m35 vers la porte). Le premier tronçon de cette allée est curieusement décalé d'une vingtaine de centimètres en direction de l'ouest par rapport à l'axe de la porte. Puis le terrazzo présente un élargissement d'une vingtaine de centimètres en direction de l'est sur ses derniers 120cm, pour se recentrer sur cette porte. Cette particularité suggère que la pose du terrazzo a succédé au placement des bancs, lesquels ont dû constituer un obstacle. Un cadre de mosaïque de 3m65 de long sur 0m85 de largeur (1m10 vers la porte) entoure le terrazzo principal (fig. 2.227).

Fig. 2.227 (à gauche)
Vermes – Église. L'allée latérale sud.
Photo P.-A. Borgeaud, OCC-SAP

Fig. 2.228 (à droite)
Vermes – Église. La transition entre
l'allée centrale (à gauche) et la petite
allée latérale sud (à droite).
Photo P.-A. Borgeaud, OCC-SAP

Cet encadrement large de 8cm est constitué de 5 rangées de tesselles, soit (de l'intérieur vers l'extérieur) : 1 rang de tesselles blanches, 1 rang de rouges, 1 rang de vertes et 2 rangs de blanches. La surface centrale (fig. 2.216, 6) ne présente pas de décor. Elle est de même composition à gravillons blancs et beiges que dans les surfaces de la nef et du vestibule d'entrée. Le terrazzo périphérique (fig. 2.216, 5) utilise surtout des débris de tesselles de mosaïque. Il est la continuation de celui de la nef, comme le montre une vue de détail de la jonction des deux allées (fig. 2.228).

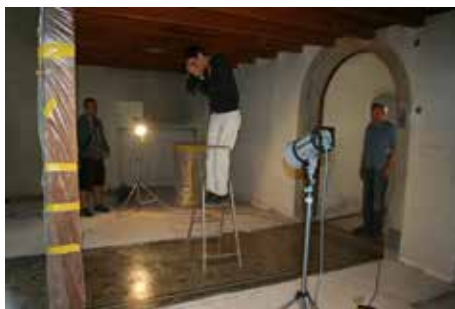
Matteo a pris quelques centaines de photos servant surtout à la restitution du terrazzo et de sa structure. Bernard a fait une série moins nombreuse d'images, destinées principalement à la restitution des couleurs et des détails, grâce notamment à un éclairage ad hoc. Un logiciel très puissant permet en effet d'exploiter et de fusionner les deux types de clichés pour un rendu optimal. Nous avons également attendu la tombée de la nuit pour supprimer les reflets dus aux fenêtres (fig. 2.231).

Fig. 2.231
Vermes – Église. Séance de prise de vues pour la photogrammétrie, le 7 septembre 2017.
Photo P.-A. Borgeaud, OCC-SAP

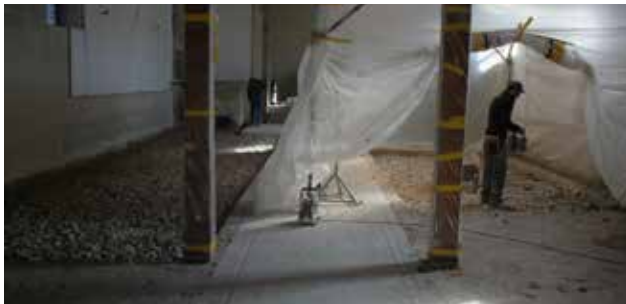
Pour l'aménagement du chauffage au sol, il a ensuite été nécessaire de démonter les surfaces bétonnées situées sous les rangées de bancs. Pour limiter la poussière, les peintures murales avaient déjà été protégées dès le début des travaux. De plus, le démontage des dalles s'est effectué sous une tente plastifiée de fortune déplacée au rythme des travaux (fig. 2.233).

Fig. 2.233
Vermes – Église. Démontage des dalles latérales en béton maigre qui supportaient les bancs. Photo P.-A. Borgeaud, OCC-SAP

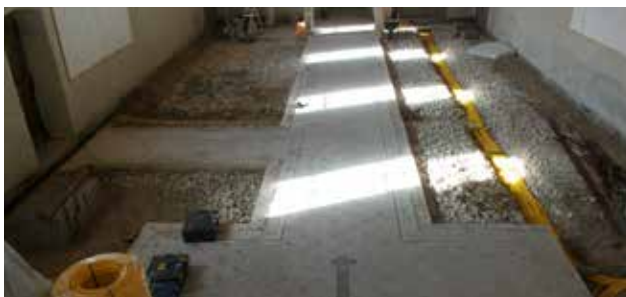
La dalle a été préalablement sciée à une vingtaine de centimètres du terrazzo pour ne pas déstabiliser la structure. Des tranchées ont été creusées dans le radier de chaille des dalles pour y passer les gaines électriques et de chauffage (fig. 2.234).

Fig. 2.234
Vermes – Église. Le sol en terrazzo avec les dalles latérales démontées et la tranchée principale pour les conduites électriques et de chauffage. Photo P.-A. Borgeaud, OCC-SAP

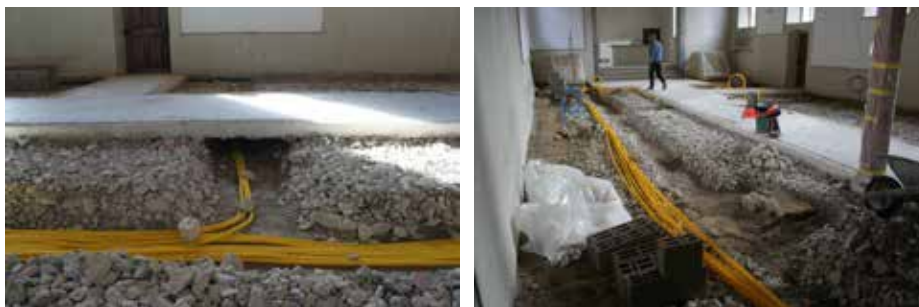
Un tunnel a été creusé sous le terrazzo de l'allée centrale pour y passer certains tuyaux (fig. 2.235).

Le creusement des tranchées s'est arrêté sur le sol archéologique ancien de l'église. Ce sol avait peut-être déjà été entamé au 19^e siècle pour l'aménagement des dalles et du terrazzo. Nous avons constaté la présence d'une fondation de mur légèrement recoupée par la tranchée principale, juste au pied d'un pilier du balcon. Ceci nous a poussés à tirer de côté rapidement les gaines électriques pour déterminer si d'autres structures étaient touchées, ce qui n'a pas été le cas semble-t-il (fig. 2.236).

Fig. 2.235 (à gauche)
Vermes – Église. Tranchée électrique et de chauffage qui traverse sous le sol en terrazzo.
Photo P.-A. Borgeaud, OCC-SAP

Fig. 2.236 (à droite)
Vermes – Église. Les gaines électriques enlevées pour permettre nos investigations archéologiques.
Photo P.-A. Borgeaud, OCC-SAP

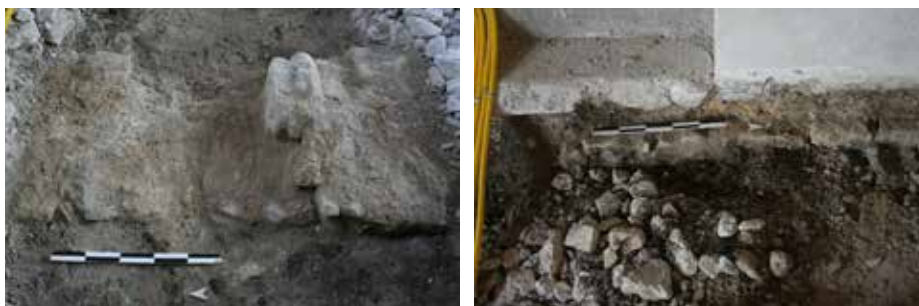
Fig. 2.237 (à gauche)
Vermes – Église. La fondation de mur recoupée par la tranchée.
Photo P.-A. Borgeaud, OCC-SAP

Fig. 2.238 (à droite)
Vermes – Église. La fondation sous le mur ouest de la nef.
Photo P.-A. Borgeaud, OCC-SAP

La fondation de mur a été dégagée sur 1m40 de longueur. Sa largeur est de 68cm (fig. 2.216). On observe sur les deux faces du mur des parements bien agencés constitués de pierres calcaires hétérométriques. La plus grande d'entre elles (34 x 18 x 15cm) atteint le cœur du mur. Un blocage central moins bien agencé comble l'espace entre les deux parements (fig. 2.237)

À 3m20 plus à l'ouest, à la base du mur de la nef, on observe également le bord d'une maçonnerie qui est décalée d'une quinzaine de centimètres contre l'est (fig. 2.216). Ce « ressaut de fondation » n'est conservé que sur 1,40 m de longueur. Il est recoupé par la niche d'une armoire encastrée et n'est pas retrouvé plus au sud (fig. 2.238).

Cette maçonnerie bien agencée constitue soit la fondation du mur actuel, soit une fondation plus ancienne réutilisée. Nous avons également prélevé du mortier dans cet aménagement qui présente une largeur de 15cm au sud et 12cm au nord. Cette partie n'est donc pas véritablement parallèle au mur actuel, ce qui suggère un vestige plus ancien. Ceci étant proposé avec réserves, car le tronçon observé est vraiment court.

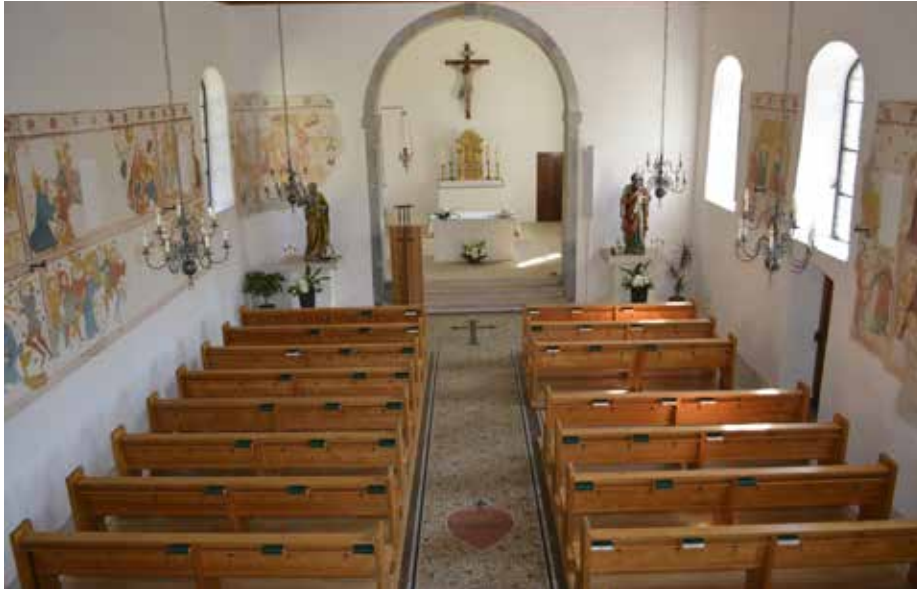
Fig. 2.239
Vermes – Église. L'intérieur de l'église de Vermes après les importants travaux de restauration de 2017-2018. Photo prise le 22 août 2018. Photo P.-A. Borgeaud, OCC-SAP

Ruedi Krebs, tailleur de pierre à Douanne qui a restauré ce vestige avec son équipe, a estimé que ce sont des compagnons italiens qui ont réalisé à la fin du 19^e siècle ce terrazzo. Il évalue que quatre ou cinq personnes ont été nécessaires pour mener à bien la création de ce sol, considéré comme unique dans le Jura jusqu'ici. Monsieur Krebs a été ravi de mener à bien la remise en état de ce beau terrazzo (fig. 2.239).

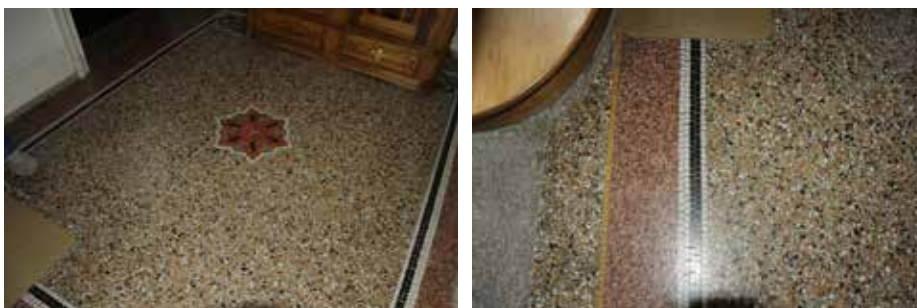
Fig. 2.240 (à gauche)
Le sol en terrazzo dans une maison de maître de Porrentruy.
Photo : P.-A. Borgeaud, OCC-SAP

Fig. 2.241 (à droite)
Détail de l'encadrement en mosaïque du terrazzo de Porrentruy.
Photo P.-A. Borgeaud, OCC-SAP

Le 3 octobre 2018, une petite intervention d'urgence, qui concernait une cave dans une maison de maître de Porrentruy, nous a permis d'observer rapidement un autre sol en terrazzo décoré de mosaïques (fig. 2.240).

Les similitudes qu'il présente avec le terrazzo de Vermes sautent immédiatement aux yeux et sont troublantes. Le même type de ciment, les mêmes gravillons blanc et beiges (avec néanmoins un ajout de noirs à Porrentruy), et les mêmes incrustations de mosaïque. Les tesselles (blanches, noires, jaunes, vertes et rouges) sont de toute évidence de même provenance. Le motif floral central est évidemment différent des décors théologiques de Vermes, mais il est également serti d'une ligne de tesselle blanche. Un cadre de mosaïque porte exactement le même registre de 5 rangs de tesselles à Porrentruy, que dans l'allée principale de la nef de l'église de Vermes, soit (de l'intérieur vers l'extérieur) : 1 rang de tesselles blanches, 2 rangs de noires et 2 rangs de blanches. Les différents secteurs du terrazzo sont également délimités par une rangée de tesselles jaunes (fig. 2.241).

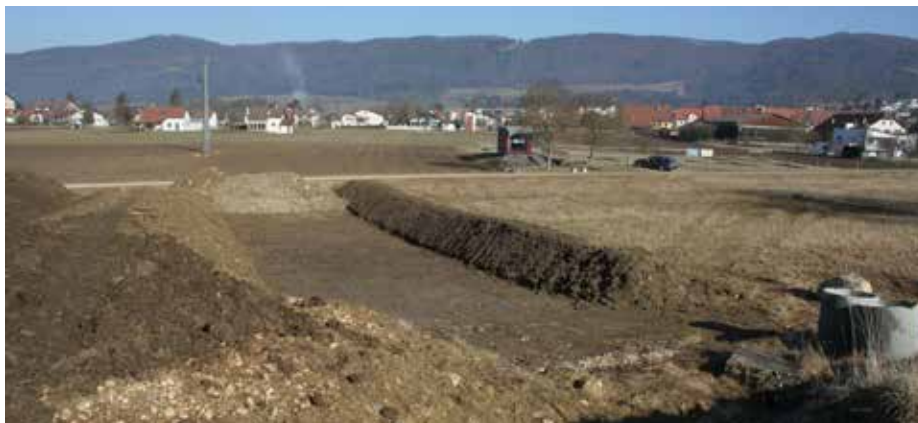
Fig. 2.243
Vicques – Le Chaufour. Le dernier tronçon décapé vu depuis le sud.
Photo P.-A. Borgeaud, OCC-SAP

L'entrepreneur a ici bien suivi les directives en n'enlevant que les 25cm de terre végétale. Aucun vestige archéologique n'a été observé dans cette dernière bande (fig. 2.243).

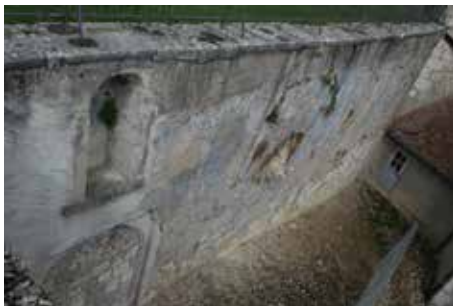
Fig. 2.246 (à gauche)
Porrentruy – Château. Le mur de soutènement de l'esplanade menaçant de s'effondrer.
Photo P.-A. Borgeaud, OCC-SAP

Le mur menaçant de s'effondrer sous l'effet du poids des remblais de l'esplanade, sa maçonnerie a dû être déconstruite sur environ 4m de hauteur, jusqu'à un niveau de blocs en gros appareil constituant un état antérieur plus large et plus solide. Ce mur défectueux n'avait pas été conçu pour supporter de fortes poussées latérales, mais constituait le mur gouttereau d'une bâtisse figurant sur des plans du 18^e siècle. La partie supérieure de ce mur extérieur du château ne constituait donc pas un rempart à proprement parler, comme l'attestent sa moindre épaisseur ainsi que plusieurs fenêtres d'origine murées par la suite avant le remblaiement. Il fermait simplement l'enceinte castrale sans ambition défensive (fig. 2.246).

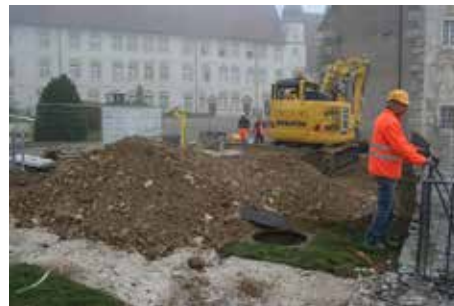
Fig. 2.247 (à droite)
Porrentruy – Château. Début du terrassement le 25 septembre 2017. Au premier-plan la chambre de contrôle en ciment.
Photo P.-A. Borgeaud, OCC-SAP

Une chambre de contrôle en ciment (fig. 2.247) et les canalisations s'y reliant, transportant des eaux propres mais aussi d'égout (WC public), ont passablement perturbé le bon déroulement des travaux d'excavation. Une autre grosse conduite en ciment, où passent des tuyaux de chauffage à distance et une ligne électrique, a également été mise au jour lors des creusages. L'implantation (dans les années soixante probablement) de toutes ces canalisations a endommagé certaines structures archéologiques.

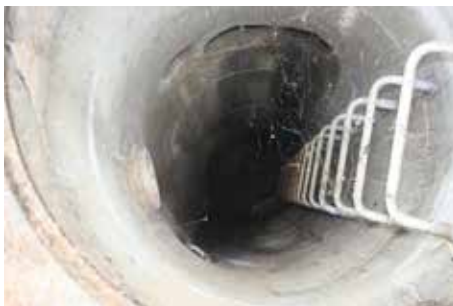
Fig. 2.248 (à gauche)
Porrentruy - Château. L'intérieur peu engageant et malodorant de la chambre de contrôle en ciment.
Photo P.-A. Borgeaud, OCC-SAP

La chambre de contrôle est située presque en face de la poterne murée. Profonde de plus de 5m, elle a dû être laissée en place tout au long des travaux pour pouvoir assurer sa fonction drainante (fig. 2.248).

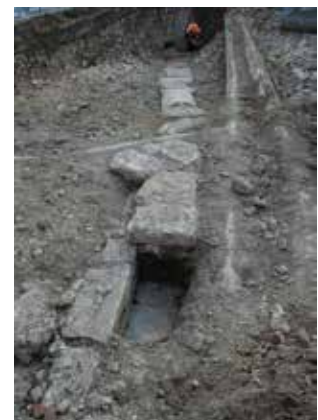
Fig. 2.252
Porrentruy – Château. La coulisse en pierres st. 1 vue depuis le nord.
Photo P.-A. Borgeaud, OCC-SAP

Cette canalisation apparaît très haute dans les remblais de l'esplanade. Observée sur une quinzaine de mètres de longueur (fig. 2.250), elle a été aménagée pendant le remblaiement pour assurer l'évacuation de l'eau de la cour du château (fig. 2.252).

Cette importante conduite est complètement obstruée de sédiments et n'est plus en activité. Les matériaux hétéroclites qui la constituent sont de toute évidence du remploi. On observe à sa base des dalles calcaires parfois de grande dimension ; 102 x 70 x 10cm pour la plus grande. Les murets latéraux sont hauts de 40cm et espacés de 38cm. Les dalles de couverture sont également de grandes dimensions, généralement planes. Deux éléments présentent toutefois deux pans en bâtière.

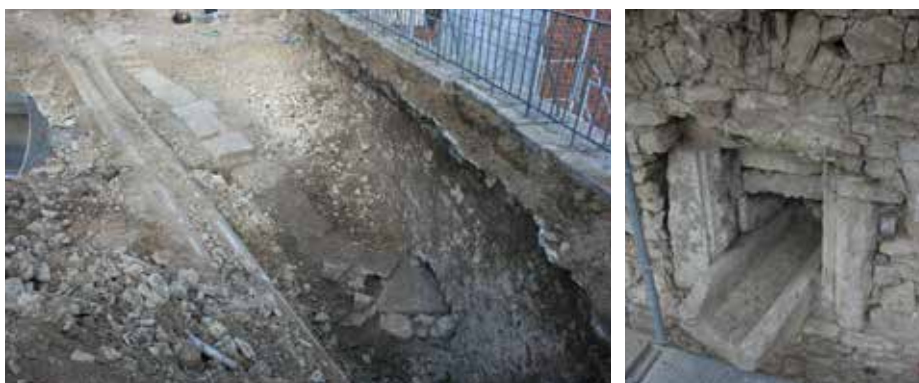
Fig. 2.253 (à gauche)
Porrentruy – Château. La coulisse en pierres st. 1 vue depuis le sud-ouest.
Photo P.-A. Borgeaud, OCC-SAP

Fig. 2.254 (à droite)
Porrentruy – Château. La gargouille d'évacuation de la coulisse st. 1, dans la face externe du mur de soutènement st. 8.
Photo P.-A. Borgeaud, OCC-SAP

La conduite marque un angle dans sa partie avale pour traverser une ancienne fenêtre condamnée du mur de soutènement st. 8 (fig. 2.253).

De l'autre côté du mur, la canalisation aboutit à une gargouille également bricolée avec du matériel récupéré. Ce dégorgeoir permettait l'écoulement de l'eau directement depuis 2,5m de hauteur, sur la rampe d'accès abandonnée après la fermeture de la poterne (fig. 2.254).

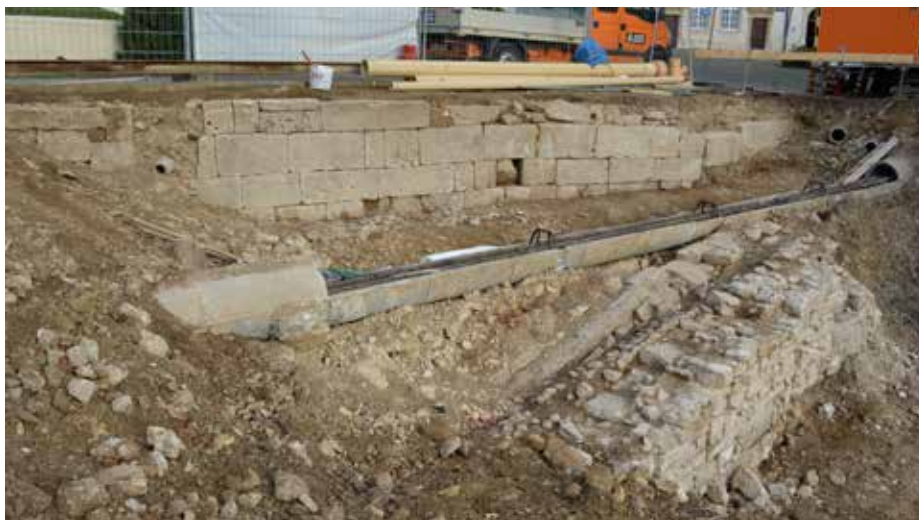
Fig. 2.255
Porrentruy – Château. Le mur st. 2 (en dessus de la conduite moderne) vu depuis le sud.
Photo P.-A. Borgeaud, OCC-SAP

Ce mur montre deux angles peu marqués. Il circonscrit au nord-ouest la montée d'escalier et formait probablement une margelle de protection délimitant la cour du château. Cette construction figure sur le plan de P.-A. Pâris (fig. 2.250 et 2.251). Cet aménagement épais d'une quarantaine de centimètres est composé de belles pierres de taille bouchardées, posées à joint vif (fig. 2.255).

Seul un tronçon d'une dizaine de mètres de longueur a été dégagé. Le mur se poursuit plus au sud-ouest probablement sur environ 6m jusqu'à un angle, d'après les anciens plans. La profondeur du creusement n'a pas permis d'atteindre la base de ce mur, mais tout de même d'observer quatre assises. La fondation de la construction doit vraisemblablement suivre la pente de l'escalier. Les pierres de calcaire hétérométriques sont disposées en rangées horizontales hautes de 35 à 48cm. Le plus gros bloc observé mesure 148cm de longueur.

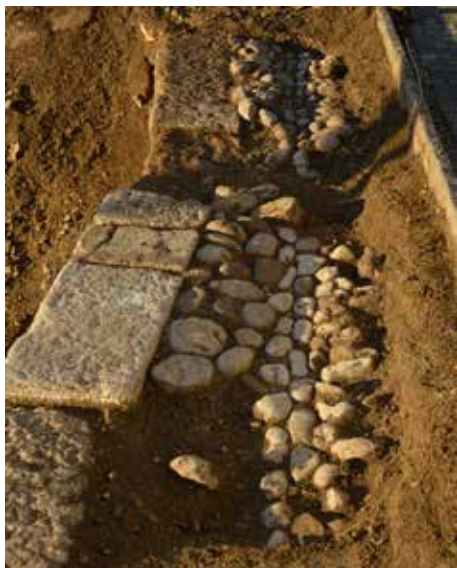
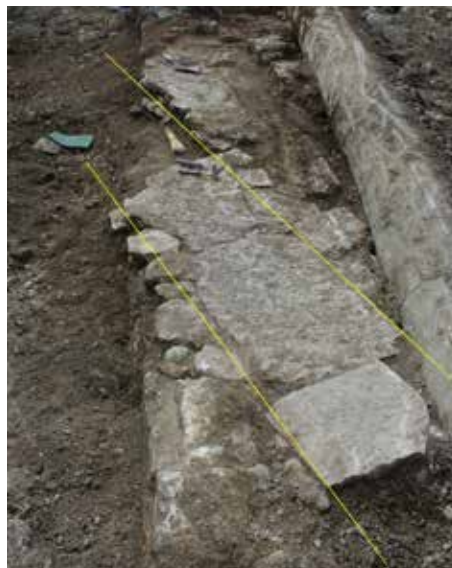
Fig. 2.256 (à gauche)
Porrentruy – Château. Bord du pavement st. 3 formant une rigole le long du mur st. 2.
Photo P.-A. Borgeaud, OCC-SAP

Fig. 2.257 (à droite)
Porrentruy – Château. Le mur st. 4 vu depuis le nord-est. Les dalles de base de la coulisse st. 1 (entre les traits jaunes) ont entaillé le mur sur une dizaine de centimètres (à droite : la grosse conduite de chauffage à distance en ciment).
Photo P.-A. Borgeaud, OCC-SAP

clair (ø 8 à 15cm), parfois posés sur la tranche. Ce pavage forme une rigole pour canaliser l'eau de ruissellement le long du mur (fig. 2.256).

La construction, fouillée par étapes, a été légèrement entamée par la base de la coulisse st. 1, ainsi que par la grosse conduite en ciment qui n'a pas favorisé nos investigations (fig. 2.257).

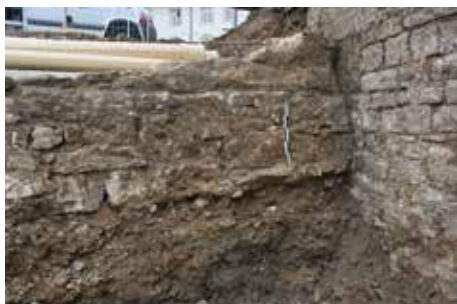
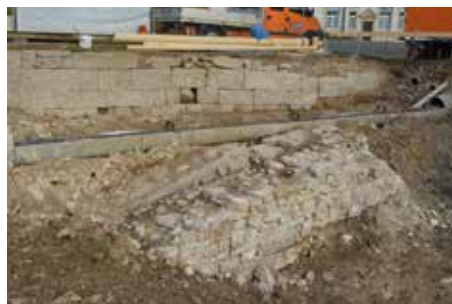
Fig. 2.258 (à droite)
Porrentruy – Château. Le mur st. 4 s'appuie contre la tour du Trésor st. 9.
Photo P.-A. Borgeaud, OCC-SAP

Fig. 2.259 (à gauche)
Porrentruy – Château. Le mur st. 4 (en bas) vu depuis le sud.
Photo P.-A. Borgeaud, OCC-SAP

La maçonnerie est constituée de pierres calcaires plus ou moins équarries formant les parements. Un blocage moins agencé remplit le cœur du mur. Les pierres sont liées par un mortier à la chaux beige-jaune. Des restes de crépi d'un centimètre d'épaisseur s'observent çà et là sur le parement extérieur (côté escalier). L'extrémité septentrionale du mur s'appuie contre l'angle de la tour du Trésor. La maçonnerie repose ici sur des couches de remblais estimés du début du 17^e siècle (fig. 2.258).

La partie conservée du mur suggère que la bâtisse a été démontée en suivant la pente moyenne de l'escalier. Les pierres ont ainsi probablement pu être évacuées par l'escalier pour être réutilisées ailleurs, avant le remblayage de l'esplanade (fig. 2.259).

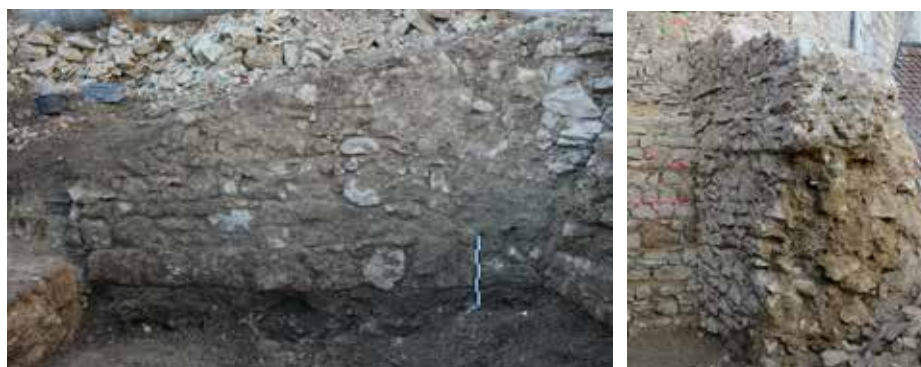
Fig. 2.260 (à gauche)
Porrentruy – Château. Partie inférieure de mur st. 4.
Photo P.-A. Borgeaud, OCC-SAP

Fig. 2.261 (à droite)
Porrentruy – Château. Le mur st. 5 vu depuis l'ouest (le sommet du mur est ici déjà enlevé sur plus de 1m de hauteur).
Photo P.-A. Borgeaud, OCC-SAP

grands (45 x 25cm) que ceux des autres assises composant l'élévation (28 x 22cm). La base du mur est ici pratiquement horizontale (452m20 d'altitude), puis elle remonte par paliers jusqu'à la tour du Trésor. La face interne du mur porte encore des restes de crépi beige (fig. 2.260).

Cette maçonnerie massive est située au nord-est, contre la tour du Trésor (st. 9) dont elle constitue vraisemblablement un contrefort. La longueur conservée est de 230cm pour une épaisseur variable de 170cm contre la tour, se réduisant à 155cm à l'extrémité démontée. La hauteur observée du mur est d'environ 420cm, mais la construction descend encore plus bas que le terrassement (fig. 2.261).

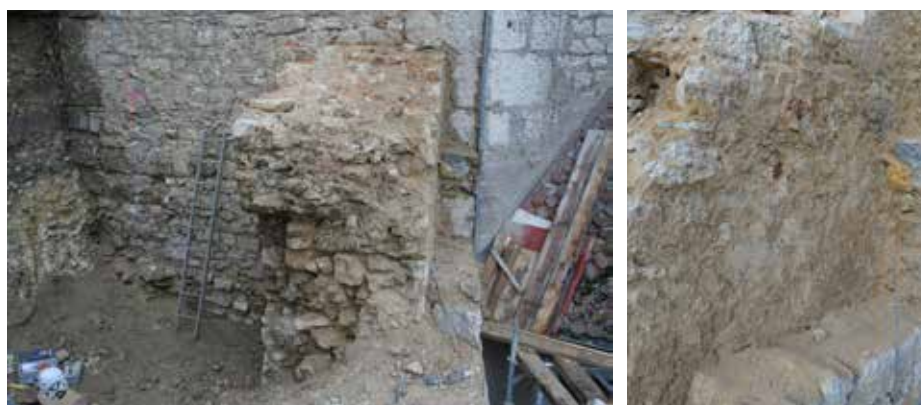
Fig. 2.262 (à gauche)
Porrentruy – Château. Le mur st. 5 contre lequel venait s'appuyer (à droite) le mur de soutènement de l'esplanade (st. 8), fort aminci à cet endroit.
Photo P.-A. Borgeaud, OCC-SAP

Fig. 2.263 (à droite)
Porrentruy – Château. Le crépi sur la face extérieure du mur st. 5 (visible après le démontage du mur de l'esplanade st. 8).
Photo P.-A. Borgeaud, OCC-SAP

Ce contrefort n'est pas lié à la tour mais s'y appuie. On observe néanmoins des niveaux de construction de la tour qui se retrouvent dans le contrefort, attestant d'une contemporanéité. Le parement externe ne coïncide pas avec l'angle sud de la tour, avec lequel il forme un décrochement rentrant de 30 à 40cm (fig. 2.262).

Les éléments de construction sont semblables à ceux utilisés pour la tour. On remarque principalement trois ressauts dans la maçonnerie, chacun montrant un mortier distinct. Le premier à la base est un mortier à la chaux beige-jaune assez grossier. Le deuxième ressaut contient un mortier beige-gris. La partie supérieure est liée par un mortier rosé ressemblant à un béton renfermant des graviers de 5 à 40mm de diamètre. Ces mortiers particulièrement solides ont rendu ce mur pratiquement indémontable avec la pelle rétro. Il a été laissé en place et le nouveau mur de l'esplanade a été reconstruit devant, avec un amincissement (comme pour l'ancien mur st. 8).

Signalons encore que le parement externe du mur st. 5 est pourvu d'un crépi qui a été préservé par l'édification du mur st. 8 (fig. 2.263).

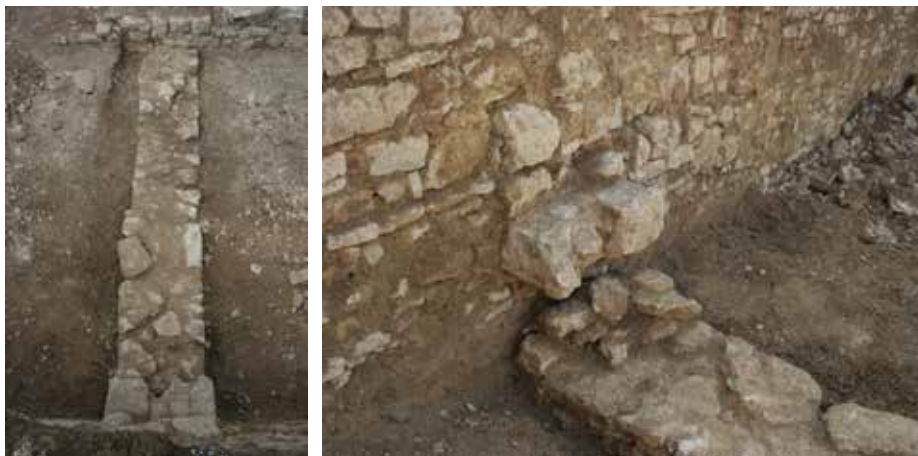
Fig. 2.264 (à gauche)
Porrentruy – Château. Vue du mur st. 6 à son niveau d'apparition. En haut : le mur st. 4 ; en bas le mur st. 8.

Il s'agit du mur de refend septentrional qui cloisonne la bâtisse « caissier-corps de garde » (fig. 2.250 et 2.251). Longue de 430cm pour une épaisseur de 70cm, cette maçonnerie relie perpendiculairement les murs gouttereaux st. 8 et st. 4 (fig. 2.264).

Ce mur de refend est partiellement ancré à ses deux extrémités dans les murs gouttereaux (fig. 265 et 2.266).

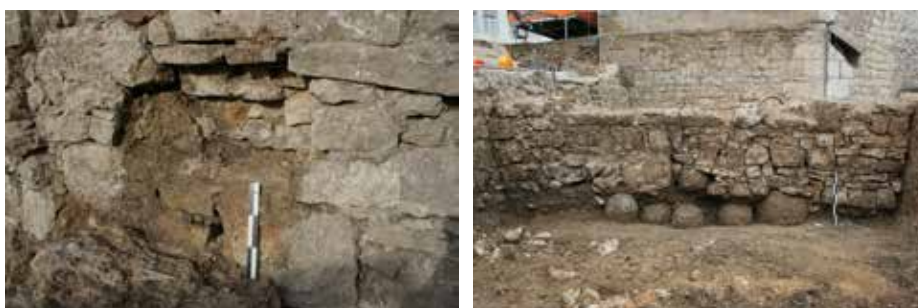
Fig. 2.266 (à gauche)
Porrentruy – Château. Vide laissé (après démontage) par l'ancrage du mur de refend st. 6 dans le mur gouttereau st. 4.

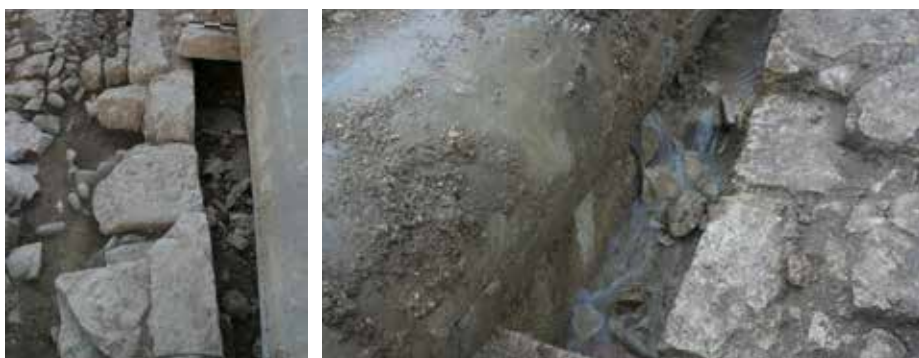
L'excavation des remblais par étapes a permis la documentation de la face interne du mur, notamment grâce à des relevés photogrammétriques. On a pu repérer plusieurs ressauts et phases de construction, dont des fenêtres murées (fig. 2.271).

Fig. 2.271 (à droite)
Porrentruy – Château. Face interne de la partie sommitale du mur de soutènement st. 8.

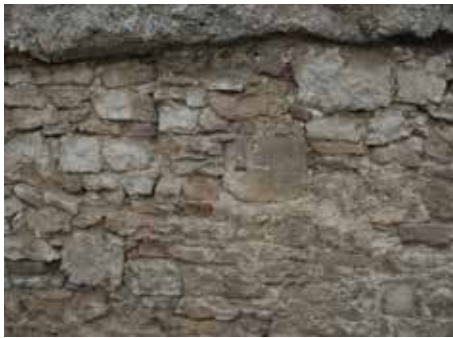
Trois blocs carrés en grès contrastant avec le reste des éléments de construction ont été observés. Ces pierres mesurent environ 25 x 25cm en façade (fig. 2.272).

Fig. 2.272 (à gauche)
Porrentruy – Château. Bloc en grès pris dans la maçonnerie du mur st. 8.
Photo P.-A. Borgeaud, OCC-SAP

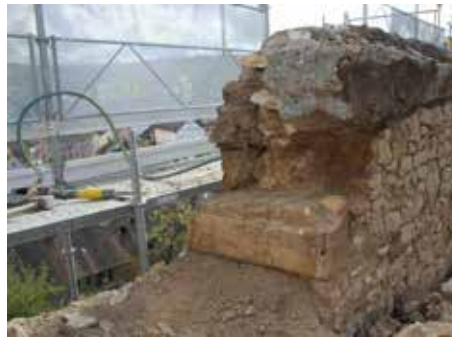
Le démontage du mur permettra de constater que ces blocs sont longs d'environ 80cm et qu'ils traversent la maçonnerie de part en part. Il s'agit d'un remploi d'anciens éléments de fenêtre moulurés, probablement pour renforcer la cohésion du mur (fig. 2.273).

Fig. 2.273 (à droite)
Porrentruy – Château. Le bloc en grès traverse de part en part le mur st. 8.
Photo P.-A. Borgeaud, OCC-SAP

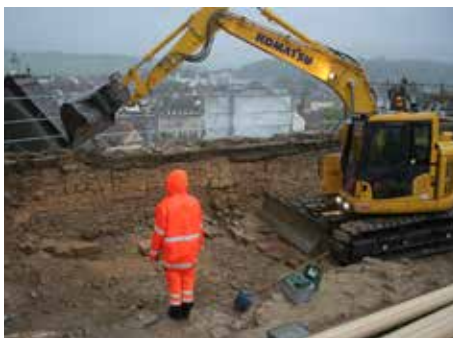
Sous les dalles de couverture et avant la poursuite de la déconstruction, on voit que le sommet du mur avait été ceinturé avec du béton (probablement dans les années soixante). Cette partie solide a d'abord été attaquée à la machine (fig. 2.274).

Fig. 2.274 (à gauche)
Porrentruy – Château. Début du démontage mécanique du mur de soutènement st. 8.
Photo P.-A. Borgeaud, OCC-SAP

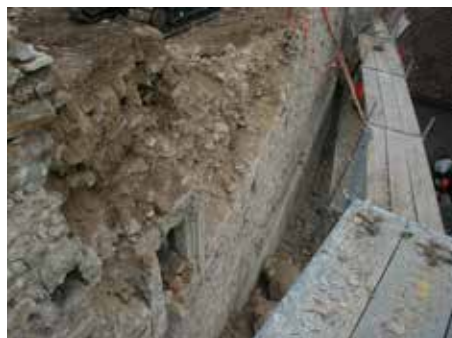
Fig. 2.275 (à droite)
Porrentruy – Château. Le parement externe du mur st. 8 qui s'est effondré, déplaçant et endommageant l'échafaudage.
Photo P.-A. Borgeaud, OCC-SAP

Il est apparu très rapidement que la maçonnerie sous-jacente menaçait de se désagréger après l'enlèvement trop brutal de ce couronnement. La suite du démontage a dû se faire plus doucement et plutôt manuellement, après l'enlèvement de la ceinture de béton au marteau piqueur. Malgré les précautions prises, plusieurs effondrements du parement externe se sont produits, par manque de cohésion du cœur du mur. Le plus impressionnant a concerné plusieurs mètres cubes de pierres qui se sont écroulés d'un coup, provoquant un déplacement et une destruction partielle de l'échafaudage (fig. 2.275 et 2.276).

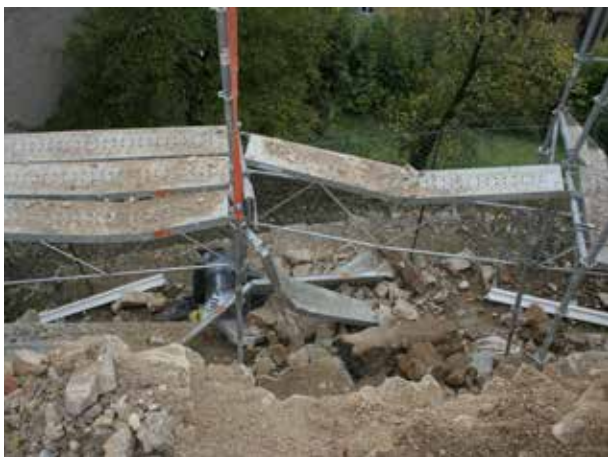
Fig. 2.276 (à gauche)
Porrentruy – Château. Les dégâts à l'échafaudage suite à l'effondrement.
Photo P.-A. Borgeaud, OCC-SAP

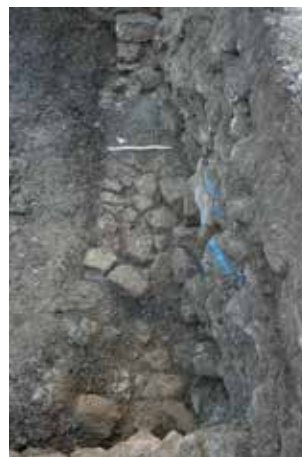
Après ces mésaventures qui n'ont heureusement pas fait de blessé, la maçonnerie a été démontée jusqu'à un niveau de fondation plus large et suffisamment résistant pour y reconstruire un nouveau mur. A ce niveau le mur présente une épaisseur d'environ 140cm (fig. 2.277).

Fig. 2.277 (à droite)
Porrentruy – Château. Élargissement de la partie inférieure du mur st. 8.
Photo P.-A. Borgeaud, OCC-SAP

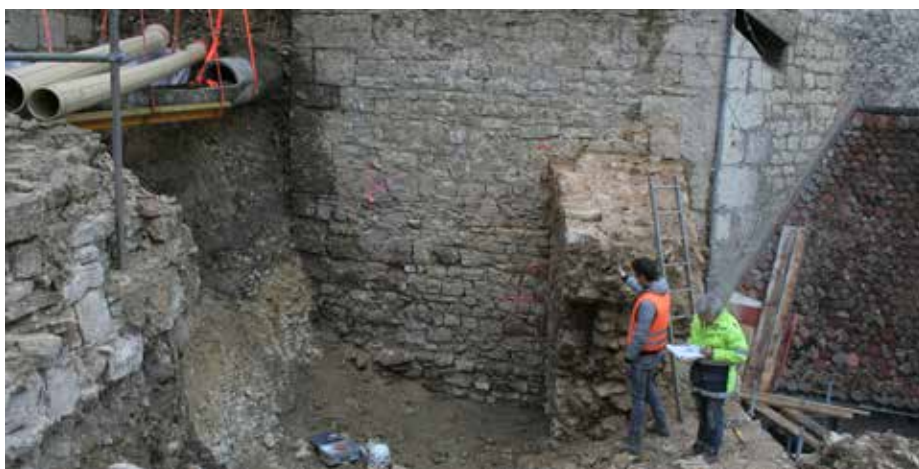
Les fondations sont montées à vue et la maçonnerie montre plusieurs étapes de construction et de phases de montage. Rappelons que certaines phases se retrouvent dans la maçonnerie du mur st. 5 servant de contrefort, attestant une contemporanéité. On peut ainsi distinguer trois ressauts correspondant à trois « étapes » de construction utilisant des mortiers différents (fig. 2.278).

Fig. 2.278
Porrentruy – Château. Le mur de la tour du Trésor st. 9 contre lequel s'appuie le mur st. 5 (à droite).
Photo P.-A. Borgeaud, OCC-SAP

Ces « étapes » se subdivisent elles-mêmes en phases de montage d'une épaisseur moyenne d'environ 40cm. Le fait que l'on ait pu observer des bourrelets de mortier qui lie les murs st. 9 et st. 5 indique que les deux maçonneries ont été montées simultanément, bien que le contrefort st. 5 vienne clairement s'appuyer contre la tour st. 9.

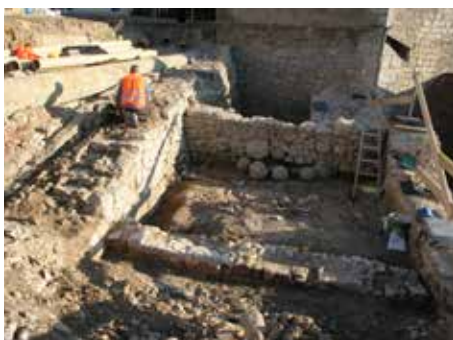
Cette maçonnerie constitue le mur de refend méridional de la bâtisse « caissier-corps de garde » (fig. 2.250 et 2.251). Ce mur assez léger mesure 420cm de longueur pour une épaisseur de 60 à 70cm (fig. 2.288).

Fig. 2.288 (à gauche)
Porrentruy – Château. Vue de la fouille avec au premier plan le mur st. 11 à son niveau d'apparition.
Photo P.-A. Borgeaud, OCC-SAP

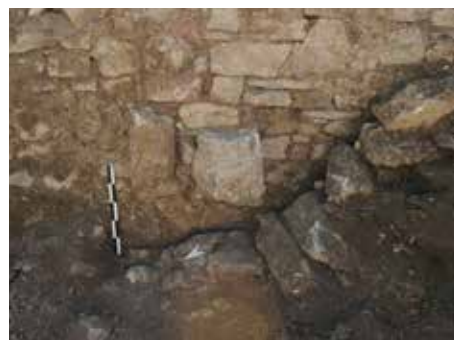
La maçonnerie s'ancre tant dans le mur gouttereau st. 4 au nord-ouest que dans le mur st. 8 au sud-est (fig. 2.289).

Fig. 2.289 (à droite)
Porrentruy – Château. Reste d'ancrage du mur st. 11 dans le mur st. 8.
Photo P.-A. Borgeaud, OCC-SAP

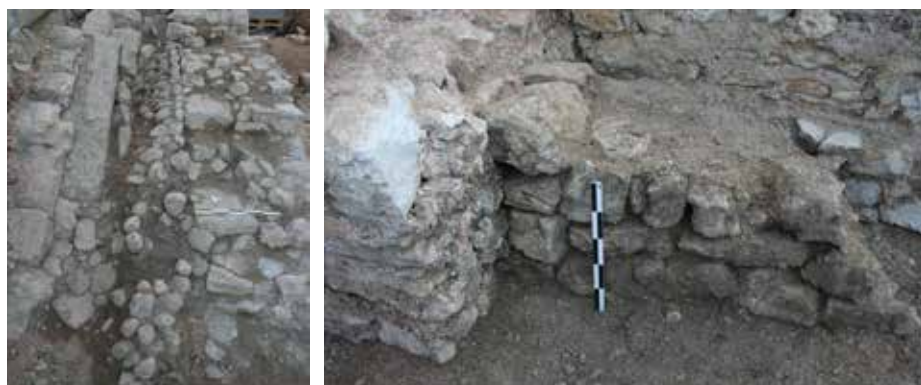
Cet aménagement a été partiellement observé entre le mur st. 4 et la coulisse st. 7 (fig. 2.253). Il s'agit d'un niveau de galets bruns qui s'appuie bien contre le mur, mais qui semble avoir été recoupé par la coulisse qui serait donc plus récente. Il s'agit peut-être d'un vestige de l'ancien passage piétonnier (fig. 2.290)

Fig. 2.290 (à gauche)
Porrentruy – Château. Le pavage
st. 12 coincé entre la coulisse st. 7
à gauche et le mur st. 4 à droite.
Photo P.-A. Borgeaud, OCC-SAP

Fig. 2.291 (à droite)
Porrentruy – Château. Maigre
vestige du mur st. 13 qui s'appuie à
gauche, contre le mur st. 5.
Photo P.-A. Borgeaud, OCC-SAP

Ce mur très résiduel s'appuie contre le contrefort st. 5 au nord-est du chantier (fig. 2.250). Cette maçonnerie est conservée sur une longueur de 130cm et présente une épaisseur de 80 cm. Elle est constituée de blocs calcaires mal parés de 10 à 35cm et d'une hauteur moyenne de 15cm, liés par un mortier argilo-sableux beige jaune. La finition est hâtive, sans bouchons ni joints, ni crépi (fig. 2.291).

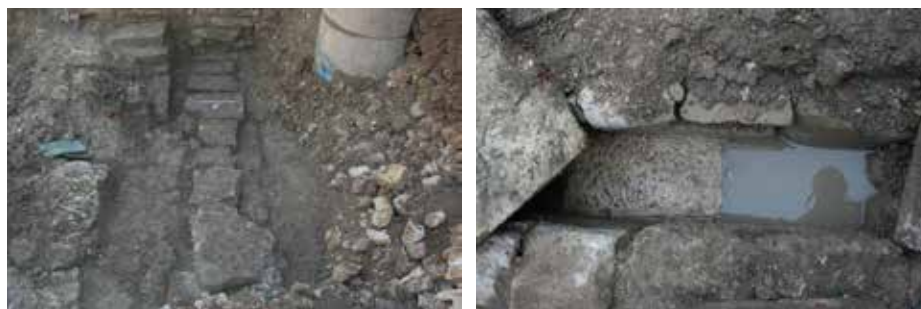
Ce tronçon de canalisation en pierres est situé le long de l'ancien passage piétonnier au sud-ouest (fig. 2.250). La conduite est classiquement constituée de dalle d'assise supportant des murets latéraux et fermée sur le dessus par des dalles calcaires, ici de grandes dimensions (fig. 2.292 et 2.293).

Fig. 2.292 (à gauche)
Porrentruy – Château. Dalles de
couverture de la coulisse st. 14.
Photo P.-A. Borgeaud, OCC-SAP

Fig. 2.293 (à droite)
Porrentruy – Château. L'intérieur de
la coulisse st. 14 après enlèvement
d'une dalle de couverture.
Photo P.-A. Borgeaud, OCC-SAP

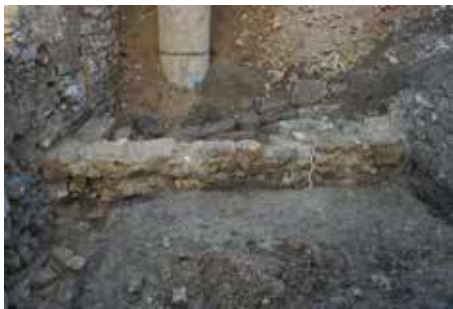
Cette maçonnerie constitue le mur pignon méridional de la bâtisse « caissier-corps de garde » (fig. 2.250 et 2.251). Long d'un peu plus de 5m, ce mur massif présente une épaisseur variant localement de 100cm (ouest) à 115cm (est). La maçonnerie est constituée de blocs calcaires liés avec un mortier sableux peu cohérent gris-beige et formant des assises plus ou moins régulières d'une hauteur comprise entre 22 et 33cm. La taille moyenne des pierres est de 30 x 20cm pour le parement nord (fig. 2.294).

Fig. 2.294 (à gauche)
Porrentruy – Château. Le mur st. 15 vu depuis le nord-est.
Photo P.-A. Borgeaud, OCC-SAP

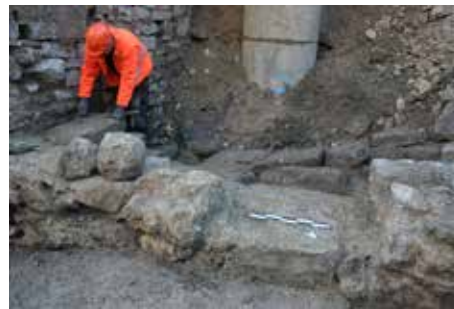
Les fondations n'ont pas été atteintes, mais le mur st. 15 est implanté dans une couche de groise gris brun stérile constituant le substrat naturel. Le mur n'est pas uniforme sur toute sa longueur. Un premier tronçon est visible au départ du mur st. 4 sur 132 x 100cm (à droite sur la fig. 2.294). La maçonnerie est classique à deux parements et blocage interne. Aucun crépi n'est observé. Le mur s'interrompt subitement pratiquement à angle droit. Cette interruption correspond à une ouverture de porte large de 100cm et qui a ensuite été murée. Deux boulets en partie retaillés ont été utilisés lors de cette opération de fermeture. Le rebouchage de cette porte n'a pas été effectué sur toute l'épaisseur du mur mais seulement sur 60cm à partir du parement nord (fig. 2.295).

Fig. 2.295 (à droite)
Porrentruy – Château. Seuil de porte murée apparue à la fouille dans le mur st. 15.
Photo P.-A. Borgeaud, OCC-SAP

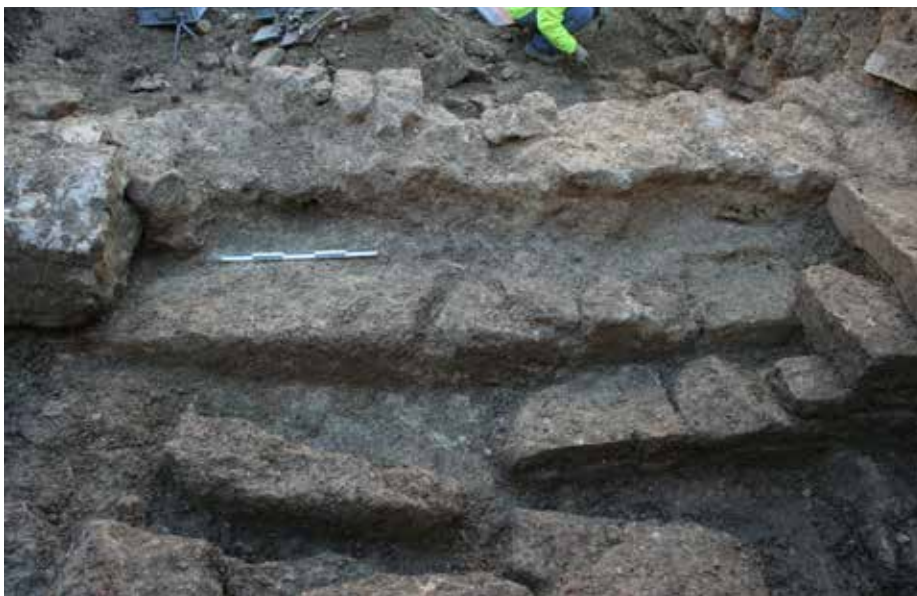
Le dernier tronçon du mur st. 15 rejoint le mur st. 8 en s'y enchevêtrant, attestant de leur contemporanéité. Ce tronçon oriental, large à la base de 115cm, se réduit à 65cm sur l'assise supérieure, formant ainsi une sorte de niche qui n'a pas été interprétée (fig. 2.296).

Fig. 2.296
Porrentruy – Château. Sorte de niche aménagée dans la face orientale du mur st. 15.
Photo P.-A. Borgeaud, OCC-SAP

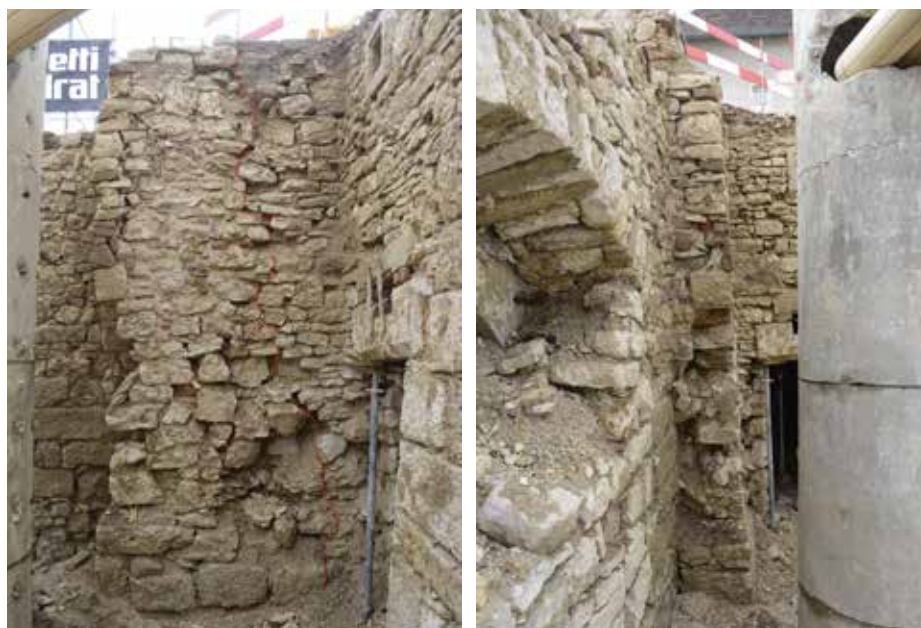
Ces maçonneries sont visibles dans l'extrémité sud du terrassement (fig. 2.250). Elles sont présentées ensemble car il pourrait en fait, rétrospectivement, s'agir d'un même aménagement. Le mur st. 16 est constitué de blocs de taille hétérogène pris dans un mortier assez solide blanc-beige. On observe des restes de crépi où sont incrustés à plat des morceaux de tuile et de briques pleines en terre cuite. Le mur st. 21 s'insère dans le prolongement du mur st. 16 et forme un angle droit avec le mur st. 20 avec lequel il s'imbrique. Le parement est formé de blocs hétérométriques (22 x 29cm, 30 x 6cm, 38 x 21cm, 10 x 12cm), liés avec un mortier très altéré sableux beige. Les pierres calcaires plus petites du mur st. 21, ainsi que le mortier différent, nous ont suggéré l'attribution de deux numéros de structures (fig. 2.297).

La maçonnerie st. 16 marque un décrochement au sud de la poterne murée st. 18 (fig. 2.298).

Fig. 2.297 (à gauche)
Porrentruy – Château. Le mur st. 16 résiduel ? (à gauche du trait rouge) et le lambeau de mur st. 21 (à droite).

Fig. 2.298 (à droite)
Porrentruy – Château. Le mur st. 16 vu depuis le nord-est.
