SECTION D'ARCHÉOLOGIE ET PALÉONTOLOGIE

ARCHÉOLOGIE CANTONALE RAPPORT 2017

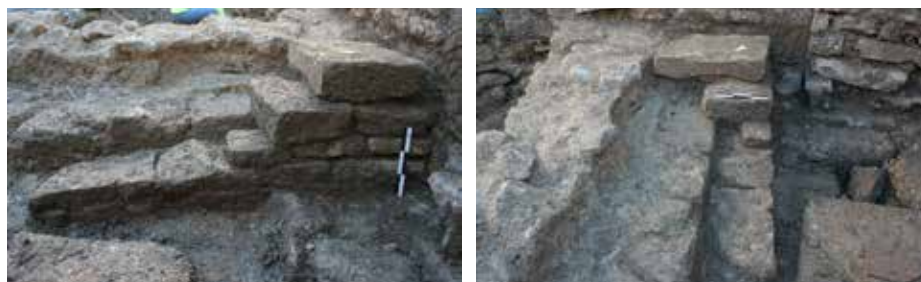
Cet aménagement non interprété est visible vers le pied septentrional de la poterne murée (fig. 2.250). Il s'agit d'un lambeau de mur constitué de cinq assises de dalles calcaires bien équarries. Cette construction montée à joint sec forme une sorte de parement doublant le parement sud du mur st. 15 (fig. 2.299).

La dernière assise est formée d'une seule dalle plus grande (70 x 40 x 15cm) posée en travers, son côté nord reposant sur le mur st. 15. Dans cet état, l'ensemble évoque une sorte d'escalier (fig. 2.300).

Fig. 2.299 (à gauche)
Porrentruy – Château. Le mur st. 17 très partiel vu depuis le sud-ouest.

Fig. 2.300 (à droite)
Porrentruy – Château. Le mur st. 17 très partiel vu depuis le nord-ouest.

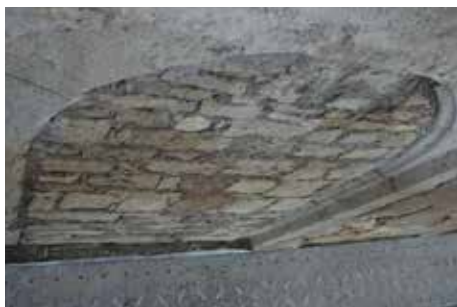
La porte est voûtée en plein cintre. La façade principale (orientale) montre des piédroits hauts de 165cm constitués de trois blocs, puis d'un bloc d'assise biseauté. Ces éléments portent une moulure double. La flèche est composée de cinq claveaux, deux de chaque côté du claveau de voûte. La hauteur sous voûte est de 245cm pour une portée de 165cm (fig. 2.301).

Fig. 2.301 (à gauche)
Porrentruy – Château. L'extérieur de la poterne murée st. 18 vu depuis l'échafaudage.
Photo P.-A. Borgeaud, OCC-SAP

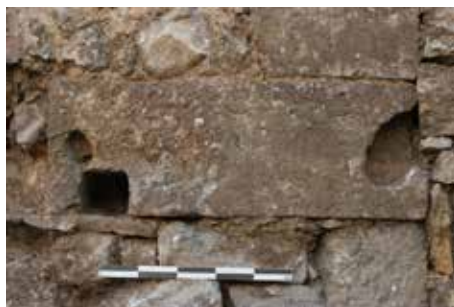
Fig. 2.303 (à droite)
Porrentruy – Château. Bloc aménagé utilisé en remploi dans le piédroit septentrional de la voûte de la poterne.
Photo P.-A. Borgeaud, OCC-SAP

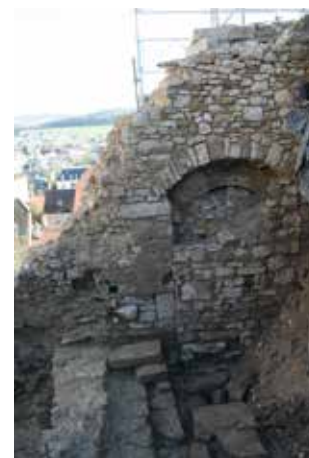
Fig. 2.302
Porrentruy – Château. La poterne murée vue de l'intérieur.
Photo P.-A. Borgeaud, OCC-SAP

Le mur de l'esplanade st. 8 a dû être en bonne partie déconstruit en 2017 pour sa rénovation. Fort heureusement, la cohésion de la maçonnerie a été jugée suffisante à l'endroit de la poterne murée, qui a ainsi pu être gardée dans son état primitif.

Par sécurité, il a quand même fallu démonter la niche en plein-cintre qui surmonte le passage, car elle commençait à prendre un léger contre-fuit. Cette niche est aujourd'hui déjà solidement reconstruite comme à son origine.

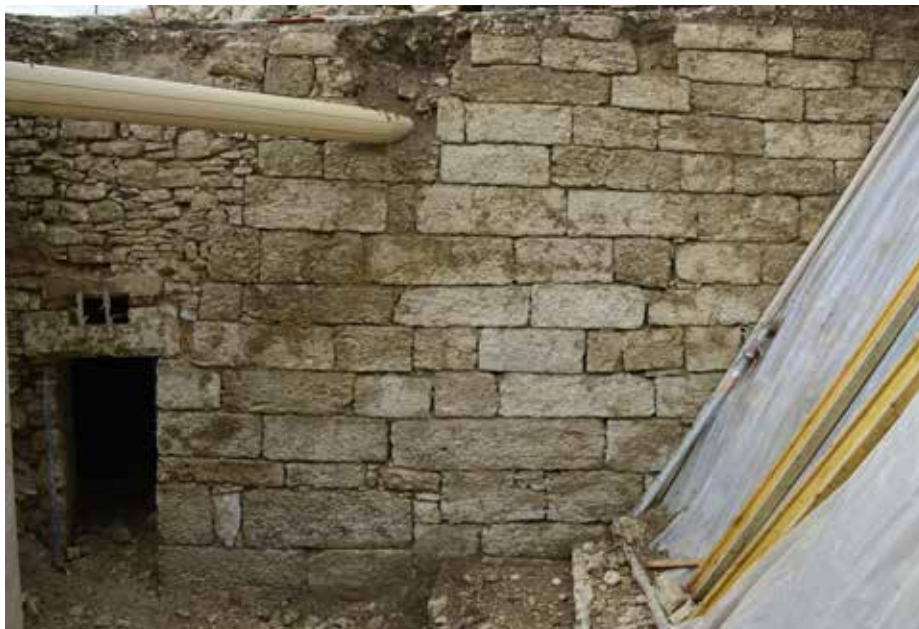
Cette construction délimite au sud-ouest la montée d'escalier et formait probablement une margelle de protection délimitant la cour du château. Ce mur figure sur le plan de P.-A. Pâris (fig. 2.250 et 2.251). Cet aménagement, épais d'une quarantaine de centimètres, est composé de belles pierres de taille bouchardées, posées à joint vif. La hauteur conservée est de 420cm (fig. 2.304).

Fig. 2.304
Porrentruy – Château. Le mur st. 19
vu depuis le nord-est.
Photo P.-A. Borgeaud, OCC-SAP

Ce mur constitue le prolongement du mur st. 2 avec lequel il marque un angle presque droit. Il s'en distingue néanmoins par un piquage qui paraît plus grossier, avec une moins bonne finition. Le mur st. 19 présente un fruit d'une trentaine de centimètres destiné à contrecarrer la poussée des remblais qu'il retient.

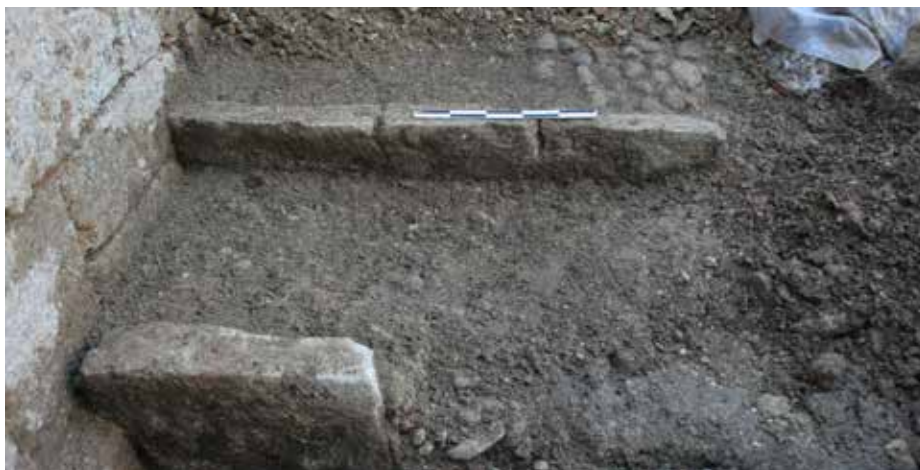
Des vestiges de marches d'escalier ont été mis au jour au pied du mur st. 19. Elles permettaient de rallier la cour depuis l'ancien passage piétonnier. Les contremarches sont constituées de dalles calcaires posées de chant, elles retiennent des surfaces pavées de galets bruns (fig. 2.307).

Fig. 2.307
Porrentruy – Château. Les marches d'escalier st. 22 partiellement conservées.
Photo P.-A. Borgeaud, OCC-SA

La plus grande dalle de contremarche observée mesure 61cm de longueur pour 13cm d'épaisseur. La hauteur totale est de 35cm, dont 20cm sont enterrés pour une hauteur de marche d'environ 15cm.

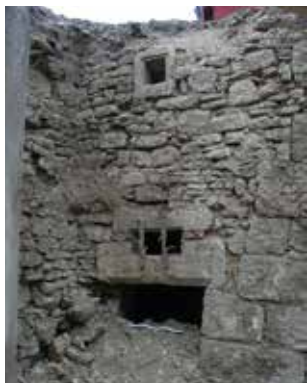
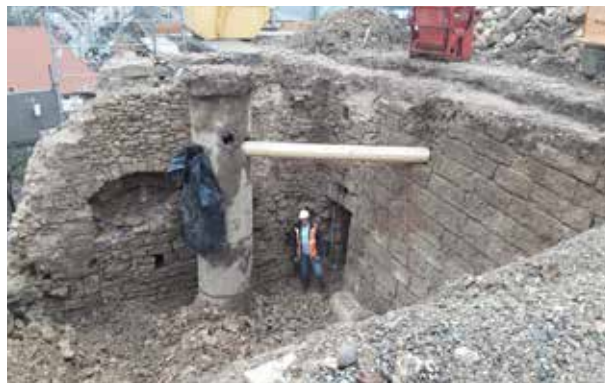
Alors que le terrassement mécanique touchait à sa fin, les ouvriers ont vu s'ouvrir, à la base du mur au sud de l'excavation, un orifice presque immédiatement accessible sous un linteau de porte (fig. 2.250). Aussitôt avertis par Pierre Beley, le contremaître de l'entreprise en charge des travaux, nous nous sommes rendus sur place (fig. 2.308).

Fig. 2.308 (à gauche)
Porrentruy – Château. Le haut de l'embrasure de porte du corps de garde-prison st. 23 juste après son apparition.
Photo P.-A. Borgeaud, OCC-SAP

Fig. 2.309 (à droite)
Porrentruy – Château. L'entrée du corps de garde-prison st. 23 à côté de la poterne murée st. 18.
Photo R. Fellner

Les intéressantes découvertes archéologiques précédentes dépassaient déjà nos espérances, mais en plus, l'entrée d'une salle inconnue venait d'apparaître ! L'accès à cette pièce se fait par un encadrement de porte situé perpendiculairement, à environ 3m au sud-ouest de la poterne murée (fig. 2.309).

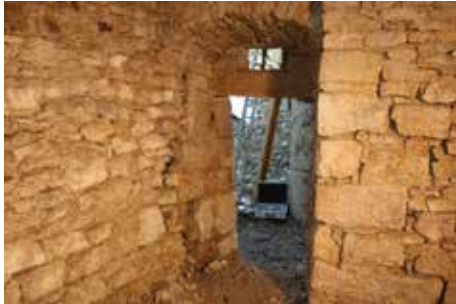
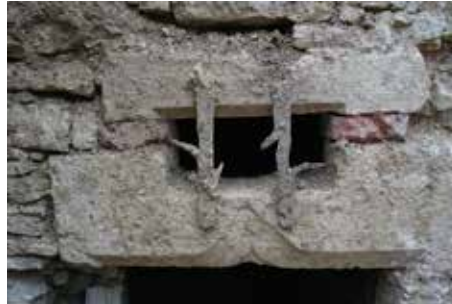
Le piédroit occidental de la porte est constitué de blocs de la base du mur st. 19 qui ont été soigneusement retaillés d'aplomb. La porte s'ouvrait à l'intérieur de la salle, deux gonds en fer espacés de 110cm sont encore en place. Dans l'embrasure intérieure, une voûte surbaissée couronne l'ouverture. Épaisse de 70cm, cette voûte est constituée de dalles calcaires, de briques et de tuiles posées de chant (fig. 2.312).

Fig. 2.312 (à gauche)
Porrentruy – Château. L'encadrement de porte du corps de garde-prison st. 24 vu depuis l'intérieur.
Photo P.-A. Borgeaud, OCC-SAP

Fig. 2.313 (à droite)
Porrentruy – Château. Le linteau et le soupirail « bricolé » au-dessus de la porte du corps de garde-prison.
Photo P.-A. Borgeaud, OCC-SAP

Le linteau de la porte est un monolithe taillé en chevron en son centre et biseauté de chaque côté sur le bord extérieur. À l'intérieur, ce linteau est échancré pour que la porte s'y insère sur 5cm de haut et 3cm de profondeur. Deux briques pleines épaisses de 7cm, puis une autre pierre surmontent le linteau pour former un soupirail (lumière, aération) de 46cm de longueur sur 21cm de hauteur. Cette ouverture est sécurisée par deux ferrures barbelées longues de 40cm, scellées dans les blocs. Les pierres de style Renaissance constituent de toute évidence un remploi (fig. 2.313).

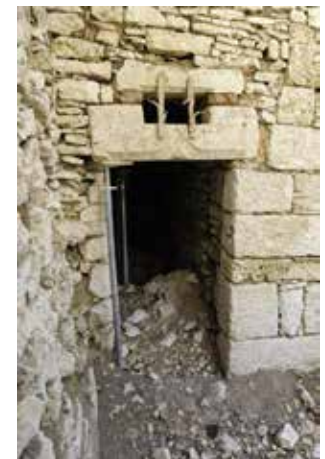
Ce mur forme à droite, en entrant, une paroi de 330cm de longueur pour une hauteur sous voûte de 295cm (fig. 2.250). Il est constitué de blocs calcaires de tailles hétérogènes, de quelques briques et tuiles ne formant pas d'assises très régulières. La maçonnerie est liée avec un mortier sableux et graveleux beige peu consistant (fig. 2.315).

Fig. 2.315
Porrentruy – Château. Le mur occidental st. 25.
Photo P.-A. Borgeaud, OCC-SAP

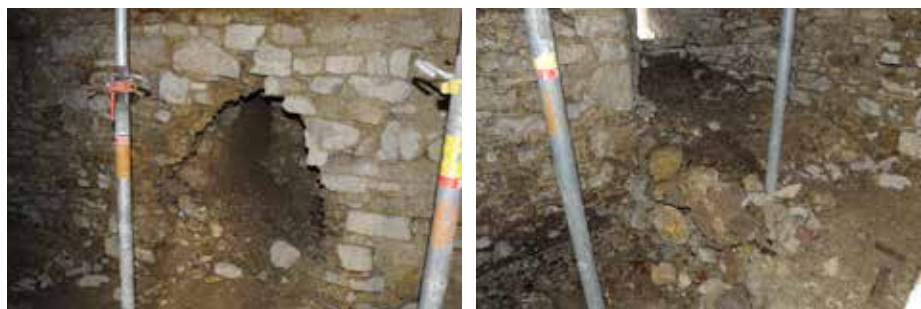
Le mur st. 26 précédemment décrit semble avoir été éventré intentionnellement pour une raison inconnue et à une date indéterminée (fig. 2.250). Cette brèche est large de 145cm pour une hauteur de 135cm (fig. 2.314).

Fig. 2.316 (à gauche)
Porrentruy – Château. L'échancrure
st. 27 dans le mur st. 26.
Photo P.-A. Borgeaud, OCC-SAP

Fig. 2.317 (à droite)
Porrentruy – Château. Vue partielle
du tas de gravats devant la meur-
trière méridionale.
Photo P.-A. Borgeaud, OCC-SAP

Le trou est profond de 155cm et se poursuit par une sorte de terrier ascendant se terminant à plus de 200cm de la face du mur. Il est possible que l'on ait creusé pour chercher à passer une canalisation ou un drain avant d'abandonner ce projet. Une hypothèse moins vraisemblable mais plus cocasse est que l'excavation provient d'une tentative d'évasion de la prison. Les déblais de ce creusement ont probablement été stockés sur place et formeraient une rampe visible devant la meurtrière méridionale (fig. 2.317).

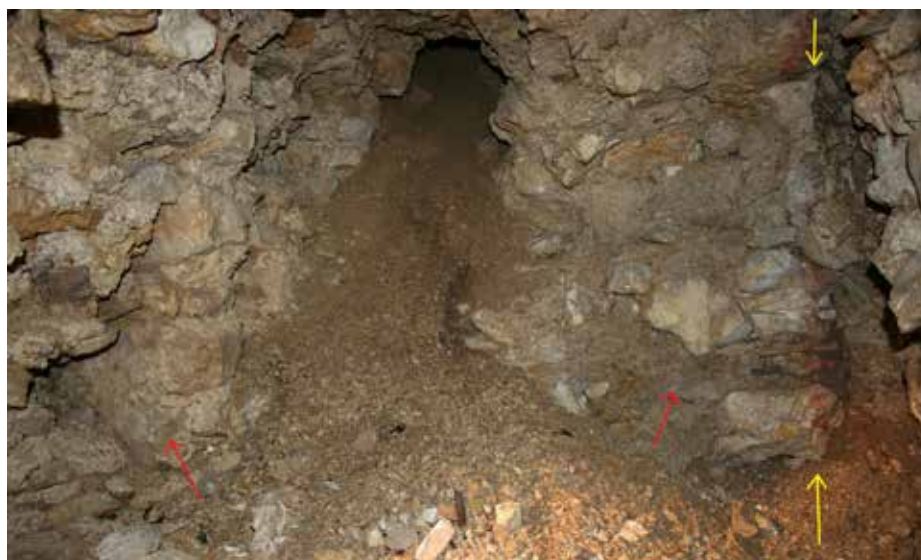
L'échancrure st. 27 précédemment décrite a permis d'observer un petit tronçon et l'angle d'un mur situé derrière le mur st. 26 (fig. 2.250). Ce mur caché est également en partie traversé par ladite échancrure. L'appareil est constitué de blocs calcaires et de mortier graveleux (galets jusqu'à 30mm de diamètre) beige très solide (fig. 2.318).

Fig. 2.318
Porrentruy – Château. Le mur st.
28 (flèches rouges) qui marque un
angle (flèches jaunes) observé dans
l'échancrure du mur st. 26.
Photo P.-A. Borgeaud, OCC-SAP

Les parements ne sont pas assez dégagés pour bien les décrire. Le blocage interne est noyé dans le mortier. L'angle du mur montre que sa face occidentale est rubéfiée par le feu sur 8cm d'épaisseur (à droite des flèches jaunes sur fig. 2.318). Ces traces de chauffe ont peut-être un lien avec l'incendie de la chancellerie du château, survenu le 19 décembre 1558 ?

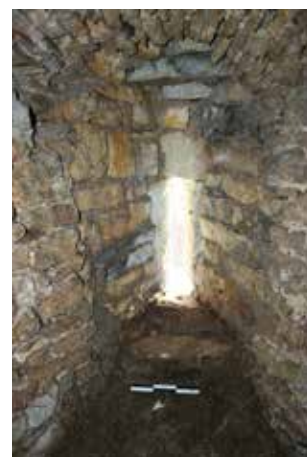
Il s'agit d'une meurtrière de type « archère-canonnière » haute de 68cm pour une largeur de 6cm (archère) et de 14cm (canonnière). L'épaisseur des pierres de façade est de 20 à 25cm. Cette meurtrière est logée au fond d'une embrasure en biais des deux côtés, dont l'ouverture totale est de 141cm, et son épaisseur de 148cm (épaisseur du rempart). À la base, une tablette biaisée épouse la forme de l'embrasure. Cette tablette mesure 50cm au plus large pour une profondeur de 20cm et une hauteur de 8cm. Le bord intérieur de la tablette est à 60cm de la façade. Le dessus de l'embrasure est une voûte surbaissée en dalles calcaires mises de chant, avec quelques rattrapages en tuiles. Un mortier assez dur gris blanc à la chaux, enrichi de gravillons et de graviers, lie les éléments (fig. 2.319).

Fig. 2.319
Porrentruy – Château. La meurtrière méridionale.
Photo P.-A. Borgeaud, OCC-SAP

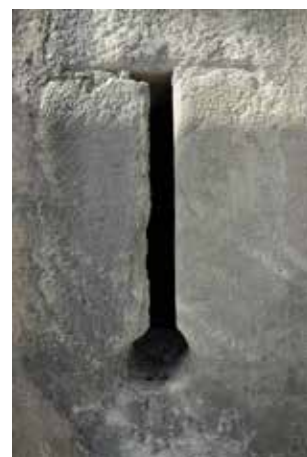
La forme irrégulière de la canonnière à la base de la meurtrière suggère qu'elle a probablement été retallée sur place à partir d'une archère simple, pour l'adapter aux armes à feu (fig. 2.320).

Fig. 2.320
Porrentruy – Château. La meurtrière méridionale vue depuis l'extérieur.
Photo P.-A. Borgeaud, OCC-SAP

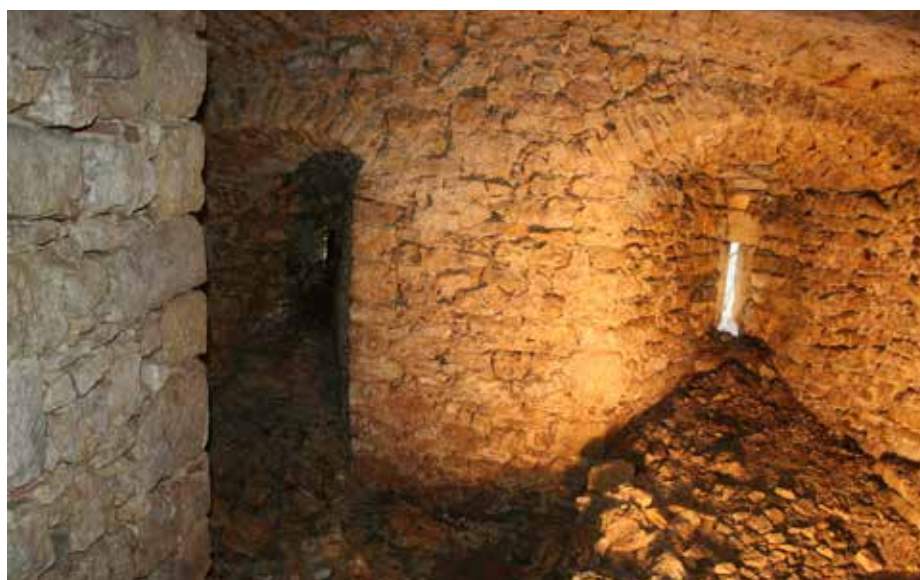
Ce mur massif constitue le tronçon de rempart situé entre les deux meurtrières et qui forme pour chacune une embrasure et un piédroit pour les voûtes (fig. 2.250). La maçonnerie est large de 142cm dans la pièce et de 290cm à l'extérieur en façade, dans l'axe des meurtrières. Le mur est haut de 280cm pour une épaisseur de 148cm. Il est constitué de blocs calcaires de toutes tailles, les assises sont hétérogènes, sans tuiles en remploi. On observe de beaux chaînages d'angle avec des pierres bien taillées en biseau, tant du côté est qu'ouest vers les meurtrières (fig. 2.321).

Fig. 2.321
Porrentruy – Château. Le mur st. 30 qui sépare les meurtrières.
Photo P.-A. Borgeaud, OCC-SAP

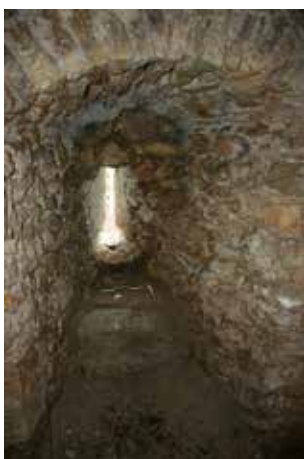
Fig. 2.322
Porrentruy – Château. La meurtrière septentrionale.
Photo P.-A. Borgeaud, OCC-SAP

Il s'agit d'une meurtrière de type « archère-canonnière » jumelle de la meurtrière méridionale st. 29, haute de 68cm pour une largeur de 5,5cm (archère) et de 12,5cm (canonnière). L'épaisseur des montants et du linteau monolithique est de 30 à 40cm. Cette meurtrière est logée au fond d'une embrasure en biais des deux côtés, dont l'ouverture totale est de 120cm, et l'épaisseur de 148cm (épaisseur du rempart). À l'avant, une banquette biaisée de 65cm de profondeur, 16cm plus basse que la tablette de la canonnière, épouse la forme de l'embrasure. On observe trois assises de pierres biseautées à cette banquette sur 35cm de hauteur et 65cm au plus large. Les pierres sont polies en surface par l'usage (siège ?). Le bord intérieur de la tablette est à 95cm de la façade extérieure. Le dessus des embrasures porte une voûte surbaissée en dalles calcaires mises de chant. Un mortier assez dur gris-blanc à la chaux, enrichi de gravillons et de graviers, lie les éléments (fig. 2.322).

On observe une réfection assez maladroite avec un mortier dur gris foncé, sans doute contemporaine de la réparation déjà évoquée pour l'autre meurtrière, juste avant la fermeture de la poterne du passage piétonnier. On voit notamment des négatifs de blocs qui n'ont pas adhéré à ce mortier.

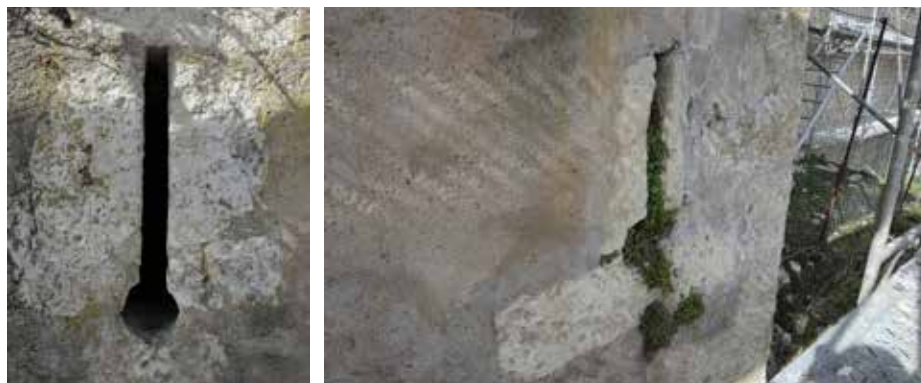
La canonnière de forme assez asymétrique a probablement été retaillée à la base d'une archère simple lors de l'apparition des armes à feu. Cette meurtrière était envahie de lierre au début de nos travaux (fig. 2.323).

Fig. 2.323 (à gauche)
Porrentruy – Château. La meurtrière septentrionale vue depuis l'extérieur.
Photo P.-A. Borgeaud, OCC-SAP

Fig. 2.324 (à droite)
Porrentruy – Château. La meurtrière condamnée vers l'extrémité septentrionale du rempart.
Photo P.-A. Borgeaud, OCC-SAP

Signalons ici la présence d'une troisième meurtrière (archère-canonnière) située à 75cm seulement du retour du rempart au nord. Placée à 130cm de la précédente mais 20cm plus bas dans la façade, cette meurtrière haute de 60cm n'est plus accessible depuis l'intérieur. Il paraît vraisemblable que le rempart initial devait se prolonger plus au nord, car cette troisième meurtrière condamnée et inaccessible ne semble pas avoir de sens si près de l'extrémité du mur (fig. 2.324).

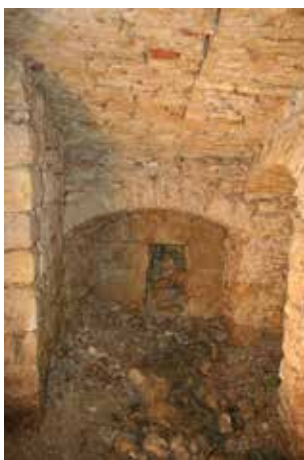
Fig. 2.325
Porrentruy – Château. La porte murée st. 32.
Photo P.-A. Borgeaud, OCC-SAP

La fonction primitive de la pièce, ou d'une partie du moins, était de toute évidence défensive, comme l'atteste la présence des meurtrières. Une porte aujourd'hui murée, mais ouvrant autrefois au bout de la rampe d'accès à l'extérieur de la poterne, semble avoir constitué l'ouverture initiale à cet espace (fig. 2.325).

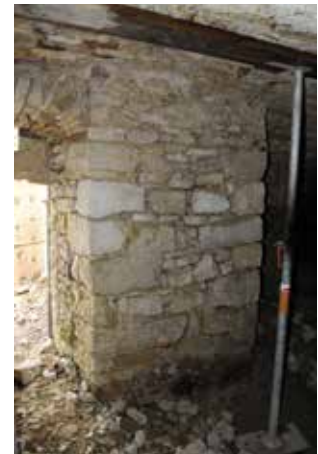
Cette maçonnerie massive large de 150cm forme un retour du mur rempart faisant saillie au nord de la pièce. Elle sert aussi de contrefort à l'extrémité méridionale du mur st. 8 et de la porte du passage piétonnier st. 18 (fig. 2.250). Le mur st. 21 déjà décrit pourrait constituer le parement nord très altéré de ce mur st. 33. La maçonnerie montre des chaînages d'angle constitués de gros blocs calcaires (64 x 34 x 23cm, 54 x 41 x 33cm) soigneusement équarris (fig. 2.326).

Fig. 2.326
Porrentruy – Château. Le mur pilier
st. 33.
Photo P.-A. Borgeaud, OCC-SAP

Entre les angles, l'appareil est plus hétéroclite et de plus petites dimensions, avec quelques tuiles dans les joints. Le mortier graveleux à la chaux de couleur blanc beige est assez altéré. Les 50 derniers centimètres sous la voûte ont été rajoutés après l'insertion de la voûte de la porte st. 24 (petit appareil, briques et dalles). Lors de l'installation de la voûte principale de la pièce, le mur semble avoir été localement tronqué.

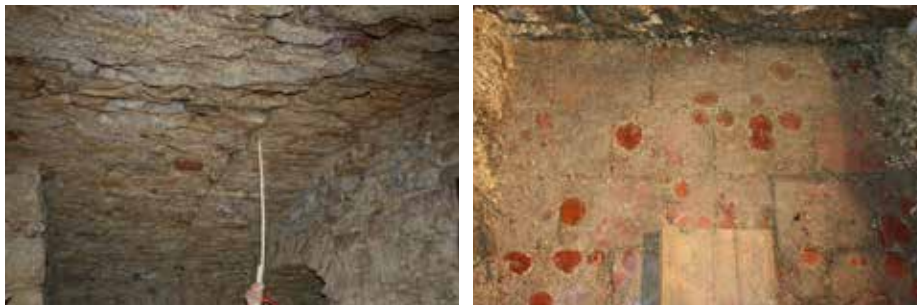
Fig. 2.327 (à gauche)
Porrentruy – Château. Le plafond
du corps de garde-prison. Voûte
principale st. 34 à gauche et arrière-
voûture st. 35 à droite (la transition
est montrée avec le double-mètre).
Photo P.-A. Borgeaud, OCC-SAP

On observe quelques restes de crépi comparable au mortier de jointoyage et des encroûtements de calcite et de mondmilch dus aux percolations d'eau. La voûte repose sur les murs st. 25, 26, 33 et la porte murée st. 33 et s'appuie contre l'arrière-voûture st. 35. Cette voûte très résistante a supporté le poids des gravats du chantier et les va et vient de la pelle-rétro de 15 tonnes, moyennant seulement quelques fissures dans les concrétions calcaires.

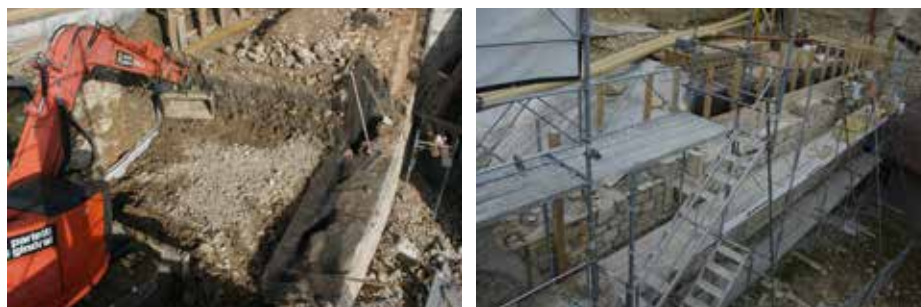
Fig. 2.329 (à gauche)
Porrentruy – Château. Remblayage avec le système en terramur.
Photo P.-A. Borgeaud, OCC-SAP

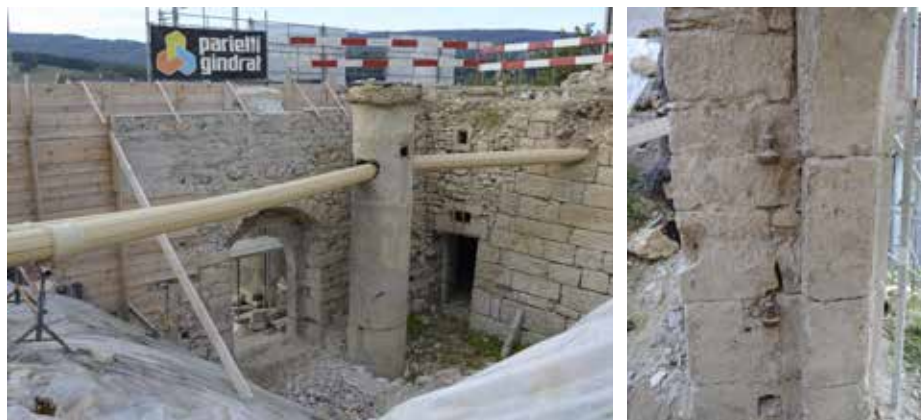
La poterne st. 18 a été démurée pour pouvoir réaménager le passage piétonnier (fig. 2.331).

Cette opération, malheureusement faite à notre insu (nous n'en avons pas été informés !), a permis notamment de remettre au jour les gonds en fer encore en place de l'ancienne porte.

Fig. 2.331 (à gauche)
Porrentruy – Château. La poterne (st. 18) qui vient d'être ouverte (août 2018).
Photo P.-A. Borgeaud, OCC-SAP

Fig. 2.332 (à droite)
Porrentruy – Château. Les gonds en fer encore en place de l'ancienne porte.
Photo P.-A. Borgeaud, OCC-SAP

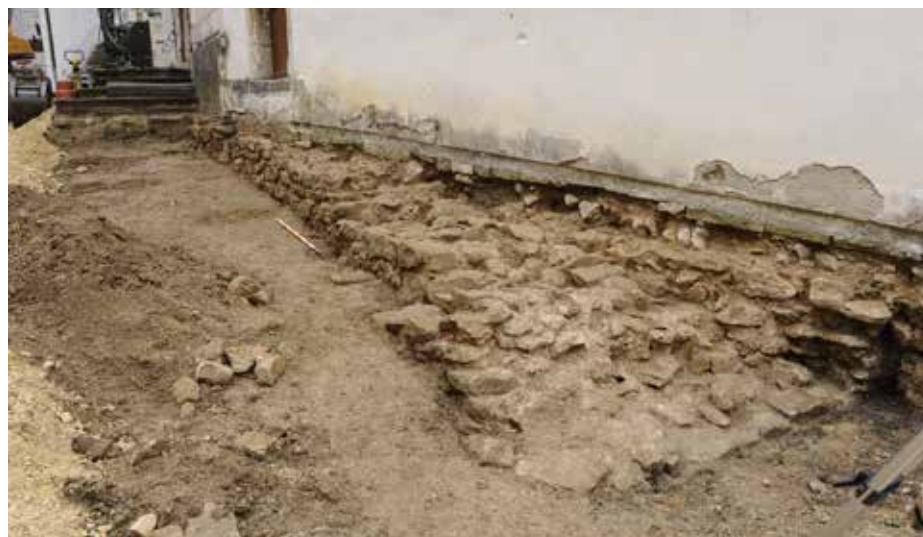
Fig. 3.2
Saint-Ursanne, Vieille Ville. Rue de la Tour. Vestiges d'un mur de l'église antérieure apparaissant sous les fondations du mur ouest de la chapelle de Sainte Anne (14^e s.) de l'actuelle Collégiale (12^e s.). Photo OCC-SAP

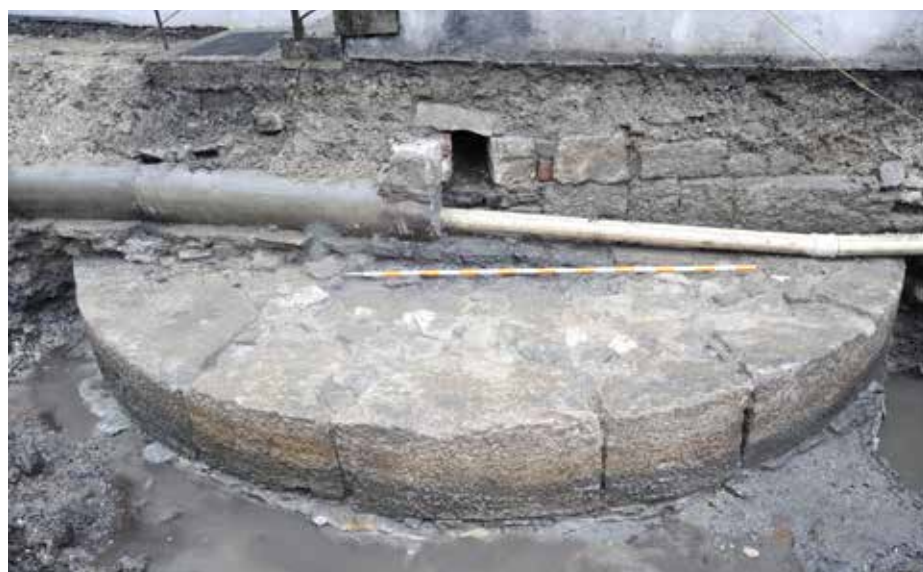
Fig. 3.3
Saint-Ursanne, Vieille Ville. Les fondations d'une tourelle du rempart ouest. Photo OCC-SAP

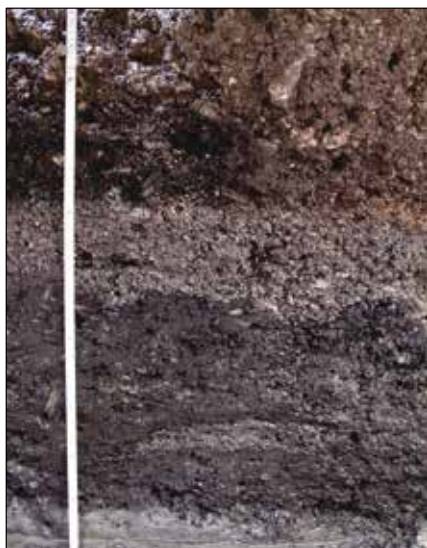
Fig. 2. Vue des deux couches de terre noires mises au jour dans la « rue Basse » (profil 7). Des remblais gravillonneux les séparent. Hauteur 70 cm.

Description : Les terres noires observées à St-Ursanne sont de couleur brun foncé noirâtre due à la présence de charbons de bois et de matière organique, en particulier des restes végétaux. Elles renferment aussi des carbonates et des phosphates, car de la vivianite, un minéral bleu de phosphate de fer, y apparaît par endroits. Fréquemment, des sables et graviers marquent des niveaux de circulation (voir plus bas).

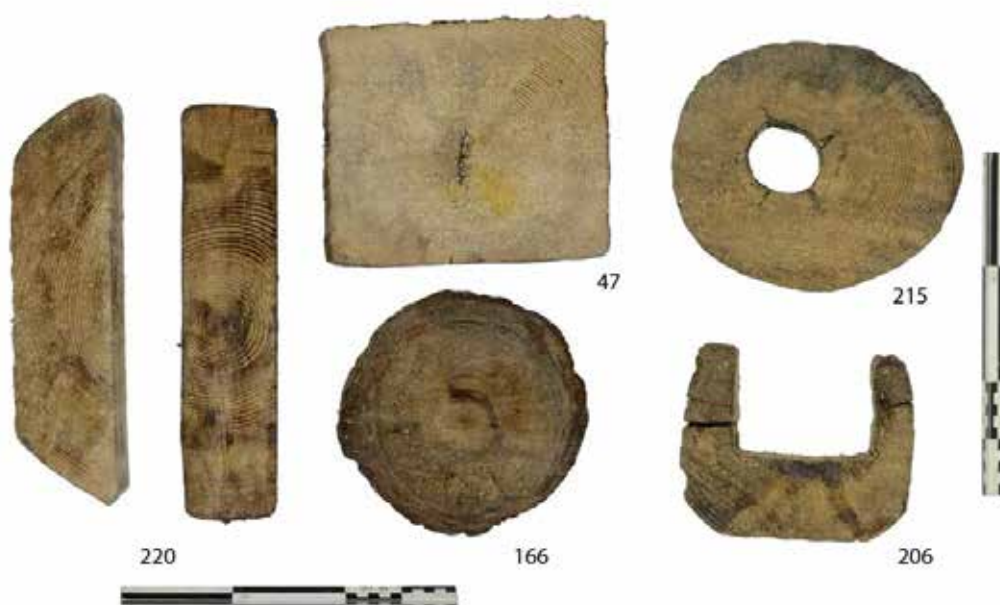
Fig. 1, Saint-Ursanne «Vieille Ville » : Echantillons de bois (exemples choisis).

Les bois sont constitués de madriers, planches, poutres, conduite et rigoles (fig.1 et tab. 1). Lors de la fouille, les vestiges en bois ont été récupérés intégralement. Dans une deuxième phase, des tranches ont été sciées pour l'étude dendrochronologique. Ces tranches ont été réalisées de préférence là où la croissance des cernes n'étaient pas perturbée (par des départs de branches) et où l'aubier, voire le cambium était conservé.

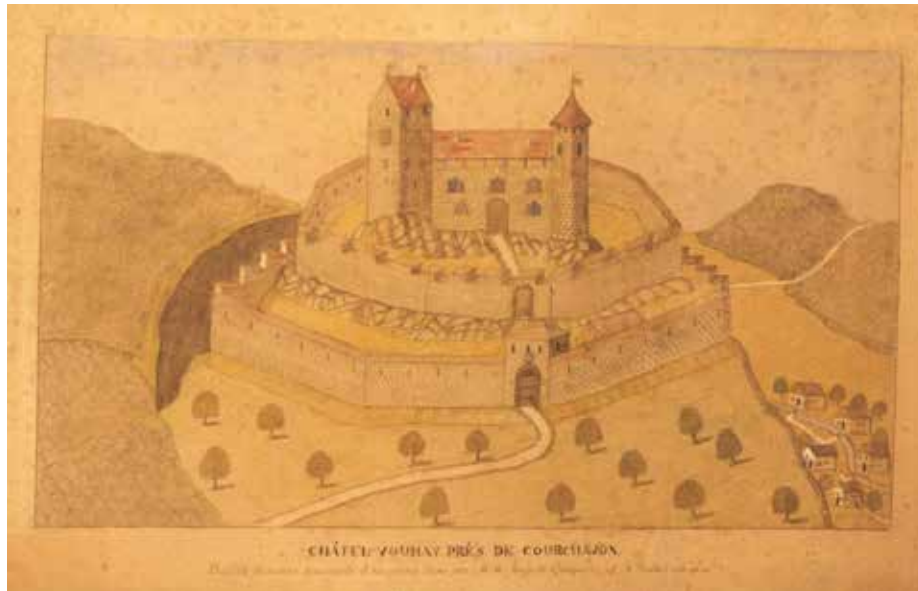
Abb. 4 Rekonstruktion der Châtel-Vouhay, welche auf der Grundlage von alten Dokumentationen und der Abb. 3 von A. Biétrix 1858 erstellt wurde (Archiv SAP).

Auf einen Vergleich der Erkenntnisse aus dem Jahr 2017 mit der Rekonstruktionszeichnung von A. Biérix (Abb. 4) wurde verzichtet, da diese stark abstrahiert ist.

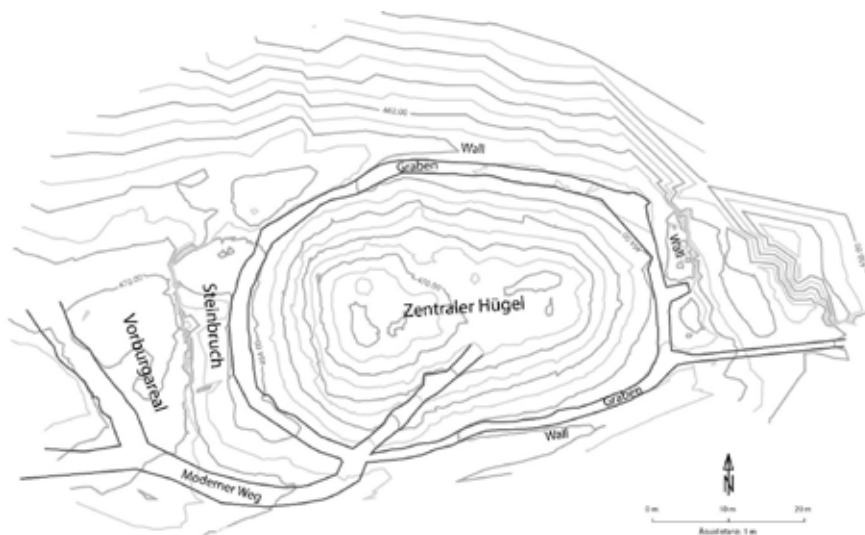
Abb. 5 Übersichtsplan der Burganlage (Zeichnung: L. Richner).

Zur Bestimmung der Topografie wurden ca. 5000 Höhenkoten ($\varnothing 6$ pro m²) und 27 Geländebruchkanten als Linienobjekte aufgenommen. Die Messdaten wurden in das Programm AutoCAD Civil 3D eingelesen. AutoCAD Civil 3D erstellt aus den Punkten ein Dreiecksnetz und berechnet daraus die Höhenlinien, welche als Hintergrund für die erstellten Pläne dienen. Das terrestrisch erstellte 3D-Modell dient u.a. zur Identifizierung von Mauerresten der Ruine. Anhand der Aufnahmen wurde auch ein Übersichtsplan der Burg erstellt (Abb. 5).

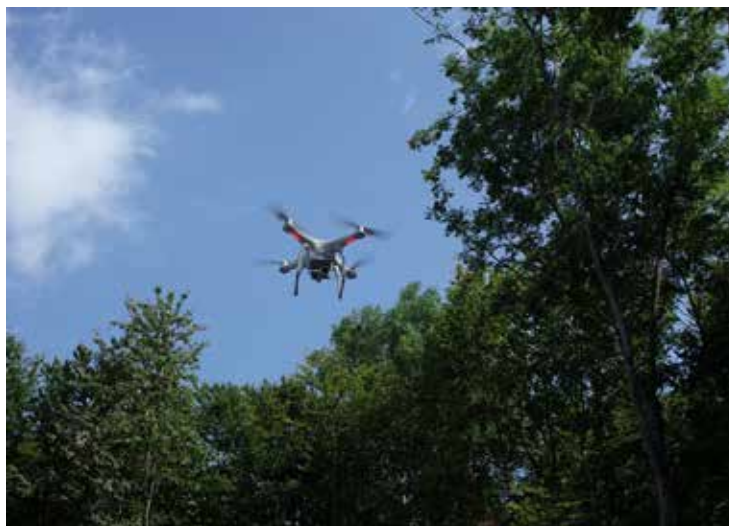
Abb. 6 Eingesetzter UAV auf der Prospektion (Foto: R. Berger).

Neben konventionellen Dokumentationsmethoden (Kamera, Tachymeter und Zeichnungen) kam ein Quadrocopter-UAV¹³ zum Einsatz (Abb. 6). Senkrechtaufnahmen für Orthofotos und diverse weitere Fotos dienten der Erstellung eines 3D-Modelles. In drei Bildflügen mit einer maximalen Flughöhe von 25 m wurden 251 Bilder aufgenommen.

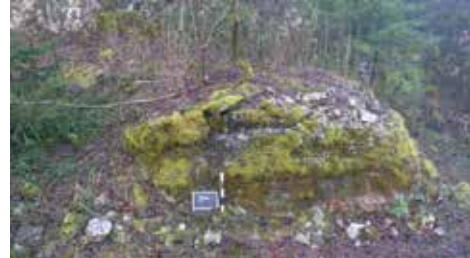
Abb. 21 Befund Nr. 1. Blickrichtung Westen (Foto: A. Siegenthaler /R. Berger).

1. Abgeschroteter Kalkfels. Horizontal geschichtet. Ostseite stellenweise rötliche Verfärbungen (Eisenoxyd). Deutliche Abbauspuren.
Interpretation: Stehengelassener Kalksteinblock der als Fundament fungiert.

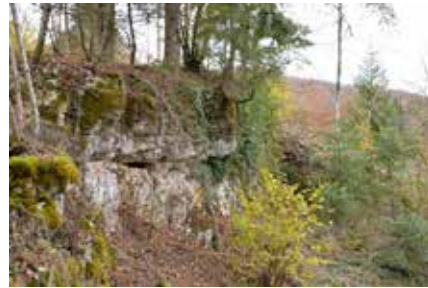
Abb. 22 Befund Nr. 2. Blickrichtung Norden (Foto: L. Richner).

2. Abgeschroteter Kalkfels. Horizontal geschichtet. Im Norden verläuft der Kalkfels im rechten Winkel nach Osten. Stellenweise Bearbeitungsspuren.
Interpretation: Westwand des Umfassungsgrabens und Steinbruch.

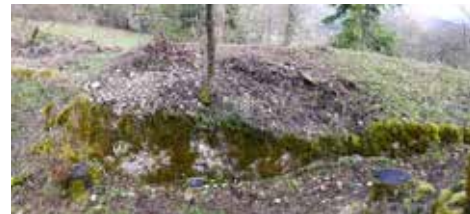
Abb. 23 Befund Nr. 3. Blickrichtung Norden (Foto: A. Siegenthaler /R. Berger).

3. Abgeschroteter Kalkfels. Von Westen nach Osten abfallend. Bildet einen Teil der nördlichen Begrenzung des Grabens (siehe Befund Nr. 4).
Interpretation: Grabenwand und Steinbruch.

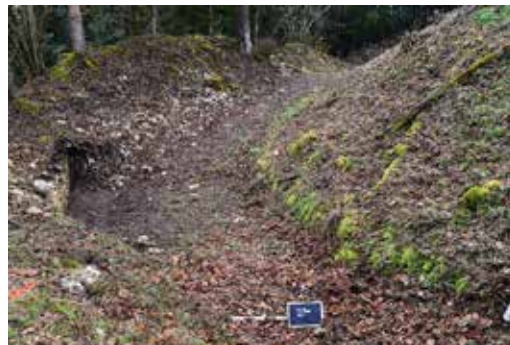
Abb. 24 Befund Nr. 4. Blickrichtung Osten (Foto: A. Siegenthaler /R. Berger).

4. Graben um den zentralen Hügel. Breite durchgehend 1.0 bis 1.5 m. Die ursprüngliche Tiefe ist nicht fassbar (Tiefsondagen wären zur Klärung notwendig). Im Westen ist er teils nicht vom Steinbruch (Befund Nr. 2) zu unterscheiden. Im SW und NW ist der Graben in den Felsen gehauen, im NW stellenweise mit Bauschutt verfüllt. Talseitig schliesst ein/e Wall/Mauer an (Befund Nr. 6, 11, 14 und 16). Die innere Begrenzung bildet eine Erhebung (Befund Nr. 25). In jüngerer Vergangenheit wurde der Graben mit Holzsplittern bedeckt und als Weg benutzt.
Interpretation: Ringgraben.

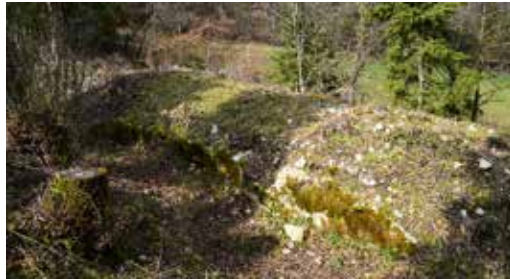
Abb. 25 Befund Nr. 5. Blickrichtung Nordwesten (Foto: A. Siegenthaler /R. Berger).

5. Wall über Befund Nr. 3. Besteht aus Kies und Geröll (< 30 cm) mit Humusbildung. Bildet einen Kamm parallel zu Befund Nr. 3.
Interpretation: Überreste einer Wehrmauer.

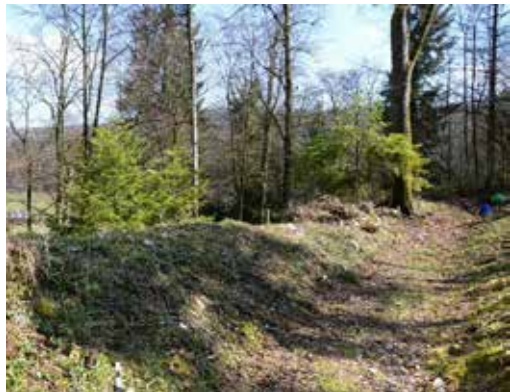
Abb. 26 Befund Nr. 6. Blickrichtung Osten (Foto: A. Siegenthaler /R. Berger).

6. Wall. Höhe ab Befund Nr. 4 0.5 bis 1.5 m. Besteht aus Kies und Geröll (< 30 cm) mit Humusbildung.
Interpretation: Es handelt sich um Reste einer Wehrmauer, welche unter dem eigenen Schutt begraben ist.

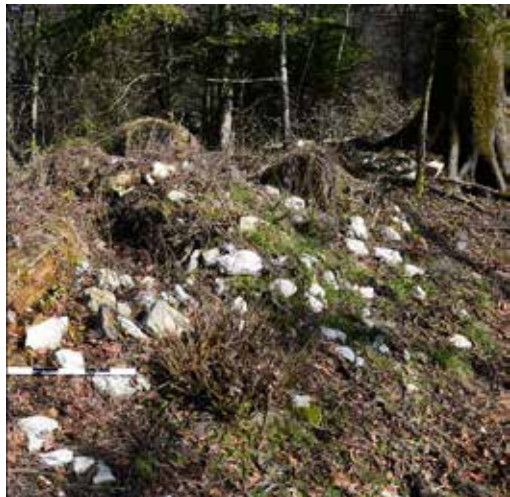
Abb. 27 Befund Nr. 7. Blickrichtung Südosten (Foto: A. Siegenthaler /R. Berger).

7. Ansammlung von Kalksteinblöcken auf Befund Nr. 6. Besteht aus Kalksteinblöcken (5 – 30 cm), welche teils scharfe Kanten und anhaftende Mörtelreste aufweisen.
Interpretation: Umgelagerte Kalksteinblöcken.

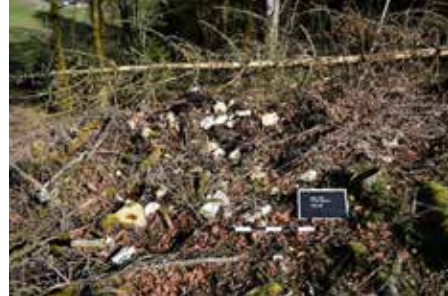
Abb. 28 Befund Nr. 8. Blickrichtung Norden (Foto: A. Siegenthaler /R. Berger).

8. Ansammlung von Kalksteinblöcken talseitig von Befund Nr. 6. Besteht aus teils scharfkantigen Kalksteinen (10 - 30 cm).

Interpretation: Umgelagerte Kalksteinblöcken.

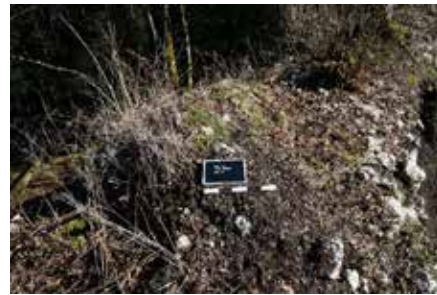
Abb. 29 Befund Nr. 9. Blickrichtung Osten (Foto: A. Siegenthaler /R. Berger).

9. Ansammlung von Kalksteinblöcken. Besteht aus teils scharfkantigen Kalksteinen (< 30 cm).

Interpretation: Umgelagerte Kalksteinblöcken.

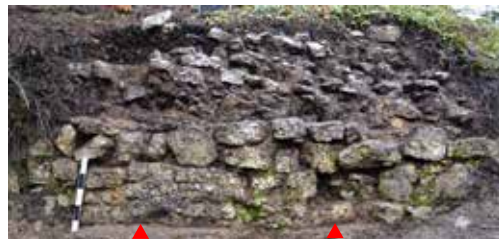
10. Mauer. Es sind ca. 3 m in der Breite freigelegt. Laut Herrn Amstutz verläuft die Mauer im Osten unter dem modern angelegten Weg weiter. Das sichtbare Fundament besteht aus zwei grossen Kalksteinblöcken. Dabei könnte es sich auch um den anstehenden und abgeschroteten Felsen handeln. Vier Lagen der Mauerschale, bestehend aus behauenen Kalksteinhandquadern, sind erhalten. Darüber ist der Mauerkern erkennbar. Vereinzelt sind Mörtelreste mit Flusskiesel als Zusatz erkennbar.

Interpretation: Mauerschale.

Abb. 30 Befund Nr.10. Dreieck: Fundamentblöcke aus Kalkstein. Blickrichtung Norden (Foto: A. Siegenthaler /R. Berger).

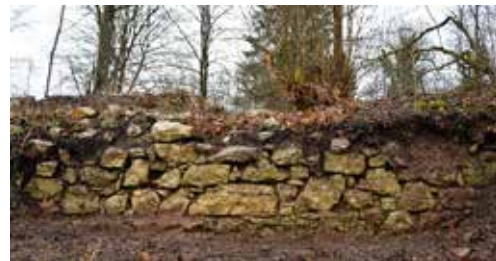
Abb. 31 Befund Nr. 11. Blickrichtung Nordosten (Foto: A. Siegenthaler /R. Berger).

11. Zweischalenmauer. Ca. 4 m sind in der Breite freigelegt. Das sichtbare Fundament besteht aus zwei grossen Kalksteinblöcken. Dabei könnte es sich auch um den anstehenden und abgeschroteten Felsen handeln. Drei Lagen der Mauerschale, bestehend aus behauenen Kalksteinen, sind erhalten. Die darüber liegenden vereinzelt Kalksteinblöcke sind nicht mehr in Originallage. Vereinzelt sind Mörtelreste mit zugesetzten Flusskiesel erkennbar.

Interpretation: Wehrmauer.

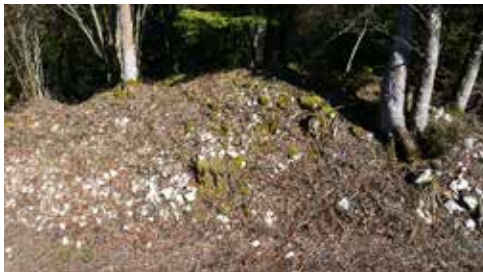
Abb. 32 Befund Nr. 12. Blickrichtung Osten (Foto: A. Siegenthaler /R. Berger).

12. Ansammlung von Kalksteinblöcken. Besteht aus Kalksteinen und Kalksteinblöcken (< 40 cm), Mörtelresten und Ziegelfragmenten. Einige Kalksteine sind als Handquader identifiziert. Im unteren Bereich stellenweise massiver Fels.

Interpretation: Evtl. Reste der Wehrmauer, welche auf dem anstehenden und abgeschroteten Felsen errichtet wurde.

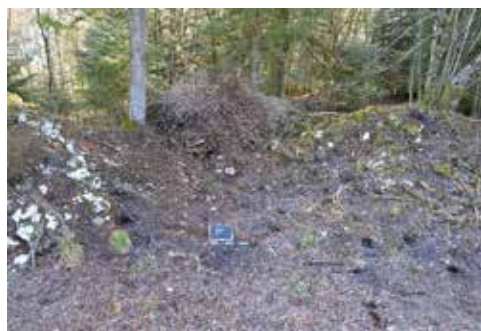
Abb. 33 Befund Nr. 13. Blickrichtung Osten (Foto: A. Siegenthaler /R. Berger).

13. Aussparung im Wall.

Interpretation: Moderner Einschnitt.

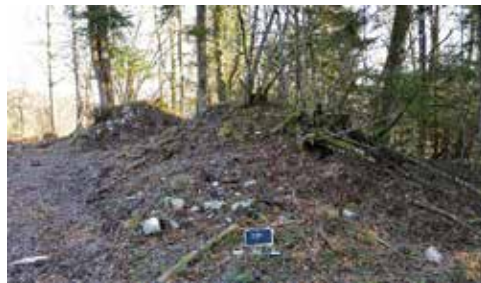
Abb. 34 Befund Nr. 14. Blickrichtung Norden (Foto: A. Siegenthaler /R. Berger).

14. Wall. Besteht aus Kalkies- und Geröllen (< 30 cm) mit Humusbildung.

Interpretation: Es handelt sich um Reste einer Wehrmauer, welche mit Schutt bedeckt ist, wie bei Befund Nr. 6.

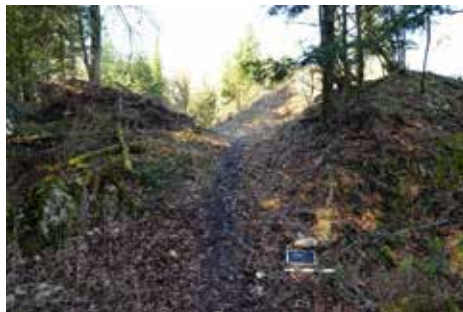
Abb. 35 Befund Nr. 15. Blickrichtung Westen (Foto: A. Siegenthaler /R. Berger).

15. Aussparung im Wall und dadurch führender Weg.

Interpretation: Unklar, ob ursprünglicher Zugang zur Burg oder aufgrund des modernen Wegs.

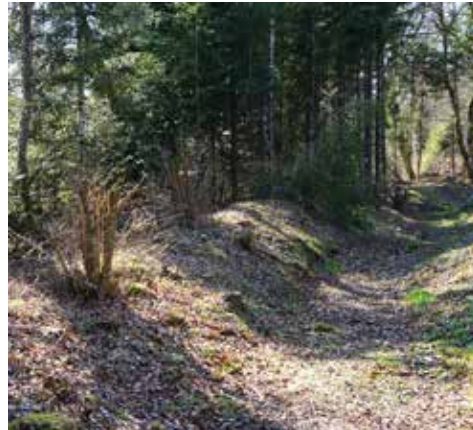
Abb. 36 Befund Nr. 16. Blickrichtung Westen (Foto: A. Siegenthaler /R. Berger).

16. Wall. Höhe ab Befund Nr. 4 0.5 bis 1.5 m. Besteht aus Kalkies- und Geröllen (< 30 cm) mit Humusbildung. Befund schliesst direkt an die natürliche Hangkante an. *Interpretation:* Es handelt sich um Reste einer Wehrmauer, welche mit Schutt überdeckt ist, wie Befund Nr. 6.

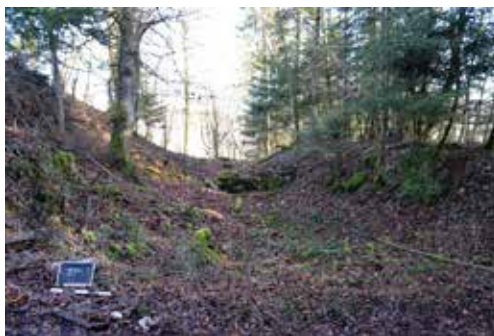
Abb. 37 Befund Nr. 17. Blickrichtung Norden (Foto: A. Siegenthaler /R. Berger).

17. Graben. Der Graben befindet sich östlich des Walles und verläuft über den ganzen Hügel. Im nördlichen Abschnitt ist das Niveau höher als im südlichen. Die Ursache des Höhenunterschiedes geht auf den anstehenden Kalkfelsen zurück. *Interpretation:* Wehrgraben.

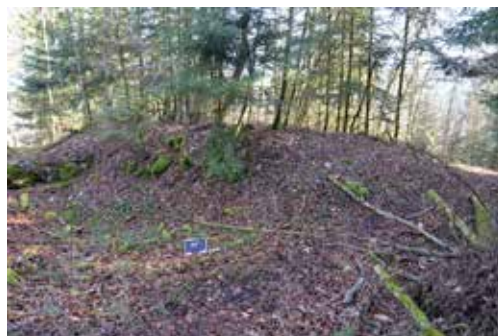
Abb. 38 Befund Nr. 18. Blickrichtung Nordosten (Foto: A. Siegenthaler /R. Berger).

18. Geländeerhöhung. *Interpretation:* Natürliche Geländeerhöhung, welche durch das Anlegen des Grabens (Befund Nr. 17) überhöht wurde.

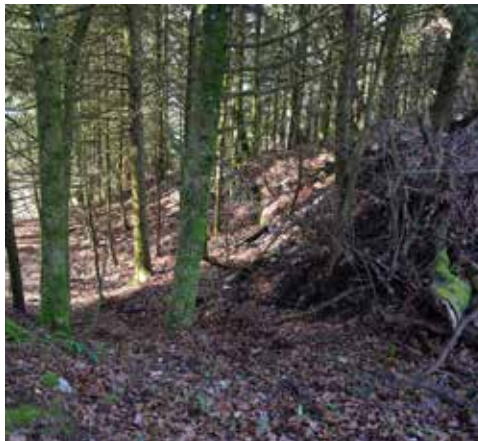
Abb. 39 Befund Nr. 19. Blickrichtung Süden (Foto: A. Siegenthaler /R. Berger).

19. Felskante. Stark zerklüfteter Kalkfelsen mit mächtigen Schichten, welcher sich unter einer Humusschicht befindet und stellenweise hervortritt.

Interpretation: Felskante welche als Steinbruch benutzt wurde.

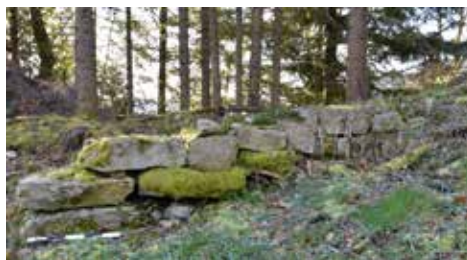
Abb. 40 Befund Nr. 20. Blickrichtung Südwesten (Foto: A. Siegenthaler /R. Berger).

20. Trockensteinmauer. Drei Lagen Quadersteine (15-20 x 20-70 cm).

Interpretation: Moderne Trockensteinmauer aus Spolien, welche beim Bau des modernen Weges angelegt wurde.

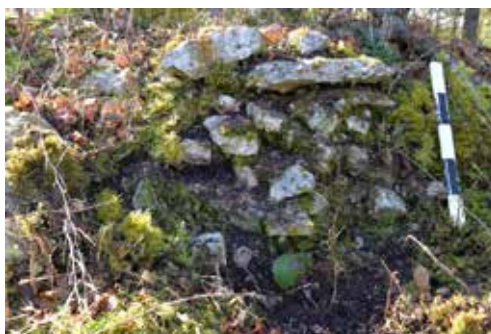
Abb. 42 Befund Nr. 22. Blickrichtung Südwesten (Foto: A. Siegenthaler /R. Berger).

22. Mauer. Unterschiedlich grosse Bruchsteine mit stellenweise Mörtel.

Interpretation: Reste einer Mauer.

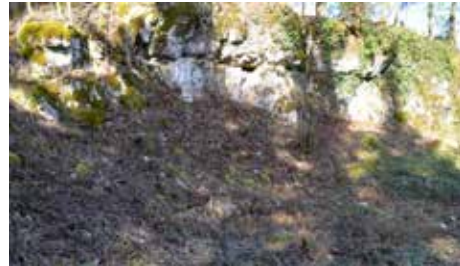
Abb. 43 Befund Nr. 23. Blickrichtung Westen (Foto: A. Siegenthaler /R. Berger).

23. Schuttkegel.

Interpretation: Kalksteine- und Gerölle, welche wohl von der Abbruchkante Befund Nr. 2 abgewittert sind.

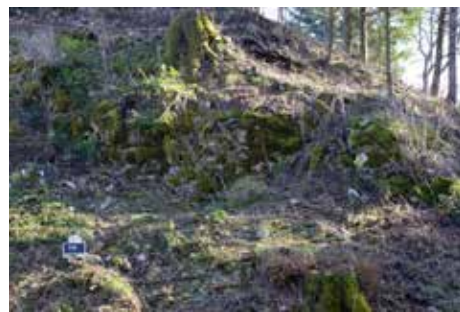
Abb. 44 Befund Nr. 24. Blickrichtung Osten (Foto: A. Siegenthaler /R. Berger).

24. Abgeschroteter Kalkfels. Horizontal geschichtet. Stellenweise stark zerklüftet. Die Oberkante befindet sich auf gleicher Höhe wie bei Befund Nr. 2.
Interpretation: Ostwand des mutmasslichen Halsgrabens, resp. Steinbruchs.

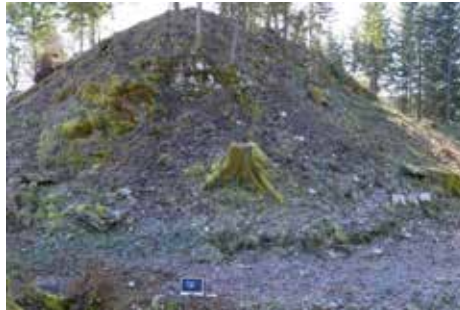
Abb. 45 Befund Nr. 25. Blickrichtung Nordosten (Foto: A. Siegenthaler /R. Berger).

25. Abhang des zentralen Burghügels. Teils starker Bewuchs mit bis zu 40 cm grossen Kalksteinen.
Interpretation: Mauerversturz und/oder Abbruchschutt.

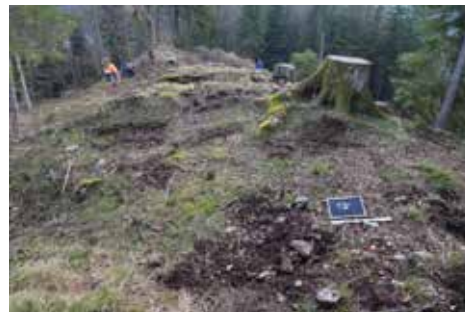
Abb. 46 Befund Nr. 26. Blickrichtung Westen (Foto: A. Siegenthaler /R. Berger).

26. Schutthügel. Fast ebene Fläche mit mehreren Kalkbruchsteinen. Gegen Osten durch Befund Nr. 29 begrenzt. Im Westen fällt die Fläche im rechten Winkel ab.
Interpretation: Mauerversturz eines rechteckigen Gebäudes, welches an der höchsten Stelle auf dem Burghügel stand.

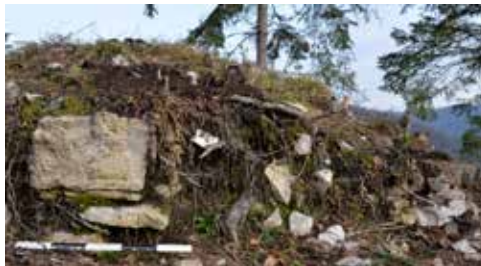
Abb. 47 Befund Nr. 27. Blickrichtung Norden (Foto: A. Siegenthaler /R. Berger).

27. Mauer. Drei Lagen aus unterschiedlich grossen, behauenen Kalksteinen mit wenigen Mörtelresten.
Interpretation: Mutmassliche Reste einer Mauer.

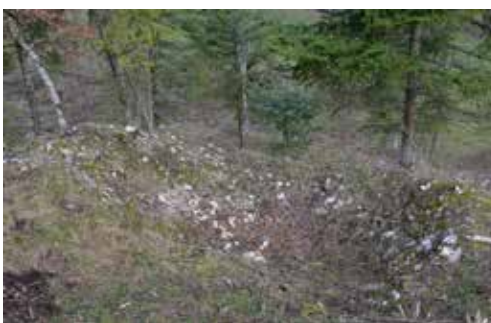
Abb. 48 Befund Nr. 28. Blickrichtung Nordwesten (Foto: A. Siegenthaler /R. Berger).

28. Eintiefung. Bis zu 1.5 m tiefe, spitzkegliche Eintiefung in Befund Nr. 26 mit wenig Bewuchs.
Interpretation: Moderne Eintiefung, mögliche Raubgrabung.

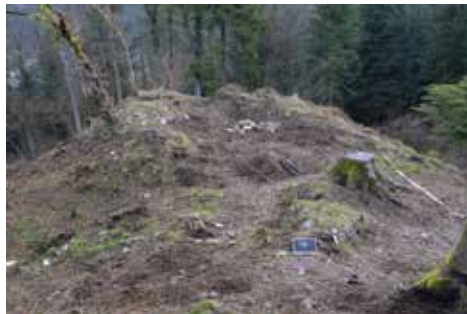
Abb. 49 Befund Nr. 29. Blickrichtung Osten (Foto: A. Siegenthaler /R. Berger).

29. Schutthügel. In Längsrichtung annähernd flaches Plateau. Im östlichen Teil leichte Erhebungen in Richtung Geländekante. Im westlichen Teil befindet sich eine West-Ost verlaufende Erhebung mit einigen Bruchsteinen.
Interpretation: Die Mikrotopografie geht wohl vor allem auf mit Kalkschutt überlagerten Mauerresten zurück.

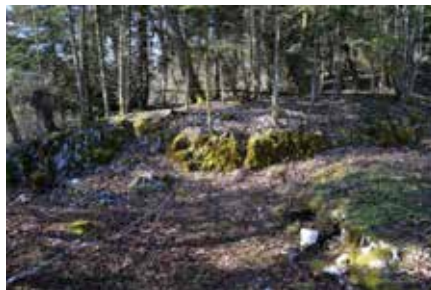
Abb. 50 Befund Nr. 30. Blickrichtung Westen (Foto: A. Siegenthaler /R. Berger).

30. Abgeschroteter Kalkfels. Horizontal geschichtet.
Interpretation: Bearbeiteter Kalkfels, welcher als Begrenzung eines Grabens (Befund Nr. 32) und als Steinbruch diente.

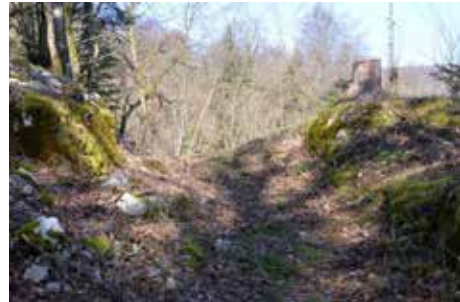
Abb. 51 Befund Nr. 31. Blickrichtung Norden (Foto: A. Siegenthaler /R. Berger).

31. Graben zwischen Befund Nr. 30 und 32/33/34. Breite im Süden ca. 3 m und im Norden ca. 4 m. Seitlich befinden sich kleine Schuttkegel. Die sichtbare Tiefe beträgt 0.7 m bis 1.8 m gemessen vom höchsten Punkt von Befund 30. *Interpretation:* Aus dem Felsen gehauener Graben.

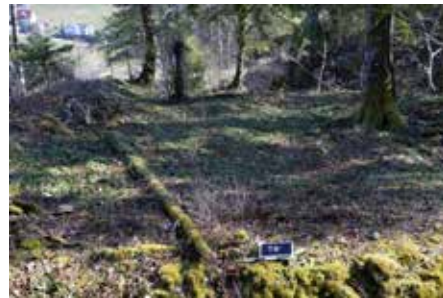
Abb. 52 Befund Nr. 32. Blickrichtung Nordosten (Foto: A. Siegenthaler /R. Berger).

32. Horizontale Kalkfelsoberfläche mit Bewuchs. Wird im Westen durch einen Graben (Befund Nr. 31), im Norden durch eine stehengelassene Felsrippe (Befund Nr. 35), im Osten durch den Steinbruch (Befund Nr. 2) und im Süden durch eine ca. 30 cm hohe Stufe zu Befund Nr. 33 begrenzt.

Interpretation: Künstlich geschaffene, flach abgearbeitete Felsoberfläche, welche als Standort für ein oder mehrere Gebäude gedient haben könnte.

westlich des Steinbruchs. Zwischen dem Graben und der Oberkante des Steinbruchs ist der Fels auf unterschiedliche Niveaus (Befund 32 und 33) abgearbeitet worden. Hier ist ein möglicher Standort für ein oder mehrere Gebäude, welche den Zugang zur Hauptburg kontrollierten. Möglicherweise gab es eine Holzbrücke mit Pfeiler auf dem stehengelassenen Kalkfelsen im Steinbruch (Befund 1), welche von hier zur Hauptburg führte. Es ist auch möglich, dass ein Fussweg vom Halsgraben auf den zentralen Burghügel führte.

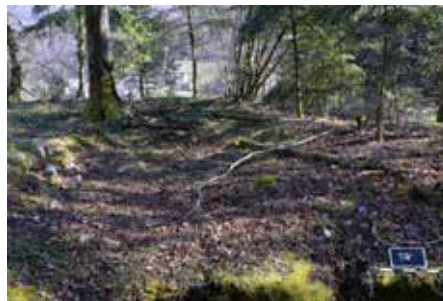
Abb. 53 Befund Nr. 33. Blickrichtung Nordosten (Foto: A. Siegenthaler /R. Berger).

33. Horizontale Kalkfelsoberfläche mit Bewuchs. Ca. 30 cm tieferes Niveau als Befund Nr. 32. Grenzt im Norden an Befund Nr. 32, im Osten an den Steinbruch (Befund Nr. 2), im Westen an einen Graben (Befund Nr. 31) und im Süden durch Befund Nr. 34.

Interpretation: Künstlich geschaffene, flach abgearbeitete Felsoberfläche, welche als Standort für ein oder mehrere Gebäude gedient haben könnte.

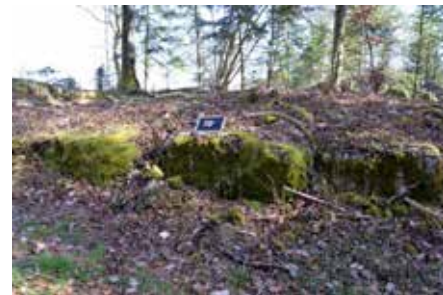
Abb. 54 Befund Nr. 34. Blickrichtung Nordosten (Foto: A. Siegenthaler /R. Berger).

34. Felskante. Bildet die südöstliche Begrenzung des Befundes Nr. 31. *Interpretation:* Bearbeiteter Kalkfelsen.

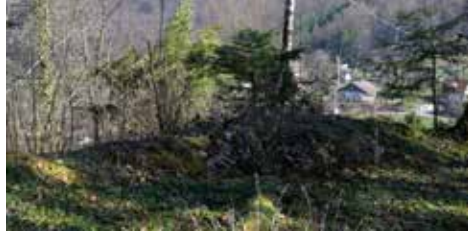
Abb. 55 Befund Nr. 35. Blickrichtung Nordosten (Foto: A. Siegenthaler /R. Berger).

35. Felsrippe. Stark verwitterte Felsrippe.
Interpretation: Stehengelassene Felsrippe, um eine Ebene (Befund Nr. 32) zu begrenzen. Sie könnte auch als Mauerfundament gedient haben.

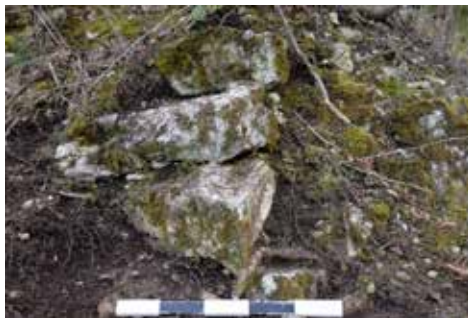
Abb. 56 Befund Nr. 36. Blickrichtung Südosten (Foto: A. Siegenthaler /R. Berger).

36. Mauer. Drei Lagen mit unterschiedlich grossen, behauenen Kalkstein-Quadern mit wenig Mörtelresten, direkt auf dem anstehenden Felsen.
Interpretation: Mauerreste.

Die Hypothese eines Gebäudes an dieser Stelle stützt sich unter anderem auf eine freigelegte Mauer (Befund 10) beim modernen Weg und einer auf derselben Höhe befindlichen Mauer (Befund 36) im Nordwesten des Hügels. Beide Mauern wurden direkt auf dem anstehenden Felsen angelegt. Im Osten anschliessend an dieses Gebäude sind ein oder mehrere Gebäude gestanden, dies konnte jedoch nicht abschliessend geklärt werden. Zwei Gebäudegrundrisse wurden auch von Herrn Quiquerez (Abb. 3) postuliert, wobei das hier postulierte Hauptgebäude dem Grundriss a auf seiner Übersichtszeichnung entspricht.
