SECTION D'ARCHÉOLOGIE ET PALÉONTOLOGIE

ARCHÉOLOGIE CANTONALE RAPPORT 2017

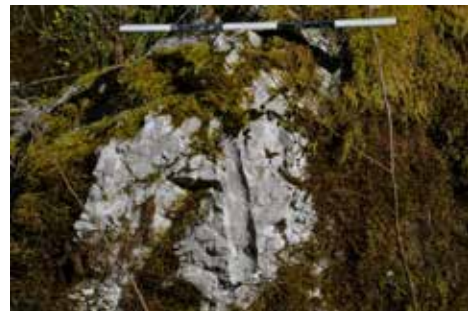
Abb. 57 Befund Nr. 37. Blickrichtung Norden (Foto: A. Siegenthaler /R. Berger).

37. Kalkfels mit Bohrloch. Die Struktur des Steines ist dieselbe wie bei Befund Nr. 2.
Interpretation: Wahrscheinlich auf moderne Brucharbeiten zurückführend.

Der erwähnte Steinbruch (Befund 2) wurde möglicherweise in mehreren Phasen abgebaut. Wahrscheinlich mittelalterlich ist der Bereich entlang des Grabens (Befund 4). Der Steinbruch wurde in einer zweiten Phase auf das Niveau des südlich von Befund 1 abgebaut, dies in der Annahme einer mehrphasigen Nutzung. Diese Annahme wird dadurch unterstützt, dass südlich von Befund 1 mehr Erosionsmaterial aufgeschüttet ist als nördlich. In einer dritten Phase wurde nördlich von Befund 1 erneut Kalkstein abgebaut. Im terrestrischen 3D Modell ist dieser Bereich als rechteckige Vertiefung erkennbar. Diese Phase kann in Zusammenhang mit dem modernen Bohrloch (Befund 37) stehen.

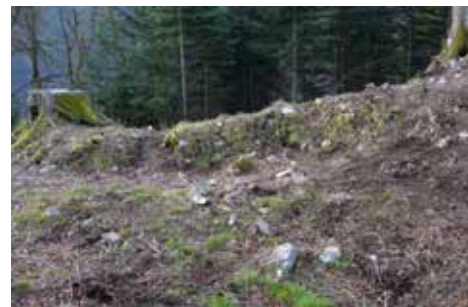
Abb. 58 Befund Nr. 38. Blickrichtung Süden (Foto: A. Siegenthaler /R. Berger).

38. Geländeerhebung. 4 m lange, 1 m breite und 0.2 m hohe Geländeerhebung, welche in der Flucht von Befund Nr. 27 liegt. Information von R. Amstutz: Vor 40 Jahren wurde hier von einem Lehrer eine Mauer 1 m hoch freigelegt. Das Fundament wurde dabei nicht erreicht.
Interpretation: Mauerreste.

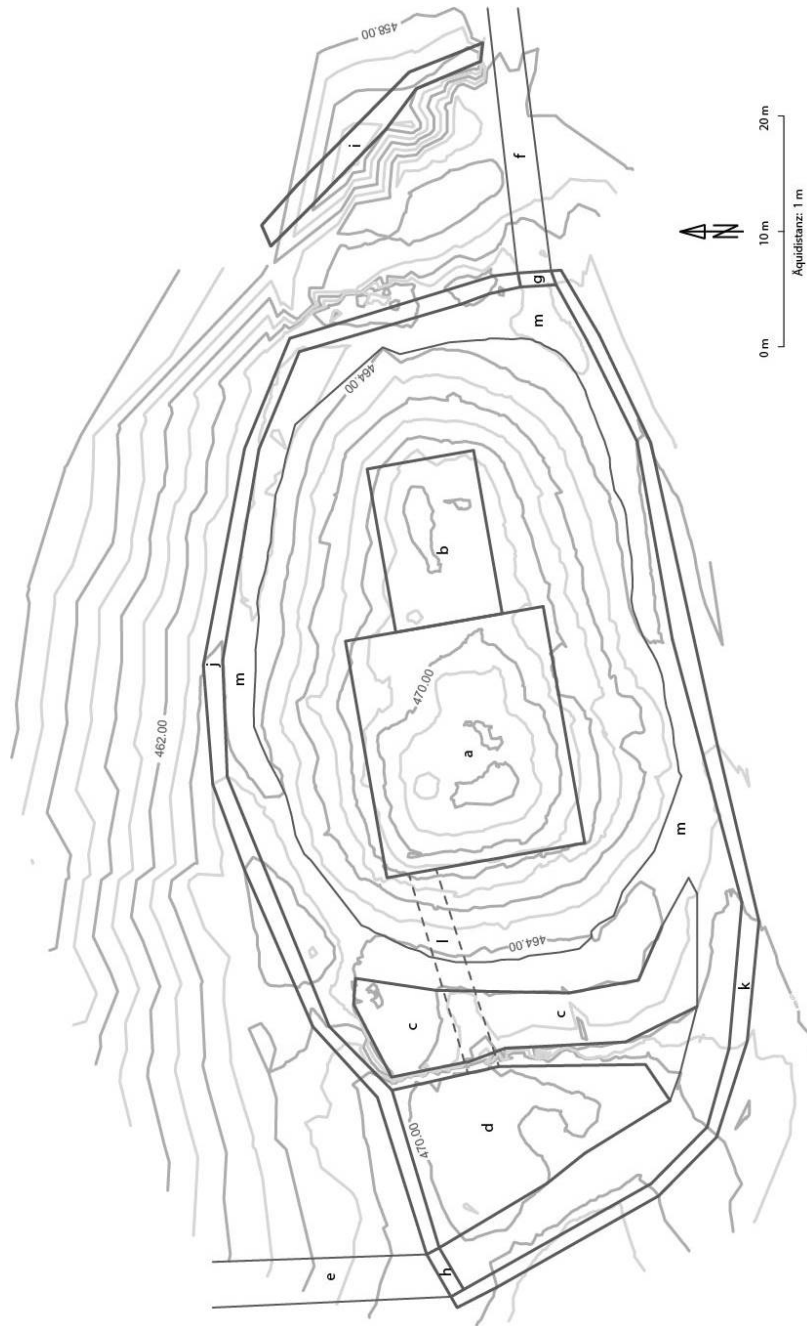
Abb. 65 Übersichtplan mit den postulierten Bauten. a: Hauptgebäude / b: Nebengebäude / c: Steinbruch / d: Vorburgareal / e: Zugangsweg / f: moderner Weg / g: / h: Postuliertes Tor / i: Wall / j: nördlicher Abschnitt der Wehrmauer / k: südlicher Abschnitt der Wehrmauer / l: Brücke / m: Halsgraben (Grafik: L. Richner).

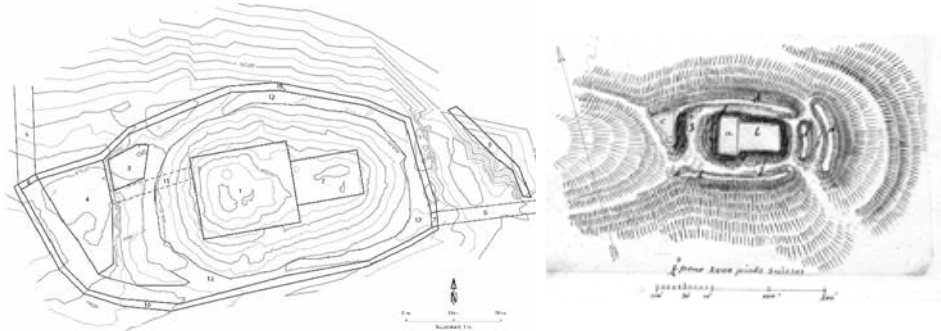
Abb. 66 Links Hypothesen von 2017 (Abb. 62). Rechts Zeichnung aus dem 19. Jh. von Quiquerez (Abb. 3).

Bereits Quiquerez stellte einen um die Burg verlaufenden Wall fest (Abb. 3 d). Ein Durchbruch in der nordwestlichen Ecke konnte 2017 nicht beobachtet werden. An dieser Stelle befindet sich der freiliegende Abschnitt der Wehrmauer. Im westlichen Teil hat Quiquerez den Wall nicht um das Vorburgareal gezogen. Auf Grund der neuen Beobachtungen, u.a. anhand des in den Felsen gehauenen Grabens, ist dies jedoch anzunehmen. Ein im Osten vorgelagerter Wall (Abb. 65 i und Abb. 3 d) sowie ein Ringgraben (Abb. 65 m und Abb. 3 f) finden sich bereits auf der neuzeitlichen Zeichnung.

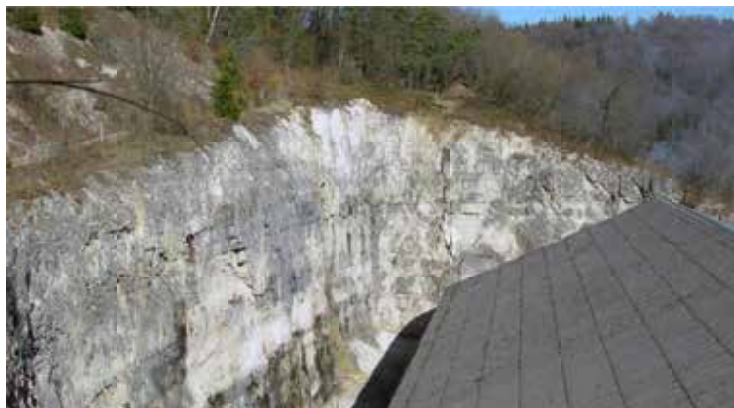
Abb. 1: Steinbruch südlich der Burgruine an der Strasse zu Bure. Die zumeist grobgebankten Rauracien-Kalkschichten verlaufen ausschliesslich horizontal. Hinweise für geotektonische Phänomene fehlen.

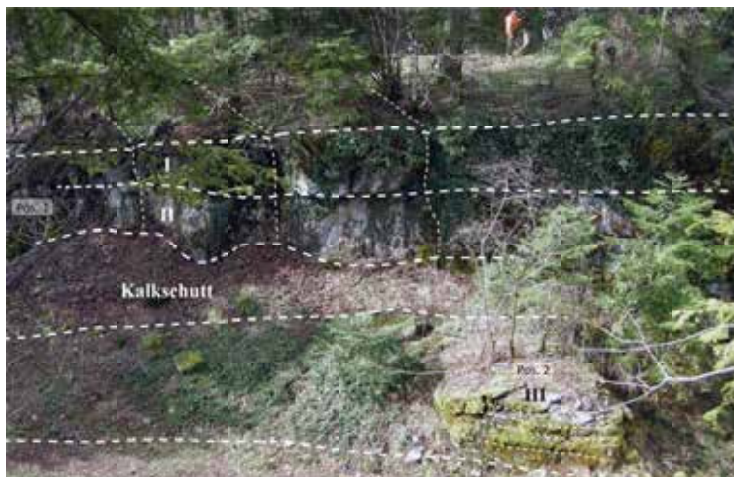
Abb. 2: Westliche Flanke des Halsgrabens (Steinbruch; Pos. 2 und 23). Aus geologischer Perspektive können drei Fazies (I bis III) differenziert werden, die sich bezüglich ihrer Ausprägung respektive der Bankung voneinander unterscheiden. Braun eingezeichnet sind die vertikalen Klüfte.

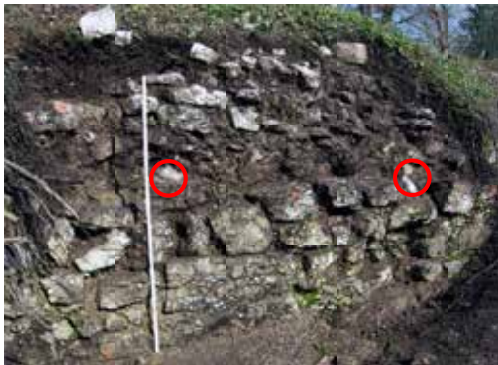
Abb. 3: Mauer Pos. 10 mit recht regelmässigen Lagen aus unterschiedlich grossen Kalksteinquadern. Die beiden Mörtelproben sind rot markiert.

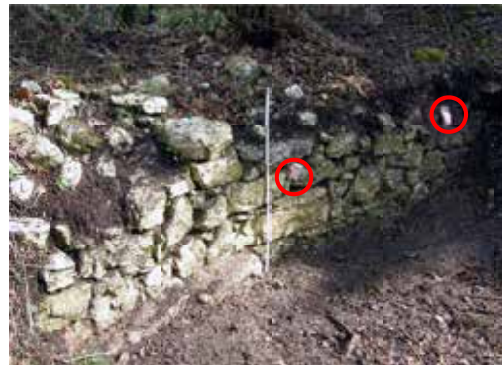
Abb. 4: Mauer Pos. 11 mit regelmässigen Lagen aus lokal anstehenden Rauracien-Kalken. Die Mauer steht direkt auf dem anstehenden Felsen (links unten).

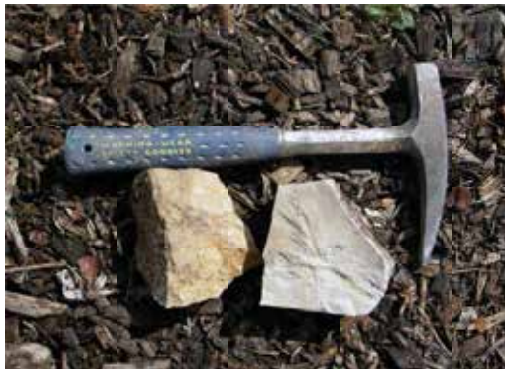
Abb. 5: Links: Oolithischer Rauracien-Kalkstein; Rechts: Feinkörniger, muschelig brechender Rauracien-Kalkstein.

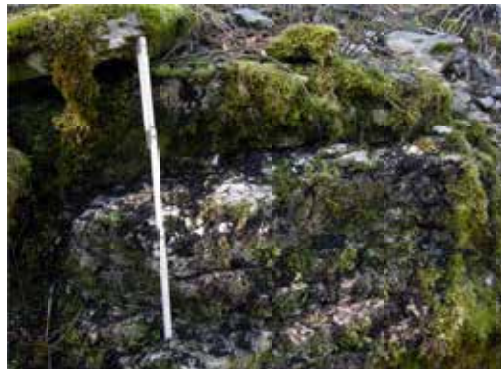
Abb. 6: Gut erhaltene Abbruchkante (Pos. 1) am gut gebankten Rauracien-Kalk im westlichen Halsgraben; Fazies III.

Somit wird klar, dass die für das Mauerwerk verwendeten Bausteine in den verschiedenen Gräben / Steinbrüchen auf dem Burgareal gebrochen wurden. Für regelmässige (Hand-) Quader sind v. a. die gut gebankten Kalkschichten der Fazies II geeignet (Abb. 6). Allerdings lassen sich dank der Vertikalklüftung auch in den grobgebankten Fazies I und II stellenweise Quader gewinnen. Unregelmässige Bruchsteine wurden für den Mauerkern (oder evtl. zur Branntkalkherstellung) verwendet. Mauer Pos. 10 und Pos. 11 liegen direkt auf dem anstehenden Felsen (Fazies I oder III).

3. Die **unregelmässige Form der Mauerquader** ist mit der geologischen Ausgangslage begründet. Die meisten Fazies der lokal anstehenden Rauracien-Kalke sind grobgebankt, was die Gewinnung regelmässiger Quader höchstens entlang von Vertikalklüften erlaubt. Dünngebankte Fazies, die für den Abbau regelmässiger Quader geeignet sind, finden sich nur selten (Fazies III; Abb. 6).

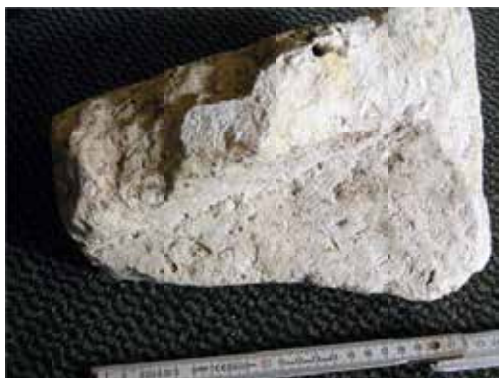
Das in Mormont ausgestellte Architekturelement (Abb. 7) besteht aus einem weisslich-kreidigen, recht harten, mit zahlreichen Fossilien durchsetzten Korallenkalk. Dabei handelt es sich zweifelsohne um einen Malmkalk – allerdings von einer geologischen Fazies, die im Burggelände nicht anstehend ist. Möglicherweise ist dieser Korallenkalk dem Oberen Kimmeridgien (I_{7b}; Liniger 1969 und 1970, 11) zuzuweisen, eine genauere Bestimmung ist z. Z. nicht möglich. Trotzdem dürfte es sich um einen lokalen Stein handeln, zumal entsprechende Kimmeridgenschichten im Umkreis weniger hundert Meter anstehend sind. Korallenkalke sind in frischem Zustand gut formbar und lassen sich z. T. sägen, sodass sie oftmals für Architekturelemente verwendet wurden.

Abb. 7: Architekturelement aus kreidigem Korallenkalk.
