515 - ES COMBATTES 83C + 83G - 2916 FAHY

RAPPORT D'EXPERTISE

DOSSIER DU 20.03.2024 _ N° 110.1306

MAISON FAMILIALE

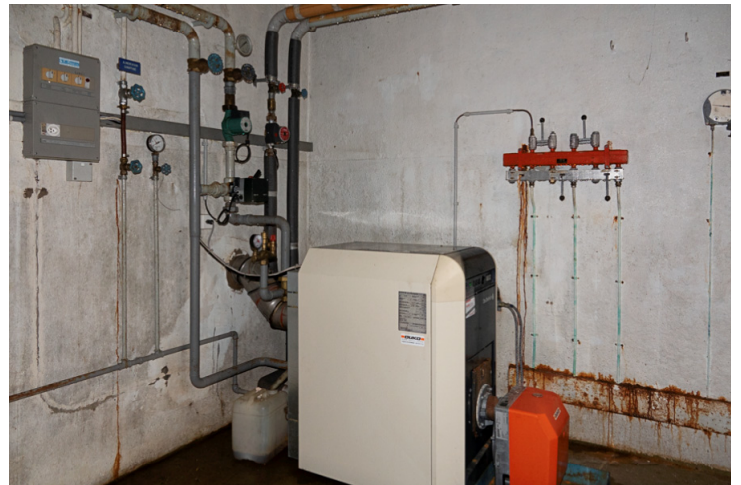
Img.16 : N°83C - Sous-sol / Local chauffage

Production de chaleur (y.-c. ECS) par chaudière à mazout De Dietrich de 2005, dont le dernier contrôle remonte à 2017, distribution noyée, émission par radiateurs tous munis de vannes manuelles. Il est préconisé de contrôler l'intégrité de la distribution (fuites possibles sur le réseau). Stockage de combustibles dans deux citernes de 15'000 et 5'000 litres (non visitées, vraisemblablement enterrées et dont le contrôle décennal légal n'a, selon toute vraisemblance, pas été réalisé depuis plus de 10 ans).

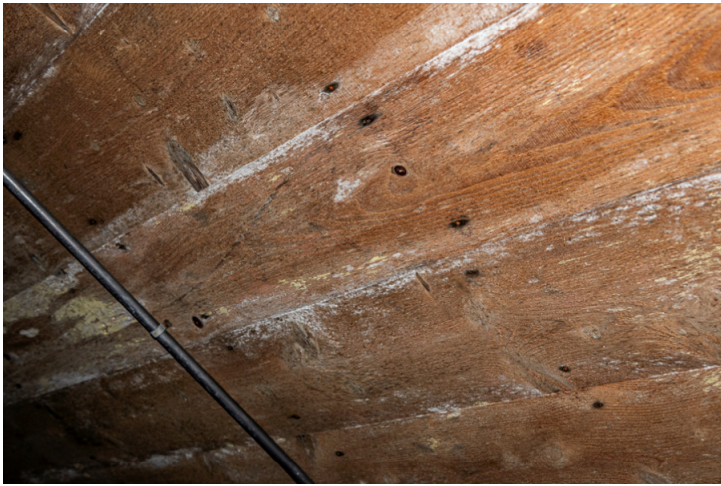
Img.51 : N°83C - ET1 / Efflorescences sur lames bois (combles)

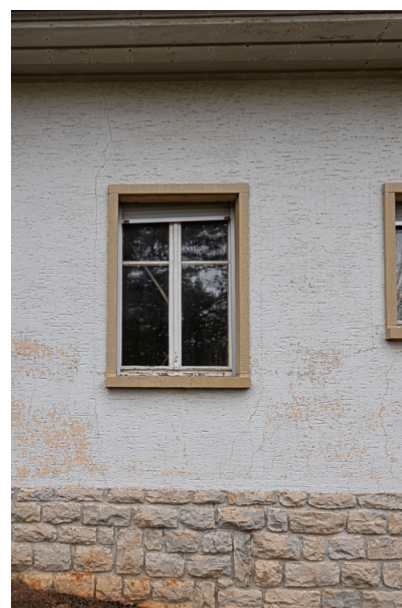
Img.70 : N°83C - Secteur Ouest / Multiples fissures verticales en façade

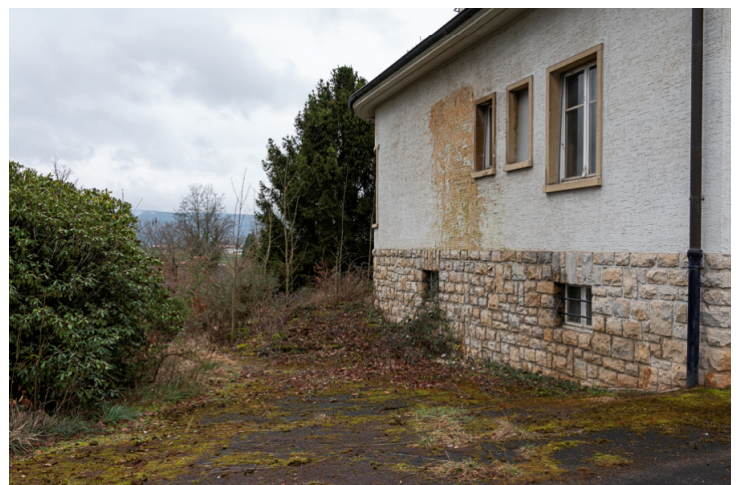
Img.90 : N°83C - Secteur Est / Surface en enrobé, pied de façade

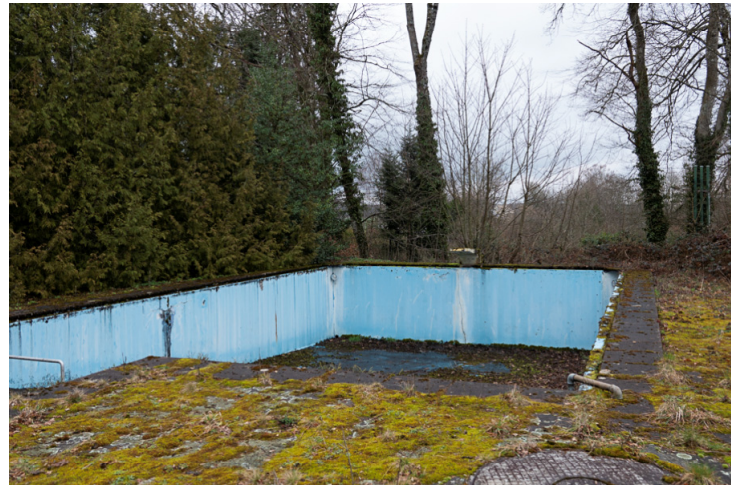
Img.92 : Secteur Nord / Piscine désaffectée

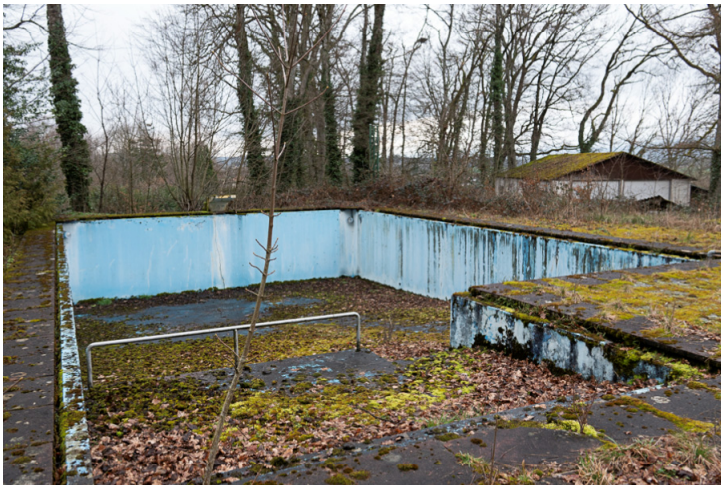
Img.93 : Secteur Nord / Piscine désaffectée

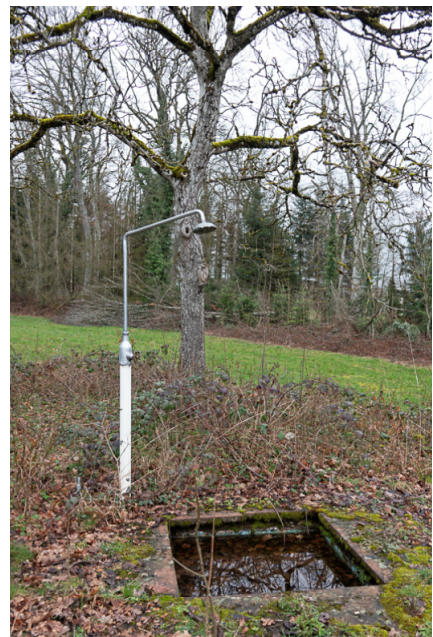
Img.94 : Secteur Nord / Piscine désaffectée

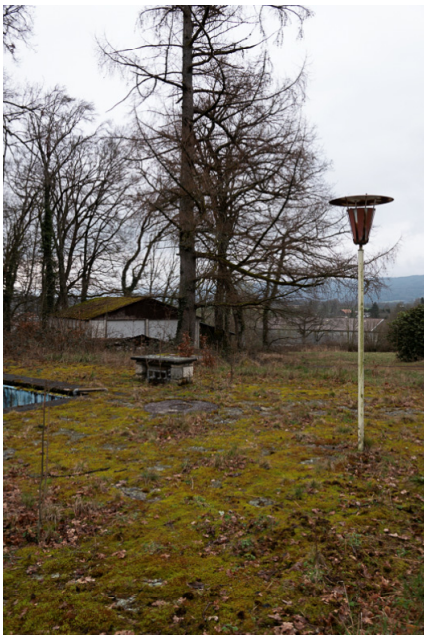
Img.95 : Secteur Nord / Piscine désaffectée

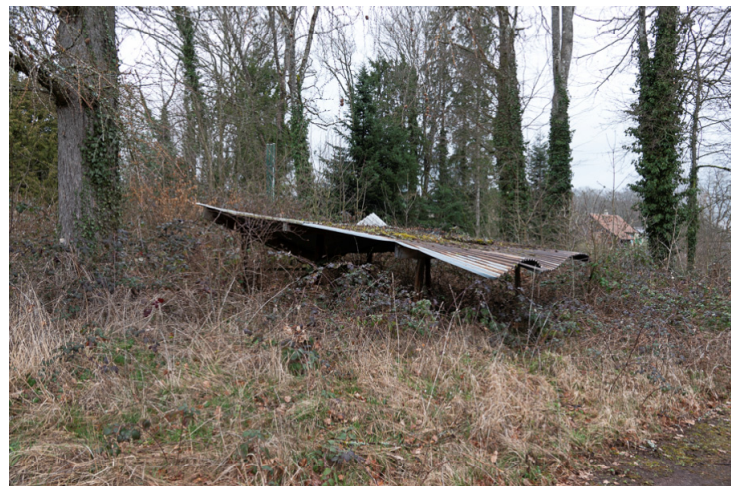
Img.96 : Secteur Nord / Élément à déconstruire

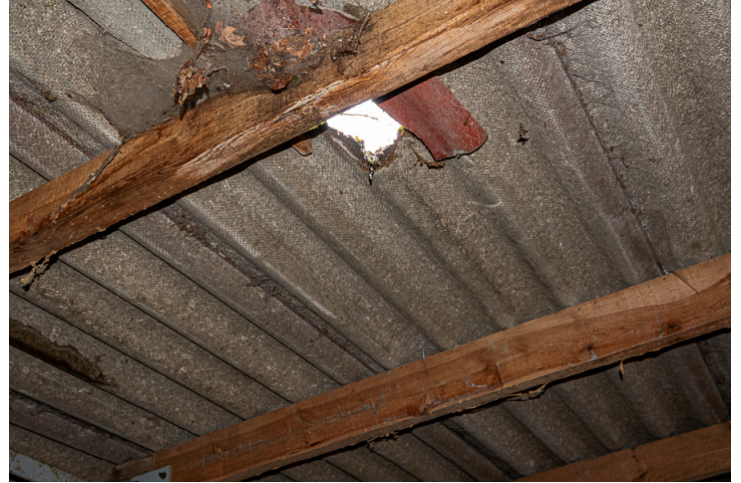
Img.104 : N°83G / Réduit Est (toiture dégradée)

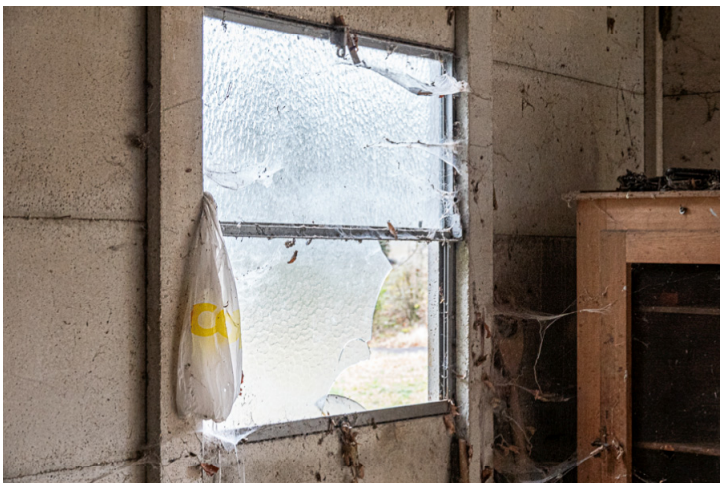
Img.107 : N°83G / Garage Sud ; vitrage cassé
