Commission d'information et de suivi

3. Etat d'avancement du projet
4. Suivi environnemental et social
5. Bilan des phases pilotes

Commission d'information et de suivi
Bonfol, 15 juin 2012

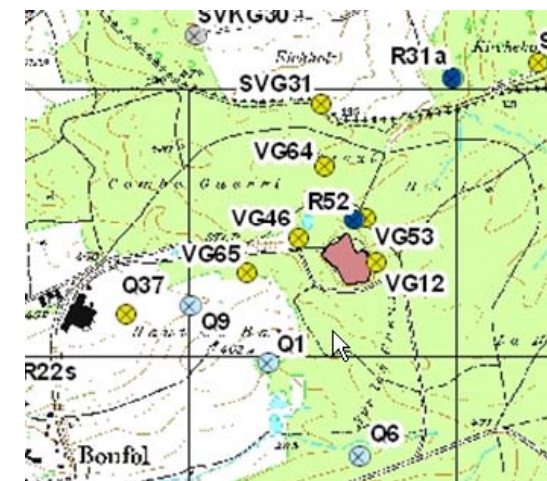
Surveillance des eaux de l'environnement

- **Grande campagne** effectuée le 31 janvier 2012, analyses publiées dans **RISER 3-12**
 - Situation stable
 - Aucune substance détectée en Q41 → pas de confirmation des traces trouvées lors de la campagne de l'ENV le 30.11.11
 - Traces de contamination en SG12/VG12 (forage double dans la halle d'excavation échantillonnant deux aquifères) → explication: contamination croisée avec de l'air ambiant lors du prélèvement
 - Présence de 2 anilines dans l'eau de l'étang « Mickey » (étang technique sur site, R52), existant à l'état de traces à l'aval (R31a) → fermeture de l'exutoire avec déviation des eaux des places vers le bac de rétention, suivi analytique montrant une diminution constante (biodégradation et dilution), réouverture de l'exutoire. Investigations en cours.
