Couverture des fosses à lisier pour réduire les émissions

Fiche d'information de la COSAC et de la CCE

COUVERTURES DES FOSSES A LISIER POUR REDUIRE LES EMISSIONS D'AMMONIAC

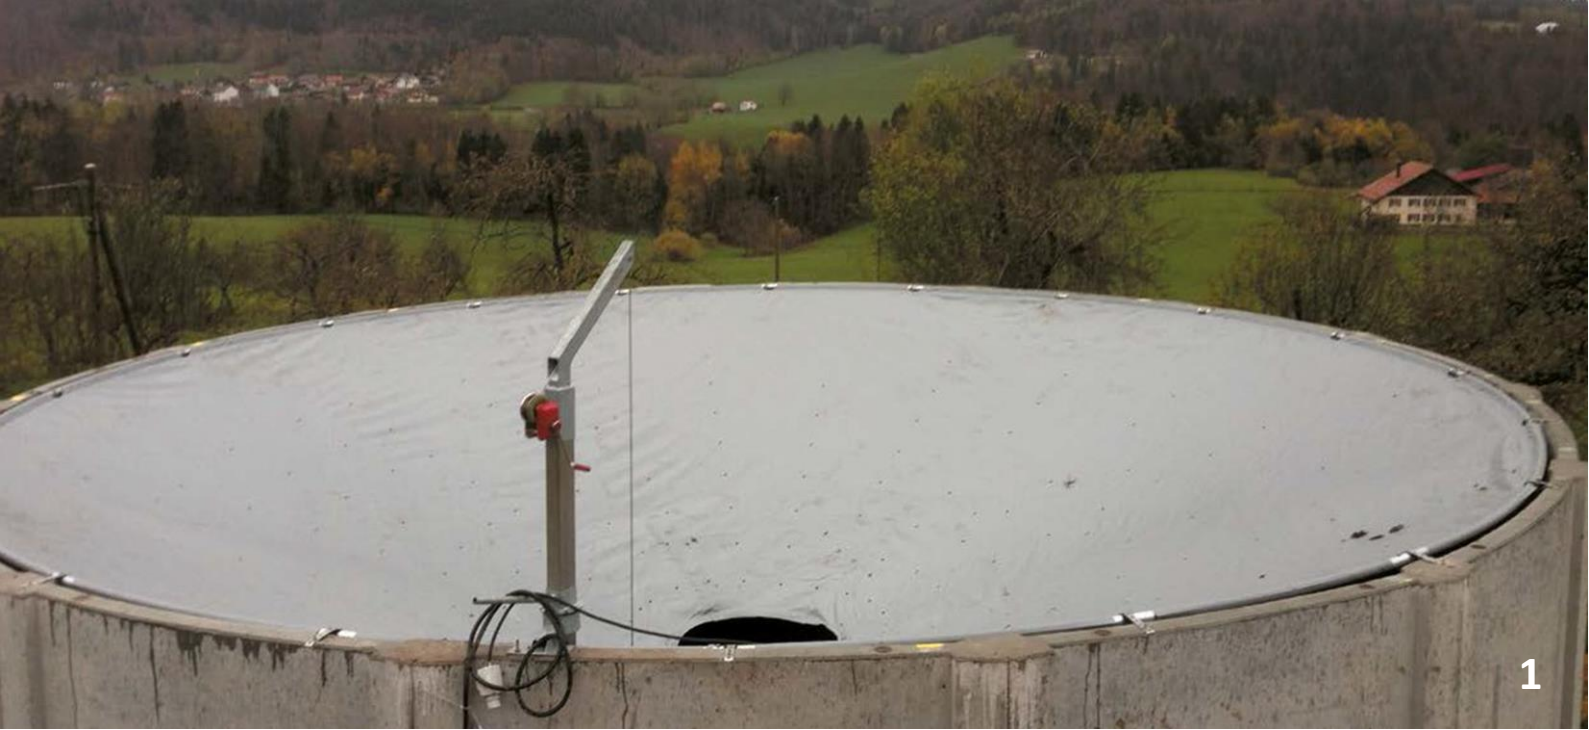
Couverture conique (partiellement flottante, Arnold AG; photo 1)

<p>La bache est équipée de flotteurs et est fixée au moyen d'un tuyau métallique circulaire en acier inoxydable. Elle présente une ouverture centrale pour l'écoulement des eaux de pluie. Lors du prélèvement, quelques m³ sont initialement retirés. L'abaissement du niveau du lisier permet de décoller la croûte flottante, qui se serait éventuellement formée, de la bache suspendue par les câbles. La croûte flottante est finalement dispersée par le brassage.</p>	<p>10 m : 11'800.- 15 m : 16'800.- 20 m : 23'100.-</p> <p>Coûts approximatifs en CHF, selon le diamètre du réservoir (TVA incluse ; hors frais spéciaux liés aux conditions d'exploitation).</p>	<ul style="list-style-type: none"> • Construction simple, adaptée à la plupart des brasseurs ; • Utilisable sur tous les types de réservoirs en raison des faibles contraintes statiques ; • Pour un fonctionnement sans problème, un contrôle précis de la bache est nécessaire ; • Uniquement pour le lisier qui ne forme pas de grosse croûte flottante ;

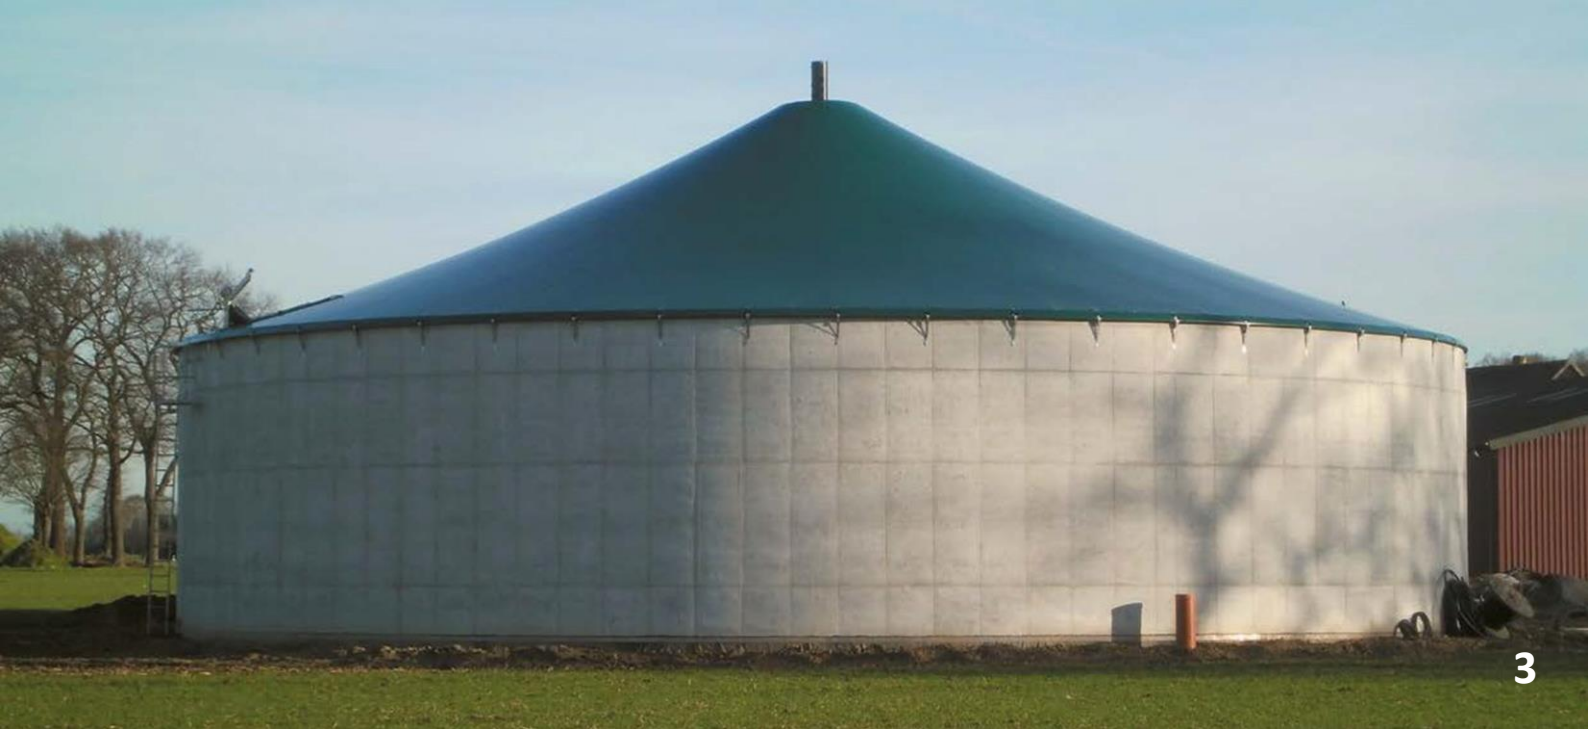
3

Toit conique Ceno (photo 3)

<p>La bâche est tendue par un support central, avec fixation sur les bords. Des ouvertures d'aération se trouvent en haut et sur les côtés.</p>	<p>10m : 18'500.- 15m : 26'300.- 20m : 39'600.- 25m : 44'500.-</p> <p>Coûts approximatifs en CHF, selon le diamètre du réservoir (TVA incluse ; hors frais spéciaux liés aux conditions d'exploitation).</p>	<ul style="list-style-type: none"> • Pas d'obstacle pour les brasseurs ; • Aucune restriction quant au choix du brasseur ; • Charges de neige : 110 kg/m² ; max. 200 kg/m² (jusqu'à env. 700 m d'altitude) ; • Uniquement pour les fosses en béton ; un équipement ultérieur des fosses en acier peut être réalisé uniquement après renforcement des bords ; • Le mélange air-gaz doit être évacué de manière contrôlée ; • Pour les fosses en émail, un renforcement supplémentaire des bords est nécessaire ;
---	--	---

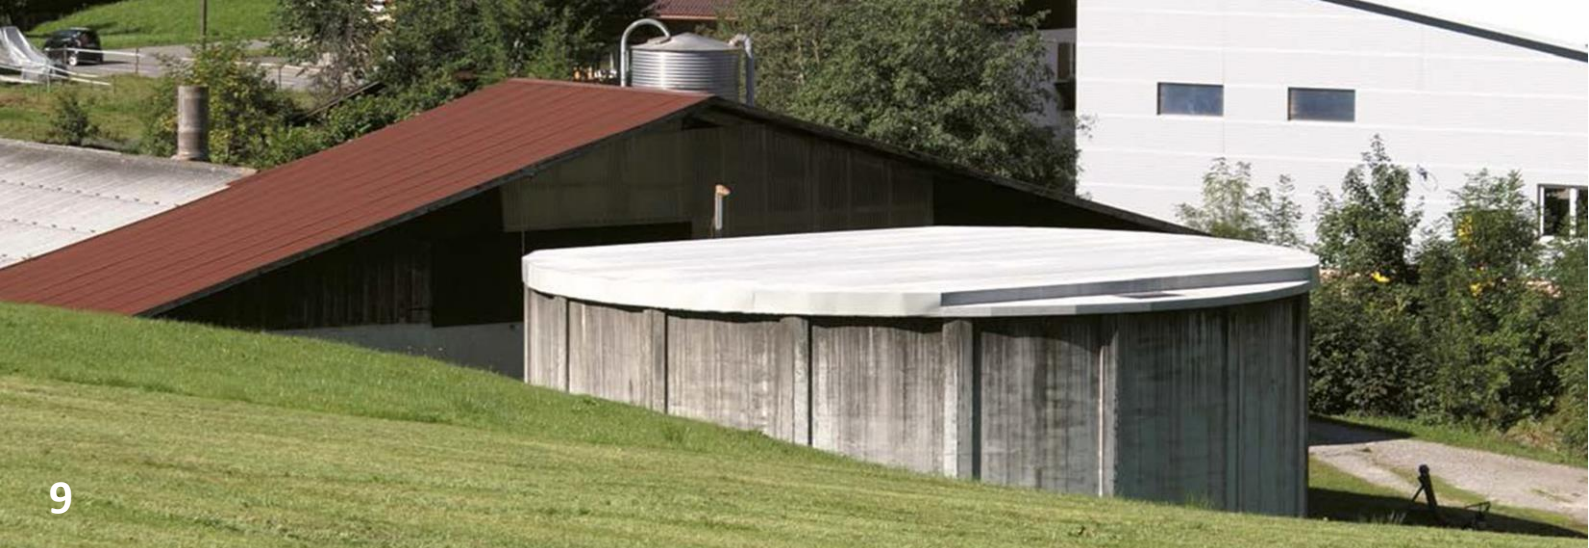
9

Toiture en béton Variax (éléments creux en V, photo 9)

Construction avec des éléments creux en béton précontraint sans pilier central. Les éléments peuvent être installés rapidement et facilement. La condition préalable est un accès approprié pour la grue sur pneus. Une solution relativement coûteuse.

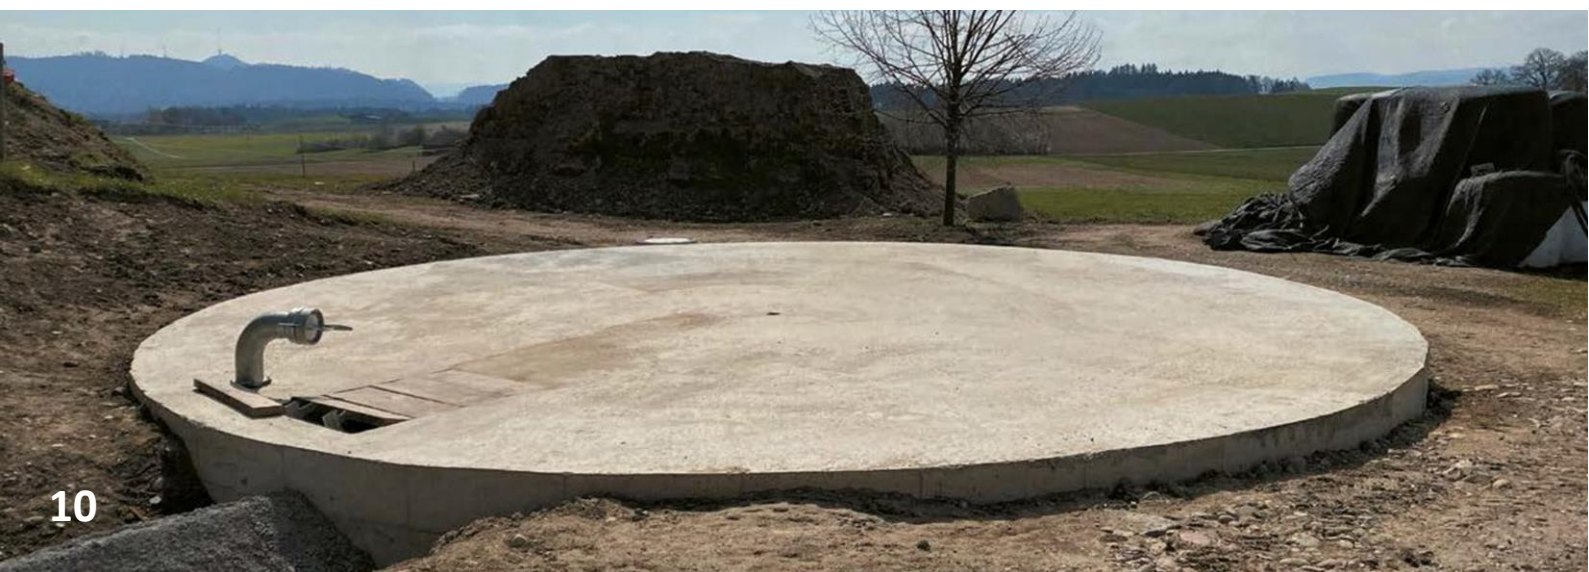
10

Dalle en béton coulé sur place, à posteriori (Exemple Arnold AG, photo 10)

Coffrée, armée et bétonnée sur place. Jusqu'à 13 m de diamètre, une colonne centrale avec renfort en forme de champignon est nécessaire ; au-delà de 13 m : quatre colonnes. Charge utile au choix, en fonction de la capacité de chargement souhaitée ; mur de bordure pour la place à fumier en option.

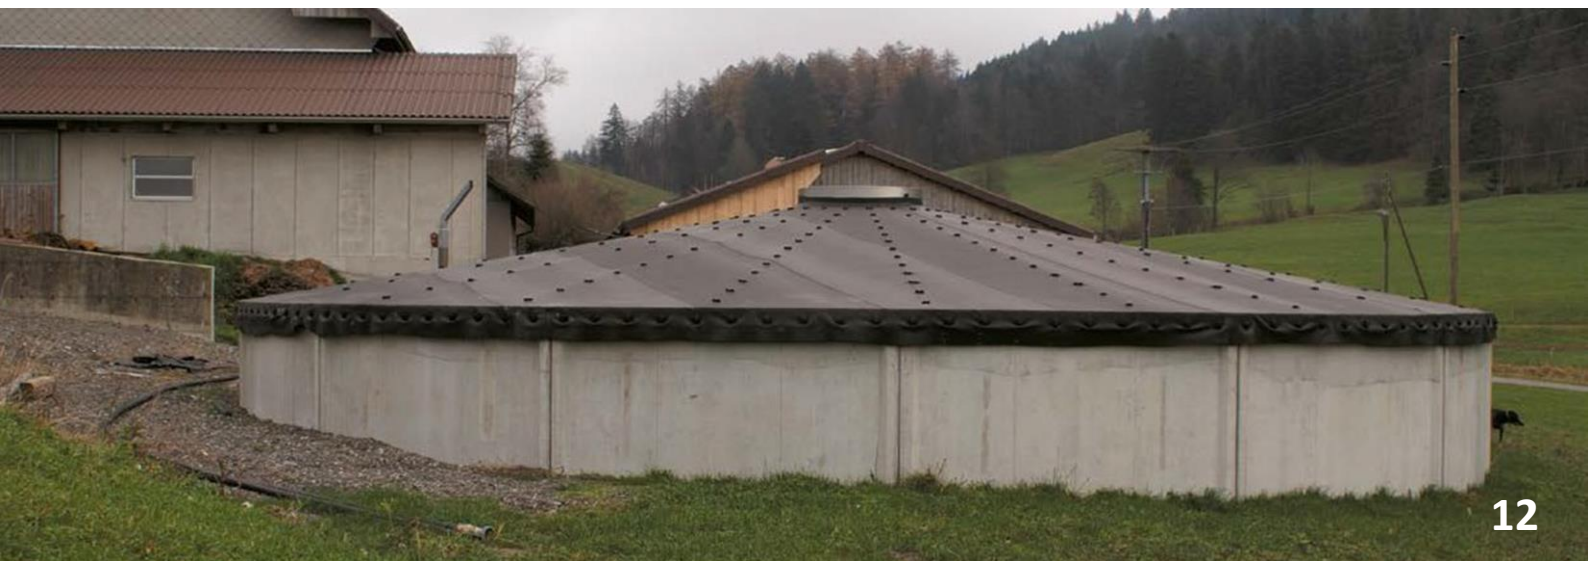
12

Couverture en bois Arnold (photo 12)

Arnold AG fournit le support central en béton et, le cas échéant, le film de couverture. Travaux de bois par le maître d'ouvrage ou le charpentier local sur la base des plans de Arnold AG.
