515 - ES COMBATTES 83C + 83G - 2916 FAHY

RAPPORT D'EXPERTISE

DOSSIER DU 20.03.2024 _ N° 110.1306

MAISON FAMILIALE

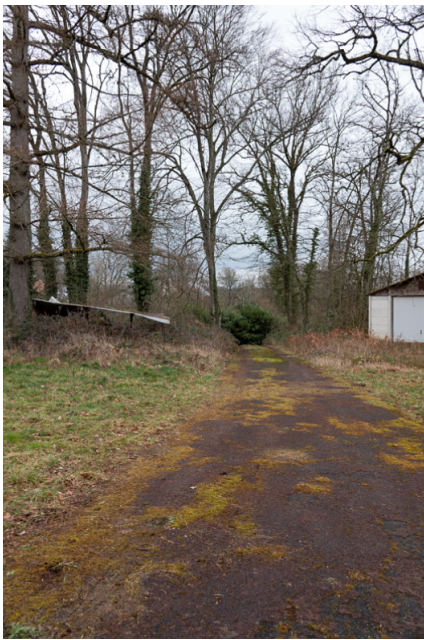
Img.91 : N°83C - Secteur Est / Chemin d'accès
